営業列車搭載型線路設備モニタリング装置の開発状況と今後の展望

Development of track facility monitoring device installed on a commercial train and this future prospect

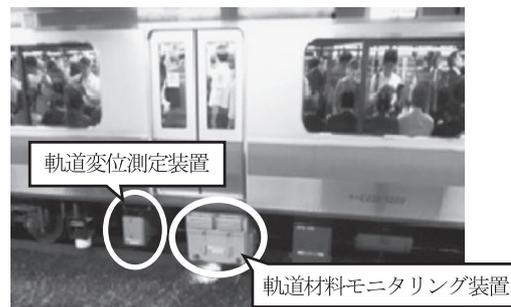
図1 搭載編成

営業列車への搭載に際し、既設床下機器に支障しないことを前提に、搭載車両の選定を進めたが、設置スペースを確保できる車両が見つからず、機器の移設が最小限となる付随車（サハ）を選定した。具体的な搭載車両選定は、営業列車の運用に影響を与えないように、装置保全のため、車両センターに入場する計画となっていた浦和電車区109編成の9号車（E233-1209）に装置一式を搭載することとした。図1及び図2に、設置状態を示す。

【搭載車両】サハ E233-1209（浦和電車区 E233 109 編成）

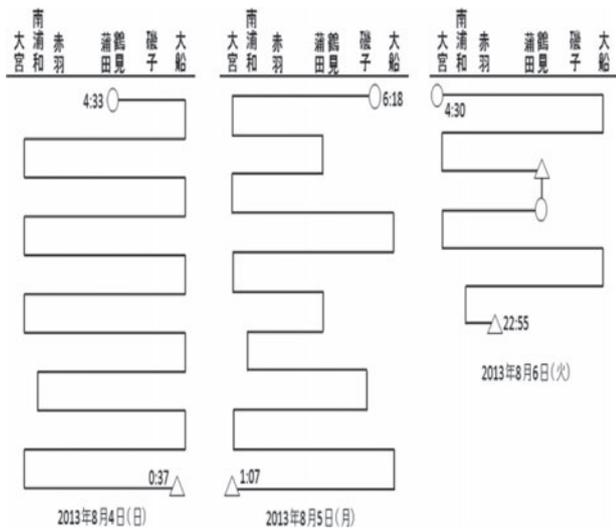
図3 列車の運用の一例

ところが、営業列車では、日々の運用により走行区間が異なる(図3)ことや、ダイヤが乱れた場合には運用変更が発生することから、測定条件を確実に車上機器に予約するには常に列車の走行位置等を把握する必要があり対応が困難であった。

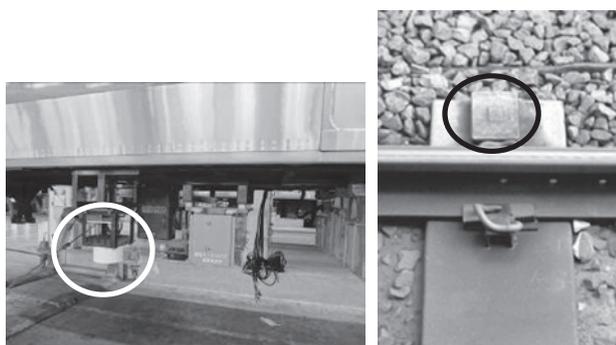
図4 データデポシステム

そこで、East-i等の測定で用いられているデータデポ(図4)を活用した全自動測定機構を付加した。具体的には、図5に示すように本線上に設置してあるデータデポを検知することにより、走行路線と現在位置を特定し測定を開始するものとした。データデポの活用により比較的安価に自動測定機構を開発出来たが、折返した駅前後では、列車の正しい位置の把握が困難であることから、測定不能区間が存在する欠点がある。

(左：車上子、右：地上子)

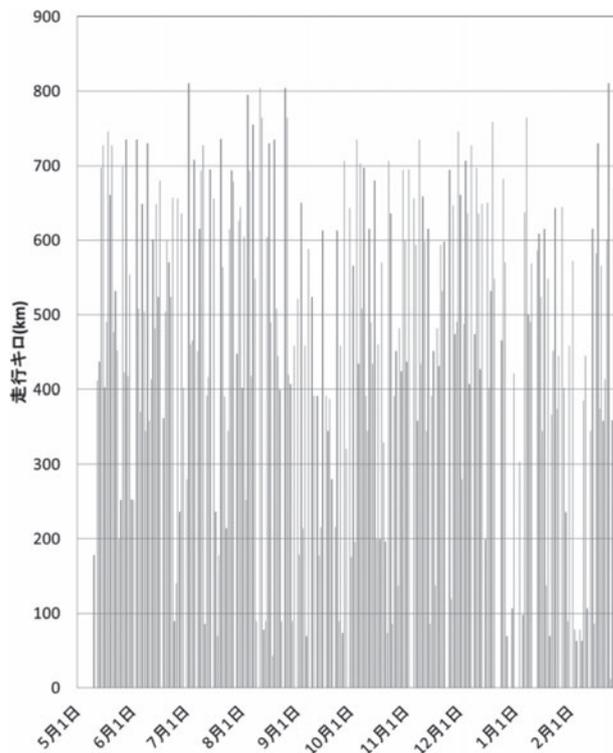
図6 日別走行キロ

走行試験開始時においては機器の初期不具合等の若干のトラブルが生じたが、想定内に収まり、その後は安定して稼働している。走行試験を開始した後、2014年2月末までの総走行キロは延べ11万9,200kmに達しているが(図6)、その後も、大きな装置の故障等もなく推移している。

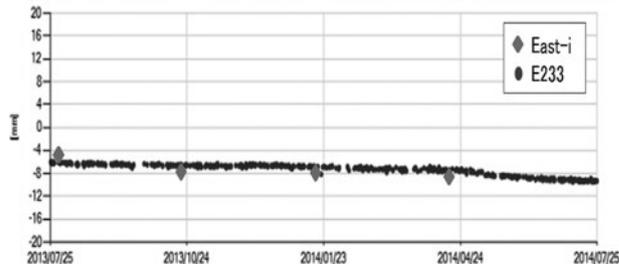
図7 営業列車による高頻度軌道変位測定例

軌道変位測定装置は、走行中は常に測定しているので、莫大な量のデータを収集することが出来ている。図7に、East-iでの測定データとの比較を示す。

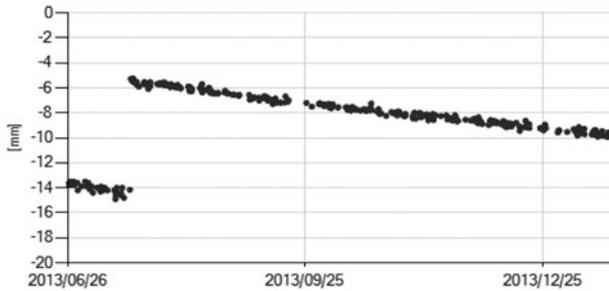
図8 大型機械 (MTT) による補修作業前後の推移

軌道変位の推移の一例を示す。図8が大型機械 (MTT) による補修作業前後の推移、図9が人力作業 (タイタンパ) による補修作業前後の推移である。これまでは経験的にしか説明できなかった補修の効果の違いなどを数値ではっきりと確認することが出来る。

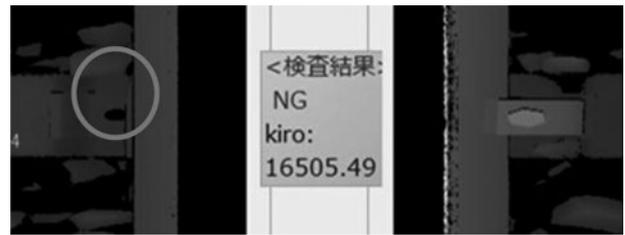
図10 レール締結装置の脱落画像

軌道材料検査装置についても順調に稼働している。ただし、収集している3次元距離画像データは、最新の伝送技術を駆使しても伝送が不可能なデータ量となっており、収録装置 (HDD) を手作業で交換しデータを収集しているため週一回程度の測定頻度となっている。図10にレール締結装置の脱落、図11に継目板ボルトの脱落を自動検知した例を示す。

試験開始直後は、満足する結果が得られなかったが、実測データを使用して画像データ解析手法の改良を重ねた結果、現在では、一般的な締結装置では非常に高い確率で締結装置の脱落を検知することが可能となっている。

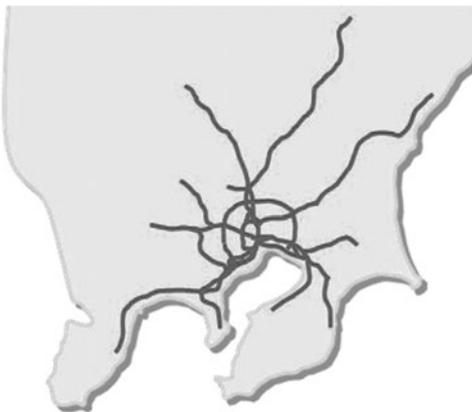
図12 首都圏導入イメージ

今回の京浜東北・根岸線での走行試験結果が良好であることから、本格的な導入を前提として、本年度内に中央線と山手線のそれぞれ1編成の車両へ搭載する予定である。来年以降も、図12に示す首都圏エリアの路線の車両へ導入す

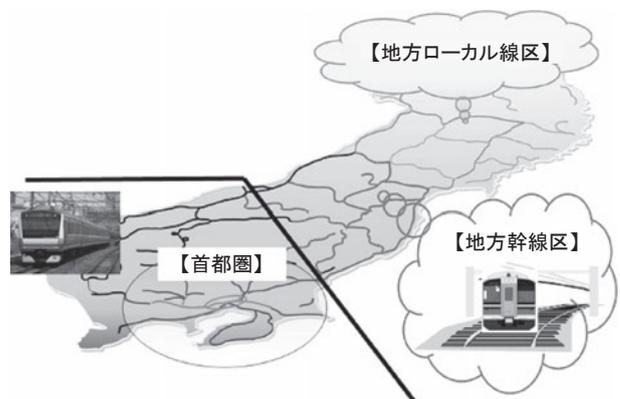
図13 線路設備モニタリング装置導入イメージ

また、並行して、地方幹線においても車両床下の限られたスペースに収めるために、今回開発した装置の一部機能を除いた装置を導入する計画を進めている(図13)。

一方、地方ローカル線においても、沿線住民や利用者が減少する中で路線を永続的に維持していくためには、営業列車による高頻度測定データを活用した管理手法の導入が不可欠である。そこで、測定項目の絞り込みと、床下スペースのより少ない車両であっても設置できる装置の小型・低廉化の開発を進め、早い時期に導入を図りたいと考えている(図13)。
