## ステレオ画像処理技術を用いた踏切障害物検知装置

現在の踏切障害物検知装置は、踏切道内に機器を設置しなければならないという制約から、「施工性が悪い」といった課題がある。近年、ITS（Intelligent Transport Systems：高度道路交通システム）の分野において、「画像処理を利用したセンサ」が盛んに研究されている。その取組みのなかで、複数のカメラを用いて物体の高さ情報を求めるステレオ画像処理の活用がある。以前にステレオ画像処理を用いて踏切道での障害物検知の基礎実験を実施したところ、90%以上の検知率が得られている。そこで、更なる検知率の向上を目的に障害物検知アルゴリズムの改良を行った。このアルゴリズムを用いて踏切において試験を行った結果、雨天夜間においても安定した検知性能を有しており、平均で98.7%の検知率が得られた。

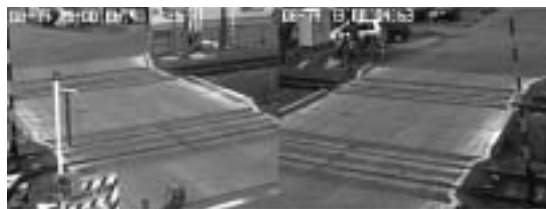
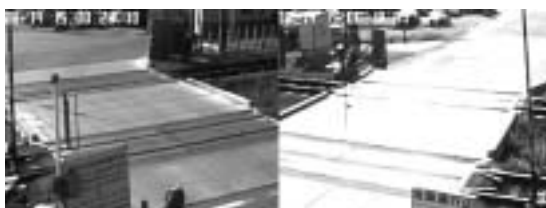
図1：検知率を低下させた原因

以前に実施した実験において、検知率を低下させた原因として、図1に示すような路面反射による虚像と左右カメラ画像の輝度差による影響が挙げられる。そこで、ステレオ画像処理に適した画像を検討するために、基礎実験を実施した。

路面反射による虚像を誤検知

通常の左右カメラ画像

左右カメラの輝度差が大きい場合

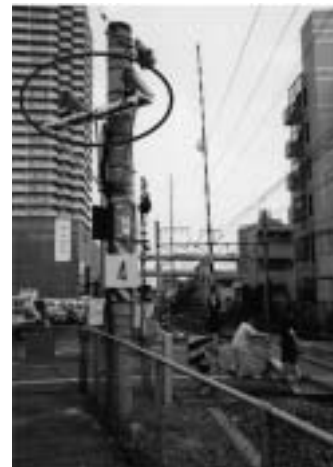
図5：カメラの取付状態

図5に示すように、2台のカメラは専用の固定金具を製作して、スパン線が固定されている既設のコンクリート柱に取付けた。2台のカメラ間隔は1.75m、高さは4mとした。図6に示すように、PC等システムを構成する機器は、無停電電源装置（UPS）と空調機器と共に仮設の測定小屋に設置した。障害物検知装置（レーザー式）との動作比較を行うために、既設装置の検知結果出力を取得した。画像処理に使用した画像データと処理結果および既設装置の検知結果は、画像蓄積PCのハードディスクに保存して、データを定期的に回収した。

風や列車通過時の振動による影響は、2台のカメラを共通の金具に固定したことにより、全く見られなかった。
