## RC高架橋耐震補強工法に関する近年の取組み

The present state of seismic retrofitting methods for RC viaducts

大郷 貴之\*

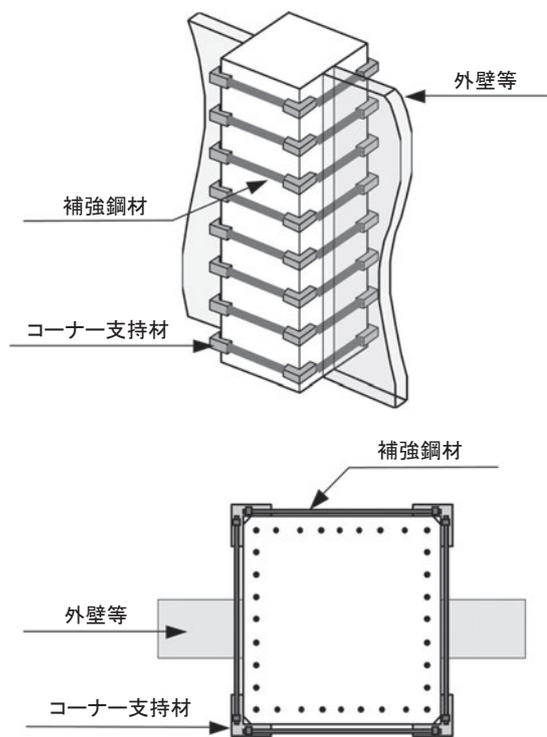
図5 RB耐震補強工法概念図

RB耐震補強工法は、既設RC柱等の周囲に補強鋼材を配置し、柱四隅で定着することにより、既設RC柱のせん断およびじん性補強を行う工法である。間仕切り壁を有するRC柱や狭隘な施工環境において、既存の補強工法では施工困難な場合でも、人力での簡易な施工により耐震補強できることを特徴としている。
