傷抑制を目的とした熱処理レールの導入

Introduction of a heat treated rail to reduce the rail head defect

Masato SUTO*¹, Yosuke ANDO*², and Kenichi YOSHIDA*³

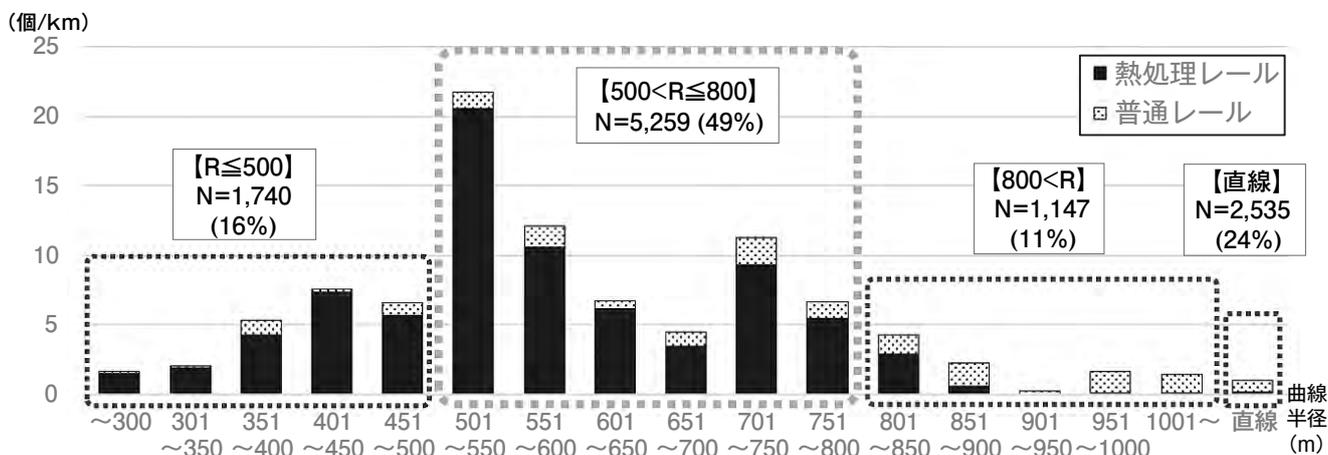
図2 曲線半径ごとの頭部表面傷の発生傾向 (2019年度、1,2級線)

また、図2に曲線半径ごとのレール探傷車による頭部表面傷の検出個数を集計した結果を示す。同図より、頭部表面傷は半径501m～800mの比較的緩やかな曲線の熱処理レール（HH340レール）で発生しやすいことがわかる。なお、近年このような曲線の頭部表面傷の検出個数は増加傾向に

あり、探傷車の検査周期短縮やレール傷のランク判定の見直しなどのレール損傷管理の強化を実施したことに加えて、車両の軽量化や熱処理レールの性能向上などにより、曲線外軌において摩耗の進行よりも頭部表面傷の発生が優位になったためと考えられる。

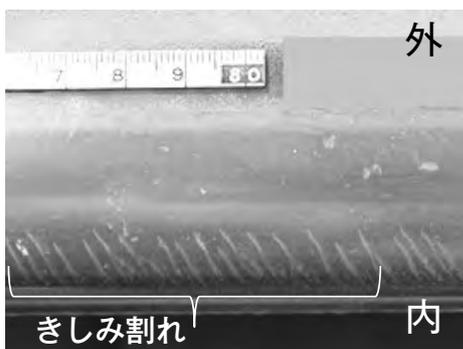
図3 きしみ割れ

半径501m~800mの比較的緩やかな曲線においては、外軌のゲージコーナー部にレール横断方向に比較的時間の短いき裂が連続して発生しやすく、このような傷は、きしみ割れ (図3) と呼ばれる。このきしみ割れは、レール横断方向の長さに応じて保守基準が定められているが、成長するとき裂とき裂の間にはく離が生じて騒音等の問題につながることもある。きしみ割れはゲージコーナー部に発生するため、探傷車での検出が難しい。したがって、実際には、先掲の図2に示した以上に多くの頭部表面傷が存在していると考えられる。また、曲線区間では、図4に示すようなきしみ割れの中に山型のき裂を起点として水平裂が進行し、その後レール内部に分岐して横裂傷に至る形態もよく見られる。このような形態の頭部表面傷は、ゲージコーナーき裂と呼ばれ、レール破断に至ることもあるため、特に注意して管理する必要がある。

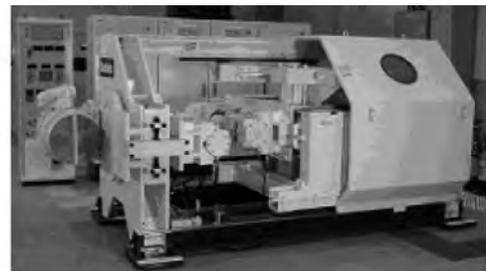
図5 車輪・レール転動試験装置

3・1 室内試験による評価

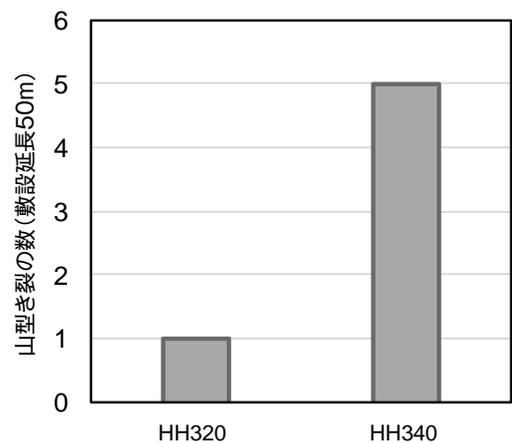
図7 山型き裂の数

レール頭部の表面状態について、HH320レールは敷設期間中に軽度のさしみ割れが見られたものの、顕著な頭部表面傷は確認されなかった。一方、HH340レールは累積通トン1.9億トン程度で頭部水平裂の起点となる山型き裂が確認された。そこで、試験敷設後のHH320レールとHH340レールの山型き裂の数をそれぞれ調査した。調査は山型き裂を目視で確認し、その頂点の周りを超音波厚さ計で探傷して水平裂の有無を確認した。図7に、水平裂を伴った山型き裂の数を示す。同図より、HH320レールはHH340レールと比べて山型き裂の数が少なく、より耐損傷性に優れていることがわかった。鋼種A,Bのレールについても最終的にはHH340レールを上回るはく離、山形き裂および水平裂が確認されており、この傾向は前節の室内試験の結果と同様であった。

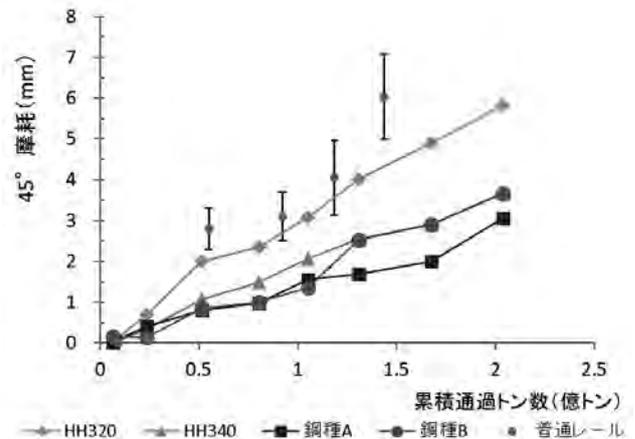
図8 摩耗量の比較

レール断面形状測定機 (MiniProf) を用いてレール頭部の断面形状を測定し、45°位置の敷設時からの摩耗量をそれぞれ評価した。図8に、摩耗量の調査結果を示す。同図中の普通レールの摩耗量は、試験敷設前 (2004年10月~2010年2月) の探傷車で測定した45°摩耗の平均値±1σであり、参考値として記載している。同図より、HH320レールはHH340レールと比べて1.6倍程度摩耗しやすいことがわかった。この結果はHH320レール利用の当初のコンセプトどおりであり、HH340レールと比べてレール頭部表面が早く摩耗することで表面傷の発生起因となる疲労層が除去されやすいと考えられる。

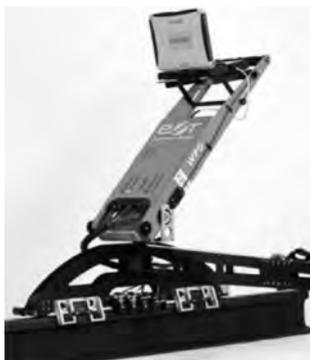
図9 渦電流探傷装置

追跡調査では、摩耗量ときしみ割れ深さを測定して評価した。摩耗量の測定については、前節と同様にレール断面形状測定機 (MiniProf) を用いた。一方、きしみ割れ深さについては、図9に示す渦電流探傷装置⁵⁾を使用した。この装置は被検査材料に渦電流を発生させ、表面傷などがあるとその渦電流が著しく変化することを利用して傷の深さを測定できるものである。

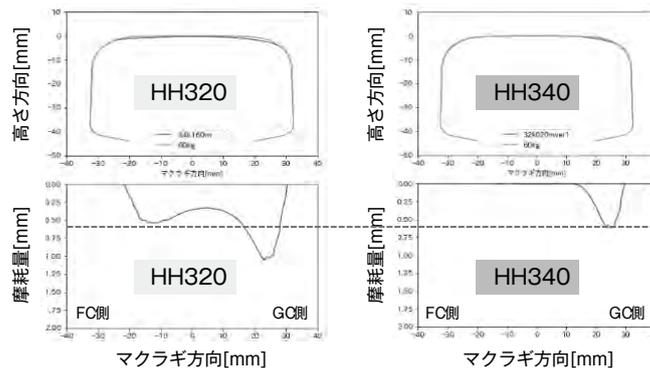
図10 摩耗量の調査結果 (2千万トン時)

図10に、追跡調査箇所である総武快速線の累積通トン約2千万トン時の摩耗量の調査結果の例を示す。同図より、長期試験敷設時と同様、HH320レールはHH340レールと比べてレール頭部の摩耗量が大きくなる傾向が確認できる。

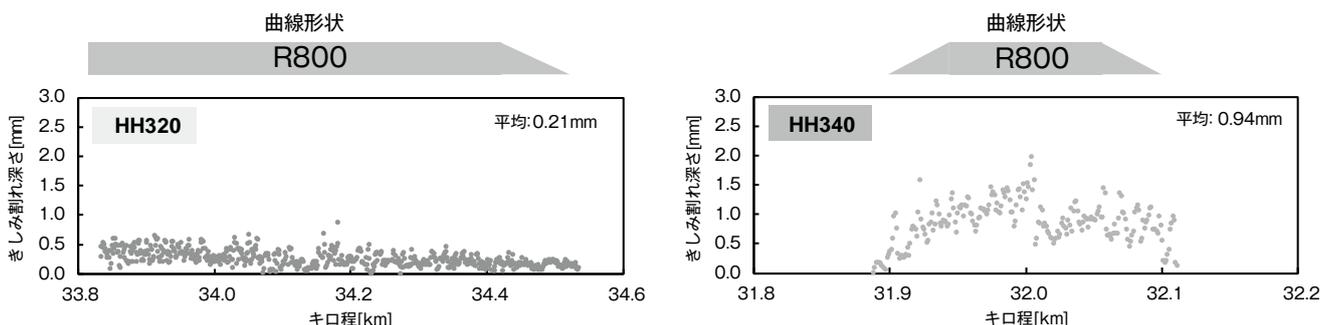
図11 きしみ割れ深さの調査結果 (2千万トン時)

また、図11に累積通トン約2千万トン時のきしみ割れ深さの調査結果を示す。同図より、HH320レールのきしみ割れ深さは、HH340レールと比べて大きく抑制されていることがわかる。円曲線区間における平均値で評価すると、HH320レールのきしみ割れ深さは、HH340レールの0.22倍程度であった。

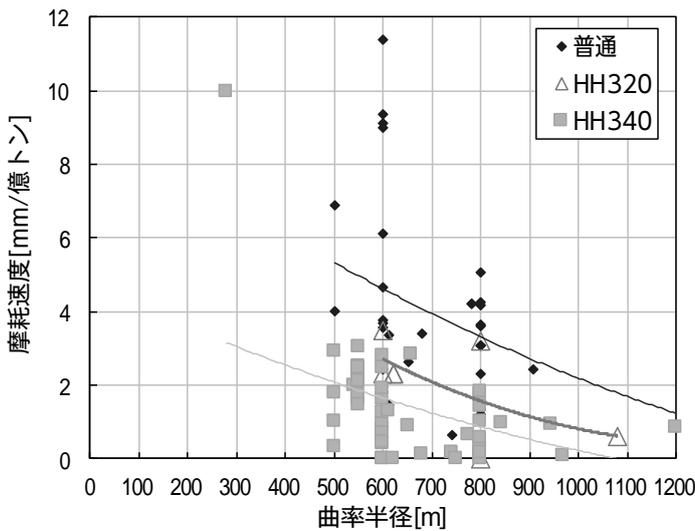
図12 曲線半径と摩耗速度の関係

曲線外軌における最適なレール使用区分を検討するために、これまでに半径500m~800mの曲線外軌に試験的に敷設した普通レールおよびHH320レールの摩耗量および当該箇所における交換前のHH340レールの摩耗量を調査した。図12に、レール種別ごとの曲線半径と摩耗速度の関係を示す。同図より、いずれのレールも曲線半径が小さくなるほど摩耗速度が速くなる傾向があり、同一の曲線半径で比較すると、普通レール、HH320レール、HH340レールの順で摩耗速度が速い傾向がある。表3に、図12中の各レール種別のそれぞれのプロットに対する近似曲線から算出した曲線半径ごとの摩耗速度を示す。これに前節で設定した曲線外軌における最低な摩耗速度1.8~4.0mm/億トンを当てはめると、HH320レールについては、半径500m≤R<800mが該当する。

以上のことから、曲線外軌における最適なレール使用区分としては、半径500m以下にHH340レール、半径500m<R≤800mにHH320レール、半径800m超に普通レールが望ましいという結論が得られた。
