耐震補強技術の開発の取組み

Technology for aseismic reinforcement of railway structures

This report outlines seismic damage to railway structures and development of technology for aseismic reinforcement. Some railway structures suffered seismic damage in Japan. Author reviewed the cause of seismic damage, through the investigation of damaged structures. And, author also reviewed the development of technology for aseismic reinforcement of railway structures, such as anti-bridge-collapse device, and improvement of ductility of bridge piers and viaduct columns. JR East also developed the technology of aseismic reinforcement for liquefaction, electric poles, embankments, cuts, mountain tunnels, and architectural structures such as platform sheds and ceilings. Furthermore, aseismic design codes was updated with the accumulation of consideration of seismic damage. Newly developed technology and considerations of seismic damage contribute to the safety and service of train operation.

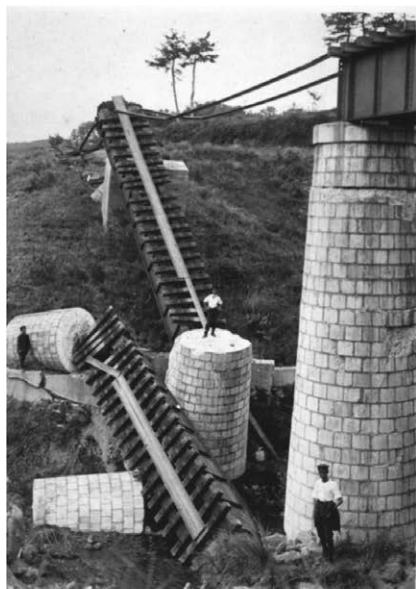
(a) 橋脚の破損¹⁾

1923年9月1日、相模湾北部を震央とするマグニチュード7.9の地震が発生した。一般に関東大震災と呼ばれる。この地震では約105,000名が亡くなったが、大半は火災によるものだった。鉄道の被害としては根府川駅の土石流災害が列車と駅ごと海中に流され死者は113名に及ぶなど多くの被害が発生した。構造物の被害としては写真1 (a) のような橋脚の破壊¹⁾、写真1 (b) に示す桁の落橋²⁾が発生した。さらにトンネルの崩落も震央に近い熱海線や東海道線の他、中央線、内房線等でも発生した¹⁾ (写真1 (c))。橋脚の水平震度(地震の影響)はこの後から設計に盛り込まれるようになった。橋脚が無損傷でも桁が落ちてしまうことを避ける対策も直ちに考えられた。さらに、トンネルの補強も必要だと考えたと推定している。

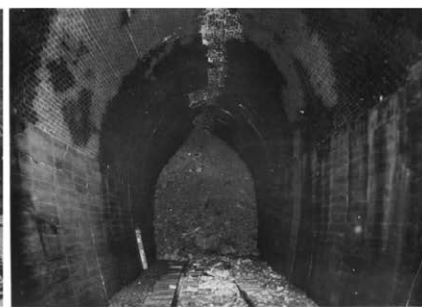
(c) トンネルの崩落¹⁾

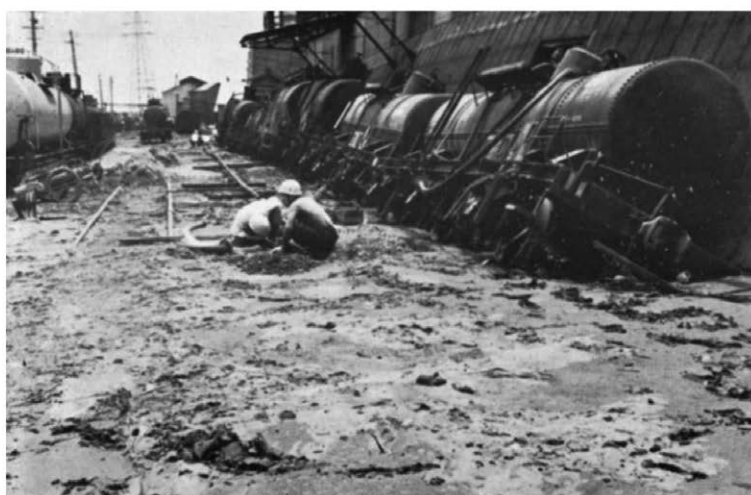
写真2 1964 新潟地震で発生した液状化による列車脱線³⁾

1964年6月16日、新潟県粟島南方沖を震央とするマグニチュード7.5の地震が発生した。石油コンビナートに大規模な被害が生じ、特に地盤の液状化現象がクローズアップされた。鉄道においても、写真2に示すような液状化現象に伴う列車脱線が発生し³⁾、また構造物にも多くの被害もたらされた。この地震後、緩い砂層に基礎を有する構造物を設計する際は液状化を考慮するようになり、緩い砂層上の既設重要構造物に対しては、液状化抑制対策が施されるようになった。

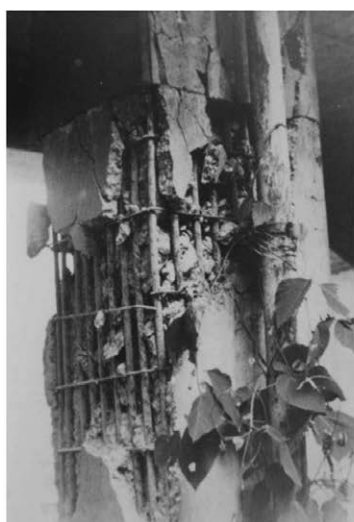
(a) RC高架橋柱の被害

1978年6月12日、宮城県沖を震央とするマグニチュード7.4の地震が発生した。鉄道では、建設中の東北新幹線において写真3 (a) のような鉄筋コンクリート (以下、RCという) ラーメン高架橋柱のせん断破壊、写真3 (b) に示すRCラーメン高架橋中層梁の被害、写真3 (c) に示す支承部の損傷等が発生した。高架橋柱等の被害から、地震作用に対する耐震性として変形性能が重要であることが分かり、構造物として粘りのある設計を目指すこととした。支承部は移動制限装置を別途設ける構造が多く採用されるようになった。中層梁の損傷については構造全体系には致命的な被害を及ぼさないことも明らかとなった。

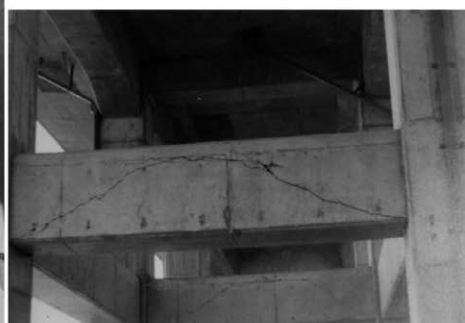
(b) 中層梁のせん断破壊

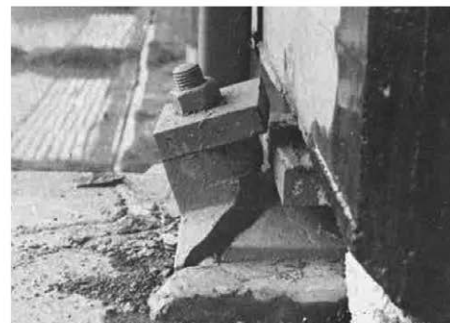
(c) 铸铁支承の破損⁹⁾

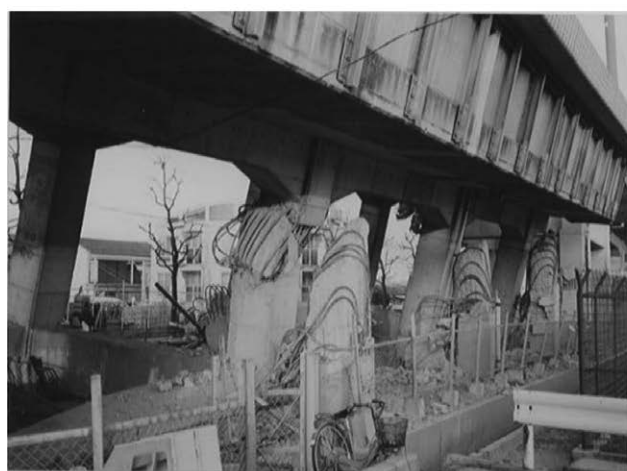
(a) RC高架橋柱のせん断破壊

1995年1月17日、兵庫県南部を震央とするマグニチュード7.3の地震が発生した。住宅や道路構造物などとともに鉄道でも多くの被害が発生した。特に写真4 (a) に示すRCラーメン高架橋柱のせん断破壊、写真4 (b) に示すRCラーメン橋台のせん断破壊は構造物全体の崩壊となり大きな被害につながると考えられた。設計地震動の見直しも検討され、設計地震動を2段階に設定する鉄道構造物の新しい耐震設計法が導入された。

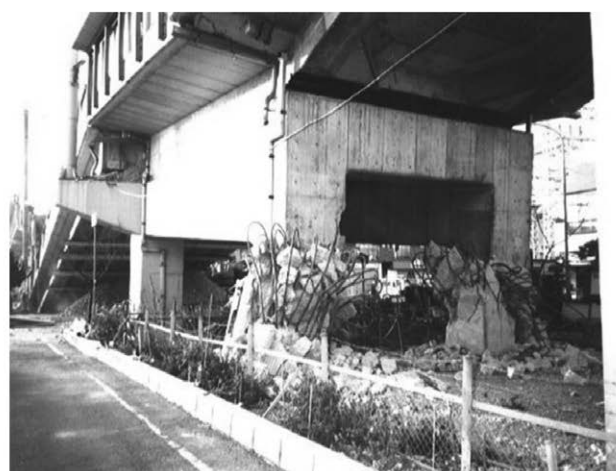
(b) RCラーメン橋台のせん断破壊

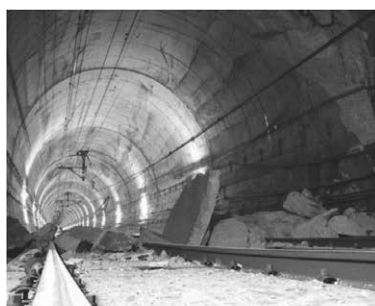
(a) トンネルの被害

2004年10月23日、新潟県中越地方においてマグニチュード6.8の直下型地震が発生した。走行中の上越新幹線の脱線の他、写真5 (a) に示すトンネル覆工コンクリートの崩落、写真5 (b) に示す橋梁橋脚の鉄筋段落し部の損傷、床スラブに拘束されたRCラーメン高架橋柱のせん断破壊が発生した(写真5 (c))。効率的なトンネルの耐震補強を実施することとなり、橋梁橋脚の鉄筋段落し部の補強も進められることとなった。RCラーメン高架橋柱の途中で拘束を受けるものは優先度を上げて補強を進めることとした。

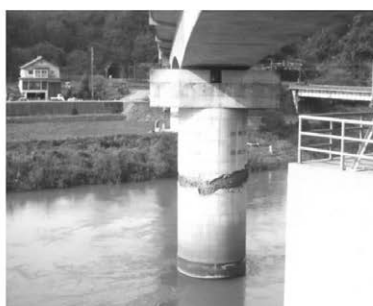
(b) 橋脚の鉄筋段落し部の損傷

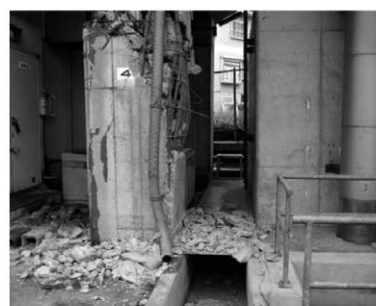
(c) RC高架橋柱が拘束された箇所の被害

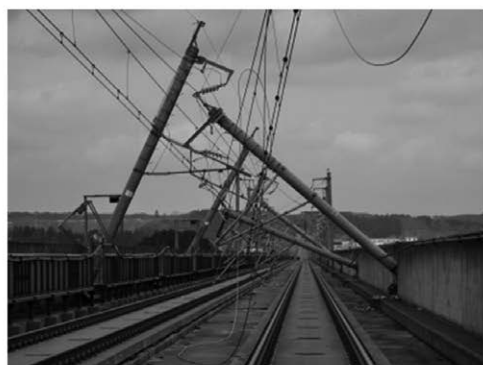
(a) 電柱の被害

2011年3月11日、三陸沖の太平洋を震央とするモーメントマグニチュード9.0の地震が発生した。死者の大半は地震後に発生した津波によるものであったが、鉄道構造物にも地震動による被害が発生した。巨大地震であったため、今後耐震補強を予定していた構造物の被害の他、写真6 (a) に示す新幹線高架上の電柱が本震と余震合わせて800本以上折損し、粘りを持たせるように補強するか鋼製電柱に置き換えることになった。また、写真6 (b)、(c) に示すような建築物の中でも駅の天井や高架橋上の上家など、付属物と呼ばれる施設に被害が発生した。さらに、斜角を有する鋼桁で大きな桁ずれが発生した⁵⁾(写真6 (d))。

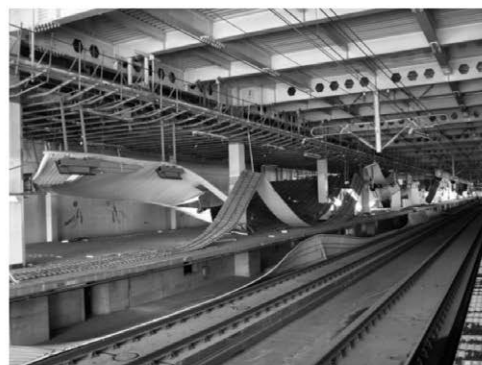
(b) 駅天井の破損

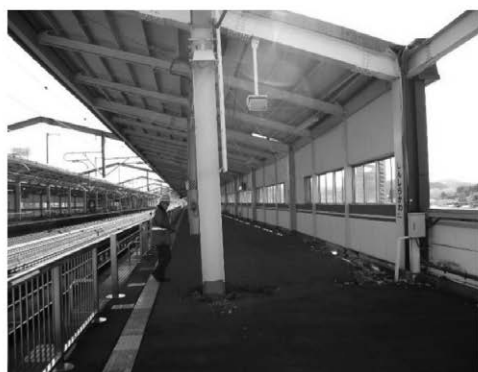
(c) 高架橋上の上家被害

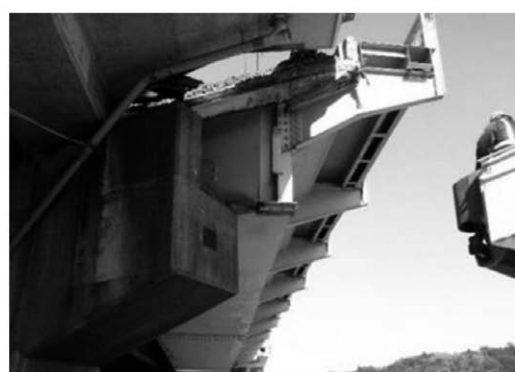
(d) 斜角桁の桁ずれ

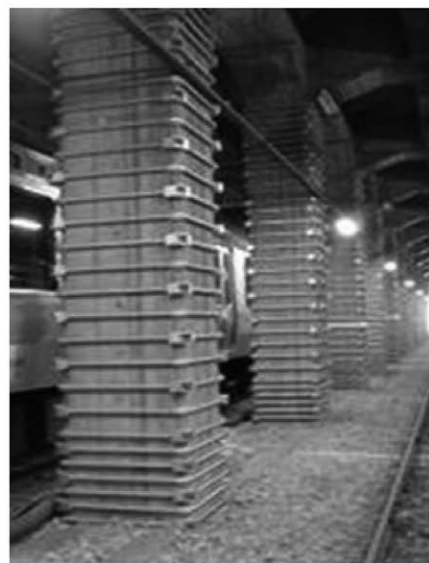
写真7 RB耐震補強工法

柱の四隅に取り付け金具を設けて、ねじ加工を施した補強鉄筋を取り付け金具部でボルト締めし、RC柱を補強する工法である。施工後の状況を写真7に示す。せん断耐力を向上させ、脆性的なせん断破壊を防止し、曲げ破壊型へと破壊モードを移行させることが設計の基本的な考え方である。補強鉄筋量を計算で求められるようになっていて、この補強量を満たせばせん断破壊を防止するとともに柱部材の靱性率を10程度以上とすることができる。

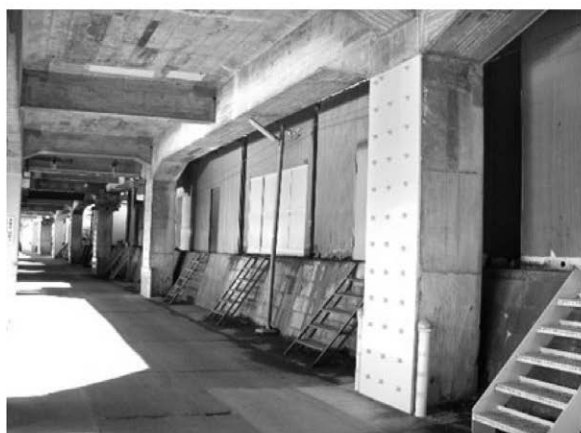
写真8 一面耐震補強工法

柱の一面のみから補強鉄筋および補強鋼板を配置する構造となっている。施工後の状況を写真8に示す。せん断耐力を向上させ、脆性的なせん断破壊を防止するとともに、変形性能を向上させることを目的としている。補強鉄筋挿入方向には補強鉄筋が、補強鉄筋と直交する方向には補強鋼板がそれぞれせん断力を負担する。また、他の工法と同様に、柱の上下端における補強鉄筋量、補強鋼板量をそれぞれ多くし、せん断耐力のみならず一定量変形性能も向上させている。

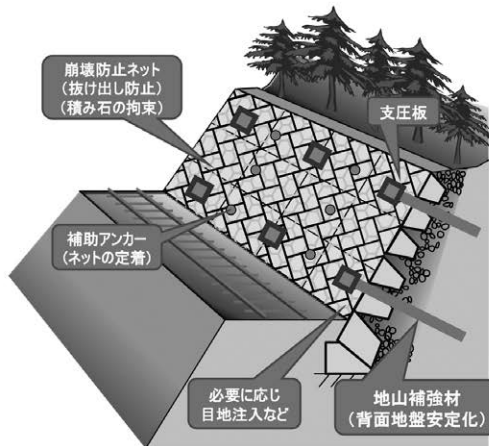
図6 ネット補強による石積み壁補強工法

石積み壁は、積み石が壁面にもたれながら、積み石同士および背面栗石とのかみ合わせによる抵抗力と自重により安定を保つ構造で、在来線には多く存在する。壁面に一体性がないため、地震により脆性的に崩壊した事例もあることから、図6に示すような崩壊防止ネットと地山補強材を用いた補強方法を鉄道総研と共同開発した¹⁰⁾。従来は積み石の全面に鉄筋コンクリート壁体を増し打ちした上で地山補強材を密に打設する方法が一般的であったが、石積み前面にネット等を設置することで地山補強材を離散的に打設しても地山の安定化を図ることができる。

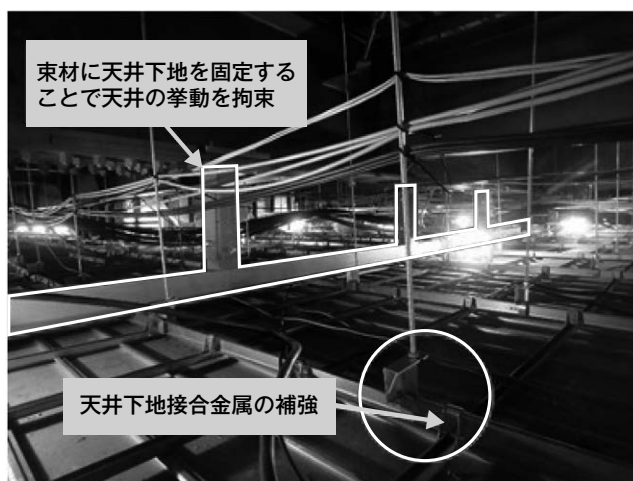
写真9 耐震クリップ・ハンガー工法

地震時の天井脱落防止を目的として2012年に「耐震天井設計施工マニュアル」を制定し天井耐震化施策を進めている。「耐震クリップ・ハンガー構法」(写真9)では、構造躯体に設置した束材と天井下地を固定することで天井の揺れを拘束し、加えて天井下地同士を接合する金具を補強することで耐震化を図っている。天井裏の設備配管との干渉を最小限に抑えた構法として技術開発を実施し、衝撃試験等によって耐震性を確認している。
