## 画像認識による旅客接近検知装置の検証について

### Verification of Passenger Proximity Detection System by Image Recognition

This research is aimed at the practical application of an "image recognition-based passenger proximity detection system" as a safety measure on platforms where passengers are likely to stay and approach trains. The main contents of the study included verification of optimal camera placement, the effect of seasonal changes on detection accuracy, and the detection accuracy of long, thin objects such as umbrellas and white walking sticks held by passengers. In each of the three cases, the detection accuracy was confirmed to be high.

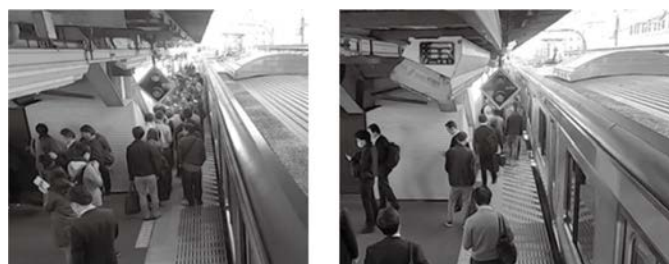
図1 列車発車時の旅客滞留状況（北八王子駅）

本研究に着手した2019年時点において、近年の輸送量増加に伴い、ホーム上の旅客滞留が顕著であった八高線北八王子駅にカメラを配置し、撮影画像を用いたオフライン検証を進めることとした。検証に先立ち、北八王子駅の現状を把握するため、2019年11月に旅客の混雑が激しい時間帯を中心にホーム上の撮影を行った結果、旅客滞留は8時台に多く見受けられることや改札階へ上がる階段付近の狭隘部において顕著であることが確認された（図1）。なお、2020年12月に階段付近へ臨時改札口が開設されて以降、旅客滞留は大幅に解消されている。

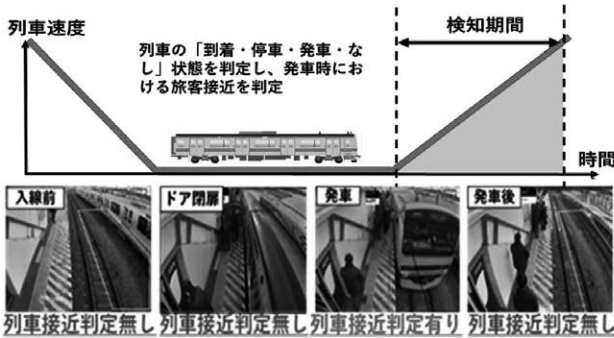
図2 装置動作

「1280×960」、5fps (1フレーム=0.2秒の画像) で撮影されたJPEG画像を用いた旅客接近検知および列車動作の発車判定を行うアルゴリズムを構築し、画像上において、列車発車後、車両が画面上から見えなくなるまでの間に、列車側に接近する旅客を検知させることとした(図2、図3)。なお、今回は1台のカメラで撮影した画像を用いるだけで、すべての動きを解析可能とし、ホームの構造や列車の両数に合わせて、最小限の機器数で構成できるものとした。

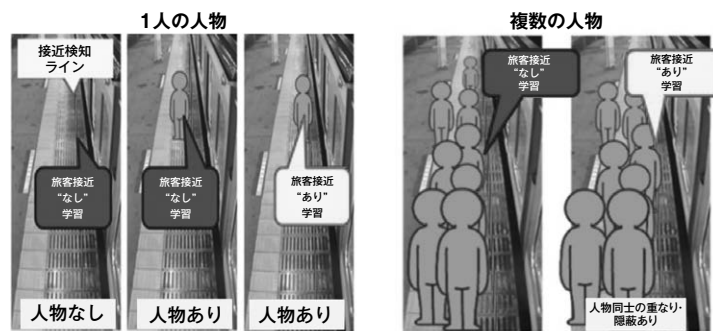
図4 学習モデル

その上で、旅客接近の学習モデルは、まず、1人の人物の「あり・なし」の状態を学習させ、続いて「あり」の状態で、人物の体の一部が接近検知ラインを「超えた・超えていない」を学習させた。その後、複数の人物でも、同様に体の一部が接近検知ラインを「超えた・超えていない」を学習させることにより、人物同士の重なりや隠蔽が発生する混雑状況下でも接近検知が可能となった(図4)。

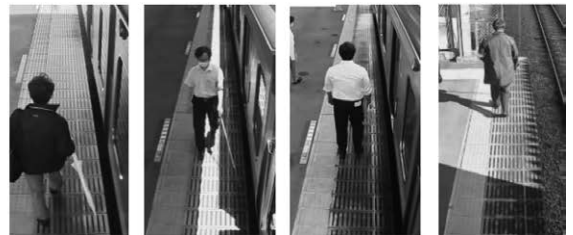
図9 傘・白杖の検証(模擬演技)

続いて、傘・白杖を持った旅客が列車に近づいたことを想定し、手に持ったそれら細長い物体に対する検知精度の検証も行った。検証にあたっては、夏季・冬季に分けて計12シーンを解析することとし、回送列車や試運転列車の運行時に模擬旅客による演技を行った画像を用いて、正解率や再現率に加え、傘・白杖のみが接近検知ラインを超えた際の検知精度を確認した(図9)。

その結果、正解率や再現率が90%以上の高い値を示したことから、傘・白杖を持った旅客の手や体の一部が接近検知ラインを超えてしまった場合は、正しく検知できることが確認できた。なお、季節変化による大きな違いはなかった。

加えて、傘・白杖を持った旅客の接近を想定した検証を行ったところ、「傘・白杖のみ(細長い物体)」の検知精度は低かったものの、それらを持った人物の検知は高い精度を維持できることを確認できた。これにより、「傘・白杖がドアに挟まれ旅客が引きずられてしまう」事象の防止に繋がると考えられる。

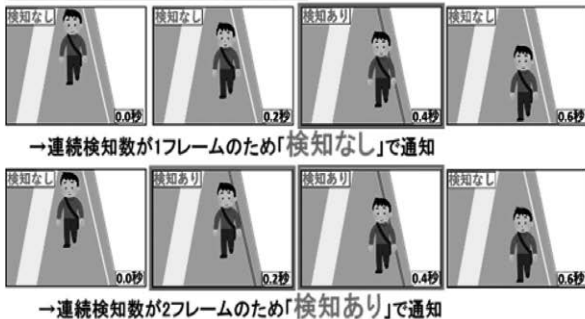
図10 多数決判定方式

今回行ったいずれの検証期間中に発生した誤検知は、日照による影などを除くと、その多くが1フレーム分(0.2秒)の接近検知であった。そこで、画像解析において、仮に接近検知を2フレームの連続検知の多数決判定方式とした場合、2021年度の結果を用いて、どの程度誤検知が抑制されるか検証した(図10)。その結果、同方式を採用すると、「誤検知発生的前後2フレームが正検知」の場合で、誤検知が約80%抑制されることが判明した。これにより、列車運行安定性を向上できるものと想定される(表4)。

##### 例:連続2フレームで接近検知とする
