戸挟み・引きずり検知装置の開発

Development of door catching detecting device

戸挟みに対する検知機能を向上させるため、フロンティアサービス研究所ではローラー回転情報(回転量および回転方向)を用いた「ローラー式戸挟み・引きずり検知装置」、安全研究所ではレーザーセンサを用いた「レーザーセンサ式戸挟み検知装置」の開発を進めている。本稿ではそれぞれの検知装置における装置の概要及び試験結果を紹介する。

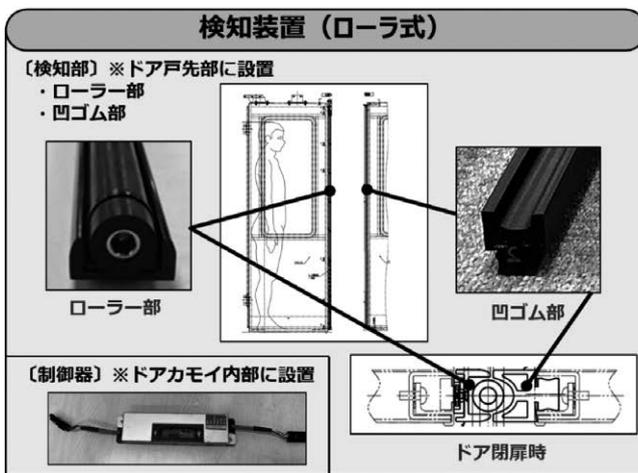
図1 機器構成図

本装置の機器構成は、図1に示すようにドア戸先部に検知部（ローラー部および凹ゴム部）、ドアカモイ内部にローラーの回転情報を検知する制御器を設置する構成としている。検知原理は、車両のドアに荷物等の介在物が挟まった際、当該介在物を押し引きすることでドア戸先部に設置したローラーが回転し、設定した検知閾値以上の回転量および回転方向となると戸挟み・引きずりを検知する仕組みとなっている（図2）。これにより、車両のドアに20mm以下の介在物が挟まった場合でも介在物の引抜き等により、戸挟みを検知することをねらっている。

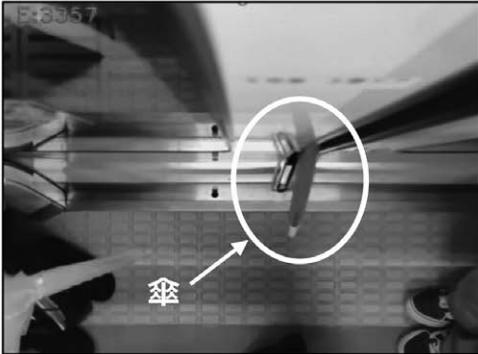
<p>●事象 1 駆け込み乗車で傘挟まり</p> <p>〔状況〕</p> <ul style="list-style-type: none"> ・ドア閉扉時に駆け込み乗車、傘が挟まる ・ドア再開閉操作するも、ドア閉扉のため動作せず ・傘の引き抜きとほぼ同時に列車起動開始 ・約 3 秒間でローラーは車外方向に 4 回転以上、回転し検知

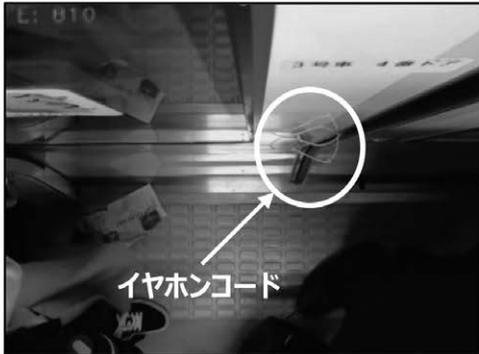
<p>●事象 2 駆け込み乗車でイヤホンコード挟まり</p> <p>〔状況〕</p> <ul style="list-style-type: none"> ・ドア閉扉時に駆け込み乗車、イヤホンコードが挟まる ・イヤホンコードを引き抜くとほぼ同時に列車起動開始 ・0.5 秒間でローラーは車外方向に 2 回転半以上、回転し検知

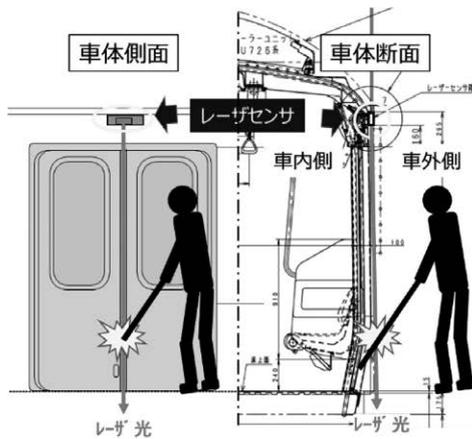
図3 機器構成図

レーザーセンサを用いた戸挟み検知装置の機器構成を図3に示す。車両ドア中心の戸先上部位置にレーザーセンサを設置し、下側に向けてレーザー光を投光することにより、レーザー光は戸先ゴム近傍を直進する。また、レーザーセンサの検知原理を図4に示すが、投光されたレーザー光は物体に当たると反射するため、対象物までの距離を測定することができる。この性質から、あらかじめセンサに設定した初期値より近い場所に支障物があると、センサが反射光を受光するまでの時間が短くなる。レーザーセンサ式戸挟み検知装置は、この原理を応用して車両ドアの戸先部に存在する介在物を検知している。

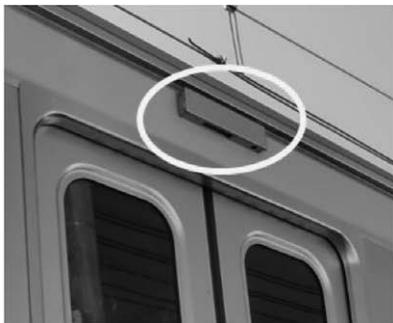
図5 幕板設置

また、レーザーセンサの設置位置については、車外に設置する幕板設置(図5)と車内に設置する出入口フレーム上部設置(図6)について検討した。

幕板設置の場合はセンサ本体寸法にかかる制約が小さいものの、新たにセンサ箱を設置する必要があり、レーザーセンサに関する各種調整や取替の際に作業可能な場所に足場が必要になるなど検修上の制約があった。

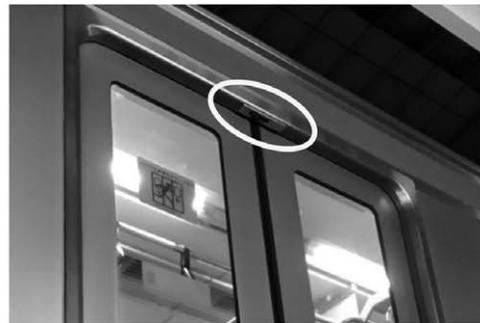
図6 出入口フレーム上部設置

出入口フレーム上部設置とした場合、レーザーセンサ本体寸法に制約があったものの、小型センサが選定できたため懸念が解消された。また配線穴などの追設が不要であり、レーザーセンサ調整や取替の際の作業場所に関する制約が解消された。

検知性能についても、一部の介在物においては出入口フレーム上部に設置した方が良好な結果が得られた。

まず、レーザーセンサについては、検知性能やメンテナンス性で有利な出入口フレーム上部への設置とし、候補となる複数の小型センサの中から、安全性等を考慮して搭載品を選定した。そして、3・3項で判明したような検知状況を考慮し、必要な場合のみレーザー光を投光して検知が可能となるよう、新たに戸挟み検知制御器を開発した。また、これらの機器による検知状況を列車情報管理装置(以下、TIMS)へ伝えるため、各ドアの戸閉装置制御器(以下、LCU)を介して情報伝送する仕組みを開発した。これらのシステム構成について、図8に示す。なお、LCUを介してTIMSへ情報伝送する部分については、検知装置の種類(ローラー式/レーザーセンサ式)に関わらず使用できる共通仕様としている。

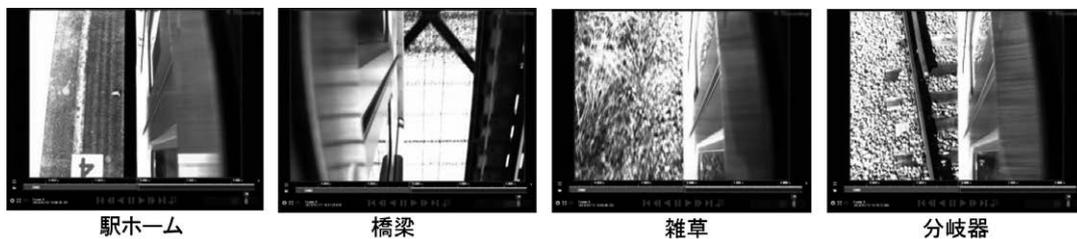
図7 誤検知がなかった構造物の例

また、図7に試験期間中に確認された構造物の例を示す。駅ホームや分岐器などの構造物に対しては、検知信号は確認されなかった。構造物については建築限界が定められており、車体に近接した範囲に投光されるレーザー光を遮る確率が少ないため、不要に検知する可能性は低いものと考えられる。

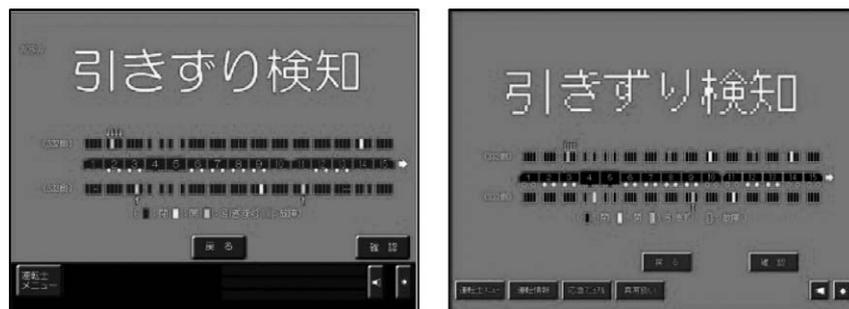
図9 検知画面(左: E233系、右: E231系)

編成内のいずれかのドアにおいて戸挟み・引きずりを検知した場合、TIMSは図9に示す検知画面を運転台モニターに表示し、同時に警報ブザーを鳴動させる。さらに画面下部には戸挟み・引きずりが発生した場所の部位を表示させる。この機能については運転士画面、車掌画面のいずれの画面からでも起動する。
