画像認識による旅客ホーム転落検知精度向上の検証

背景と目的

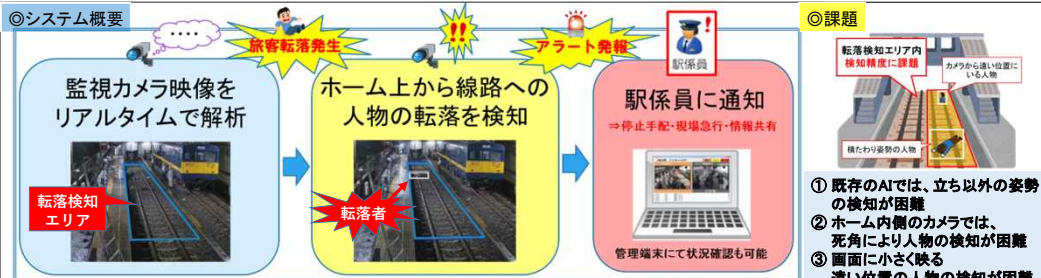
画像認識による転落検知システムおよび課題

本システムは画像認識技術のひとつ「人物認識」をホーム安全技術に活用して、ホーム上から線路への人物の転落をAI画像認識により見つけ事故を防ぐものである。実用化は成されていたが、検知精度(誤検知の発生や検知洩れ等)に課題があった。

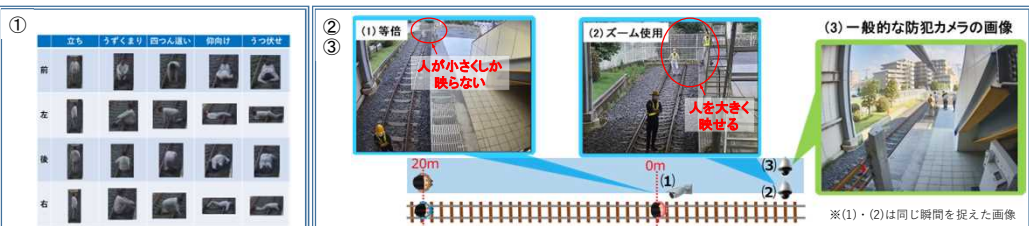
- ① 様々な姿勢の人物の画像をAIに学習させた ⇒ 「立ち」以外の姿勢を検知可能に
- ② 転落検知用カメラをホーム端直上に設置した ⇒ ホームや人による隠れを防ぐ
- ③ カメラのズーム機能を活用した ⇒ 圧縮効果により、遠い位置の人物を大きく映す

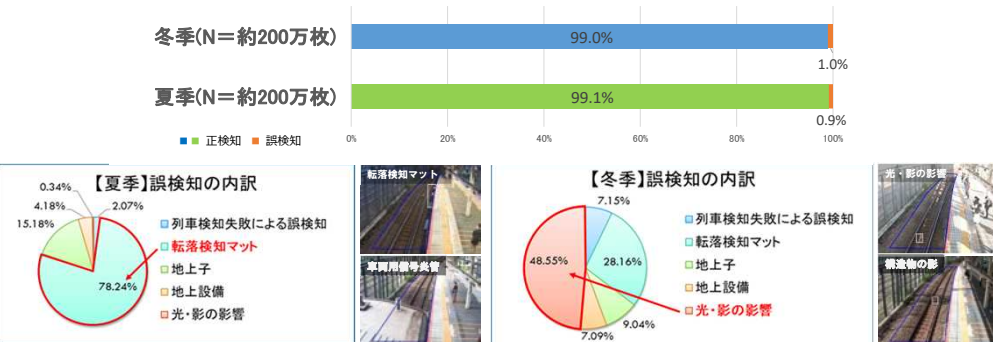
誤検知の発生率

誤検知は夏・冬ともに全体の1%程度。列車や地上設備が原因の誤検知は学習により抑制可能であるが、光や影による誤検知については学習では抑制が困難。

構造物等による誤検知は学習にて抑制可。光・影の誤検知については今後の課題
