# 地震に対する取組み

## 東日本大震災による被害状況

### 高架橋等の耐震補強

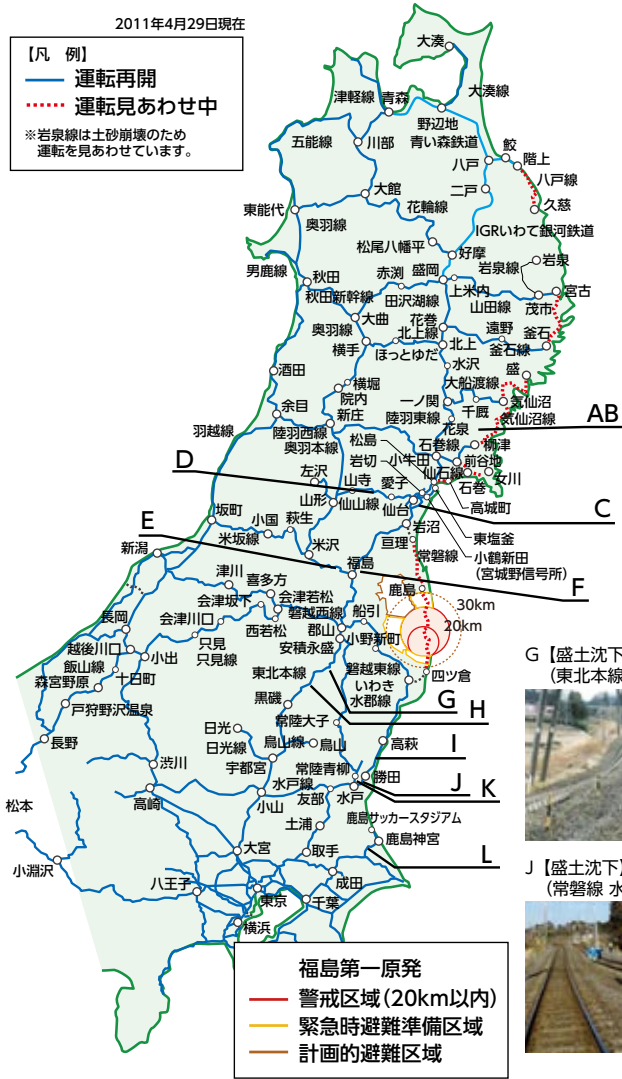
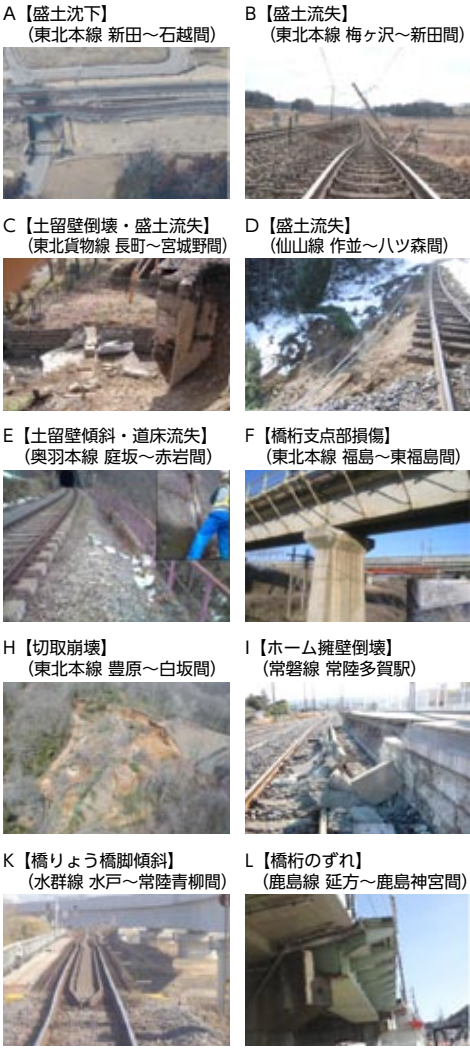
＜在来線の地上設備の主な被害状況＞

■ 主な被害状況 計36線区

※津波を受けた7線区の被害は含んでおりません。

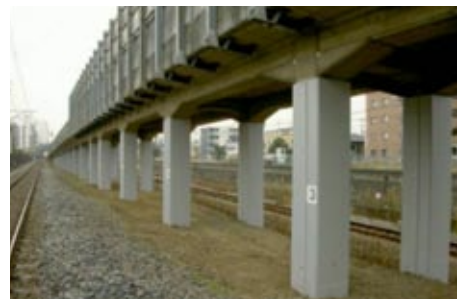
鋼板巻きによる高架橋柱の耐震補強

現在は、新幹線と在来線の南関東・仙台エリア等の曲げ破壊先行型高架橋柱のうち、強い地震動で被害の生じるおそれのある高架橋柱の補強、および在来線その他エリアの一部の線区で、せん断破壊先行型の高架橋柱、橋脚の補強を実施しています。

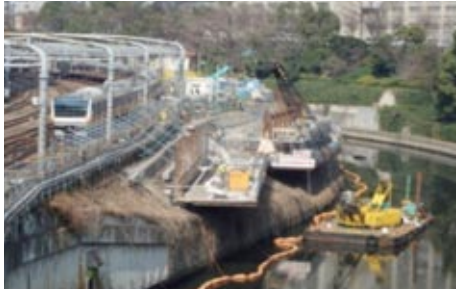
盛土の耐震補強

東日本大震災を踏まえ、首都直下地震に備えて、山手線、中央線など9線区(約220km)内の盛土、切取、レンガアーチ高架橋等の耐震補強を推進するとともに、これまでも取り組んできた橋脚の耐震補強を前倒しして実施していきます。

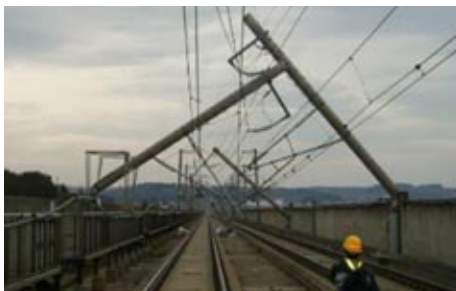
### ■ 東日本大震災による電化柱の損傷例と補強イメージ

#### 【電化柱の補強・門型化】

東日本大震災で損傷した電化柱についても、新幹線、在来線を含め約2,300本を対象に耐震補強を実施しています。

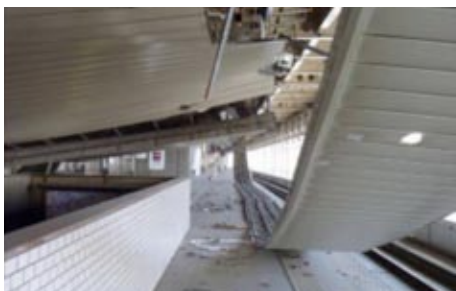
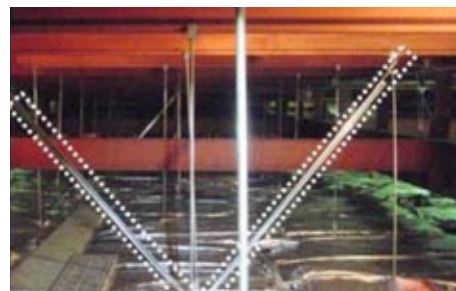
### ■ 東日本大震災による天井材の落下と斜材による補強イメージ

また、駅・ホームの天井(約560駅)・壁(約60駅)の落下防止対策を実施していきます。
