レール種別による きしみ割れ損傷の 再現試験

近年、熱処理レールを使用している緩曲線区間の外軌にきしみ割れが多く発生し、レール表面の剥離傷にまで至るケースが多く観察されるようになった。剥離を伴ったきしみ割れは騒音の増大やレール破断を引き起こす原因にもなり、きしみ割れから剥離を生じさせない対策が望まれている。そこで本研究では、レール・車輪間の接触状態を模擬した2円筒の転動試験装置を使用して、レール材質の観点からきしみ割れ対策について検討する実験を行った。その結果、きしみ割れが発生し難く、連続的な剥離傷に至りにくいレール材質として、過共析（Hyper Eutectoid：HE）レールが有効であることがわかった。

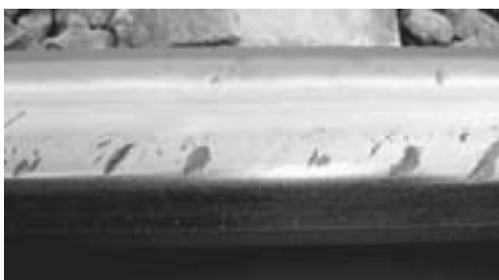
図1 剥離を伴ったレールきしみ割れ

近年、緩曲線区間における外軌ゲージコーナー部で、レール・車輪間の転動接触疲労損傷である“きしみ割れ”から剥離に至る傷（図1）が、首都圏を中心に多く観察されるようになった。きしみ割れは以前からレール管理の対象となっているが、表面の長さの管理（表1参照）は行っているものの、剥離に対する管理は対象としていない。例えば図1に示されるような損傷は、き裂長さからランクを適用すると2期の状態であり、看視マークによる管理のみで直ちにレール交換をしなくても良い。しかし、このような状態になった場合は、これまでの調査によるとレール内部にき裂が進展する恐れもあり¹⁾、早めのレール交換が必要であると思われる。

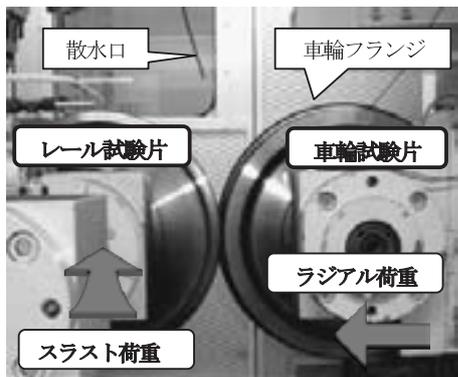
図2 転動試験装置

図2に示す転動試験装置を使用して外軌のゲージコー

ナーに発生しているきしみ割れの再現実験を行った。この転動試験装置はレール／車輪間の疲労や摩耗に関する現象を評価するために製作されたものである。今回の実験で使用した車輪試験片の大きさは実際の車輪径の1/2であり、レール試験片も車輪試験片と同径である。

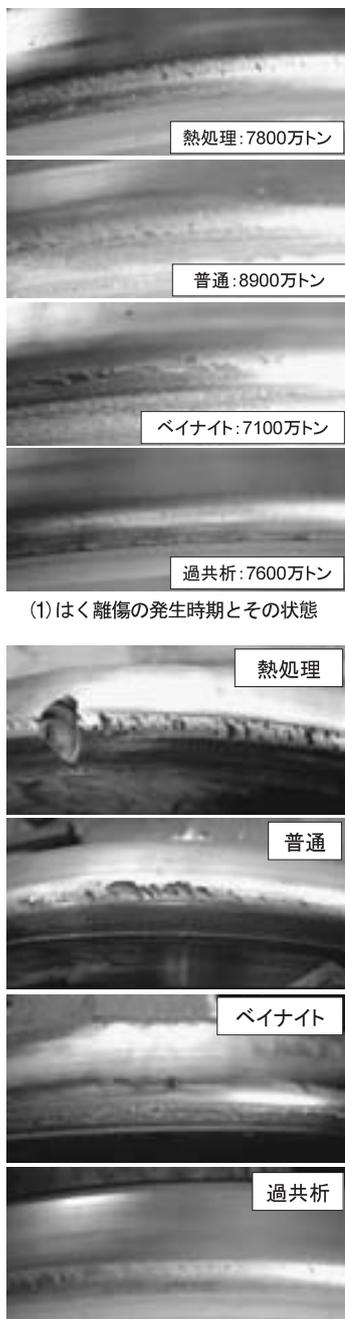
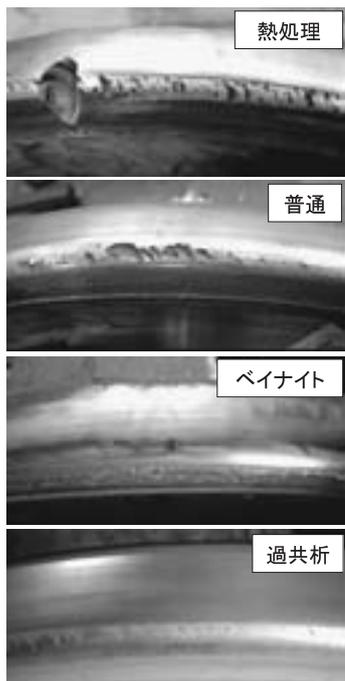
(1) はく離傷の発生時期とその状態

(2) 1060万回転（1.06億トン）の状態

図6 試験片の剥離傷の状態

普通レール鋼試験片はきしみ傷の発生後、消滅と発生を繰り返し、剥離の発生は熱処理試験片より遅かったが、最終的には連続的な剥離傷が発生した。ベイナイト試験片では、きしみ割れや剥離傷の発生時期は熱処理試験片と大きく変わらなかったが、連続的な剥離傷は発生しなかった。しかもきしみ割れ、剥離傷とも熱処理試験片に比べ発生数はわずかであった。過共析試験片では、きしみ割れの発生時期が熱処理試験片に比べて遅かったが、剥離傷の発生時期はあまり変わらなかった。しかし、連続的な剥離傷までには進展せず、傷の深さも浅いことがわかった。各試験片の剥離発生時の状態と1060万回転（1.06億トン）時点の状態を図6に示す。

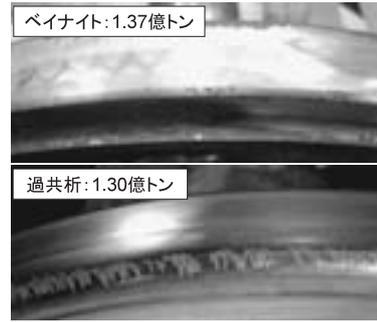
図7 1.3億トン時点のレール試験片状態

ベイナイト試験片と過共析試験片は、熱処理試験片に比べて剥離傷が生じにくいことがわかったため、最終的には1300万回転（1.3億トン）を超えるまで実験を続けた。その時の試験片の状態を図7に示す。図より、ベイナイト試験片はきしみ傷の消滅と発生が繰り返されることが確認され、過共析試験片は剥離が生じ始めると傷の消滅はないが、き裂の一つひとつが小さく剥離するだけで、熱処理試験片のような連続的な剥離傷になりにくいことがわかった。

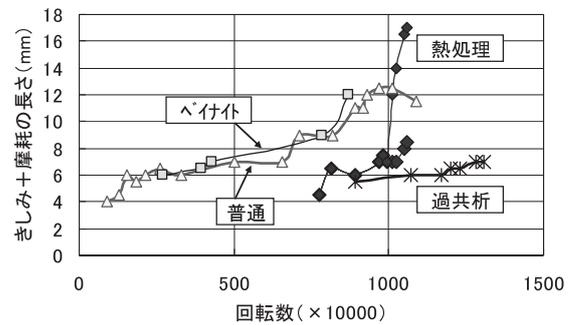
図8 通トンときしみ傷の関係

各試験片に対する摩耗量を含んだきしみ割れの進みを、通トンとの関係で表したものを図8に示す。熱処理試験片は1000万回転（1億トン）できしみ割れの1本が急激に進展し、17mmで図5に示したような傷に至った。ベイナイト試験片はきしみ割れが常に存在していたわけではないため、発生したときの傷の長さを表示している。摩耗量の大きかったベイナイト試験片と普通レール鋼試験片は、傷の進みとして同様の傾向を示し、摩耗量の小さかった熱処理試験片（大きく進展した傷を除く）と過共析試験片は、1000万回転（1億トン）経過後に進みの傾きが異なる傾向を示した。即ち、過共析レールの方が耐摩耗性の面でも優位性を示した。

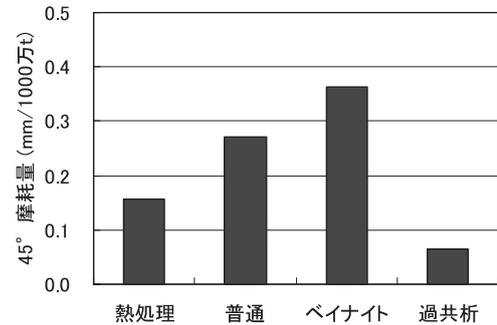
図9 試験片の摩耗量比較

曲線区間のレール保守を行っていく上では損傷の管理だけでなく、摩耗についても管理していかなければならない。そこでレール試験片の摩耗量と表面硬さの変化について分析した結果を図9および図10に示す。摩耗量は1000万回転（1億トン）時点での値から、ゲージコーナ一部45度の100万回転（1000万トン）当たりの摩耗量で整理した。硬さについてはゲージコーナー部の上部側の平均的なビッカース硬さについて実験前と1060万回転（1.06億トン）時点で測定した結果を示している。

摩耗量としてはベイナイト試験片が一番大きく、過共析試験片が一番小さいことがわかった。硬さの変化としてはベイナイト試験片が一番小さく、熱処理試験片が大きいことがわかった。

ベイナイト試験片は、剥離傷の発生がほとんど無いものの、図9に示すように熱処理試験片の2倍以上の速さで摩耗することがわかった。この理由として図10から、加工硬化が小さく材質として柔らかさが保たれているため、摩耗量が大きくなったと考えられる。

過共析試験片は、一部剥離が生じているものの連続的な剥離傷には進展せず、図9より摩耗量も小さいことが確認された。加工硬化は熱処理レールとほぼ同じであるため、材質の違いが剥離の仕方に大きく影響していると思われる。

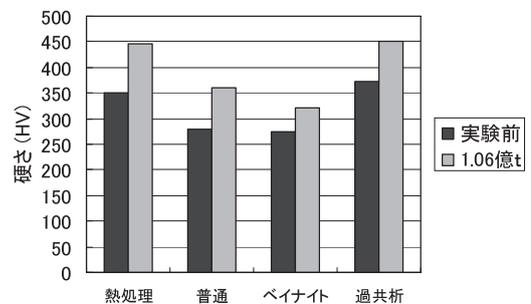
図10 試験片の硬さ変化の比較

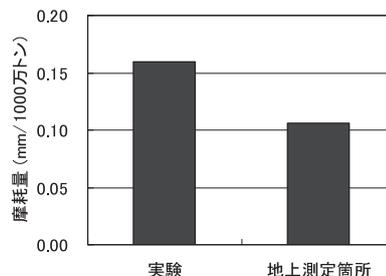
図11 地上測定箇所との摩耗量の比較

この実験を実際の保守管理に活かすための検証として、今回の実験条件を決定するために地上測定を行った箇所の外軌摩耗量と熱処理試験片の摩耗量を比較した。その結果を図11に示す。図より、実際のレールの方が3割程度摩耗量の小さいことがわかった。この理由の1つとして地上測定箇所における列車通過時の輪重・横圧測定チャート（PQチャート）の一例を図12に示す。図より実際に横圧の発生している軸が各台車の前軸か後軸のどちらかになる場合があり、この状態が実験装置では再現できないためと考えられた。つまり、実験装置で再現しているのは、常に全ての軸において横圧とアタック角が生じてい

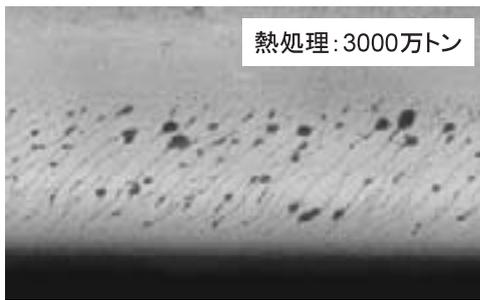
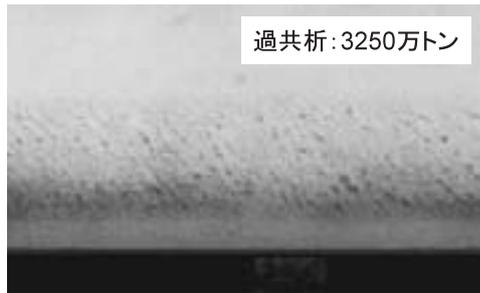
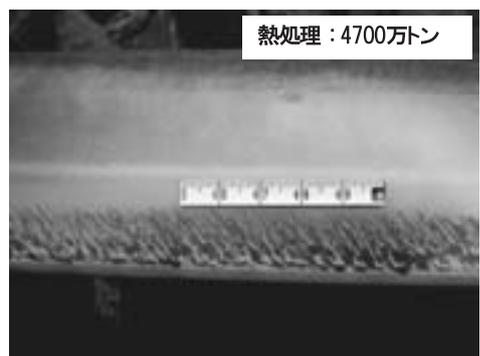
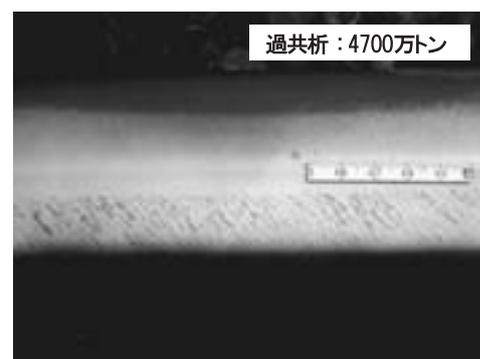
図13 熱処理・過共析レールの敷設状況

ベイナイトレールは緩和曲線（本曲線R=800m）の一部にきしみ割れが発生しているが、ほとんどの区間できしみ割れの発生は見られなかった。ただし、ベイナイトの摩耗しやすい特性により、本曲線内の一部区間で大きな摩耗が見られた。摩耗進みとしては一般的なベイナイトの摩耗区間の3倍もあったことから、ベイナイトレールは緩和曲線の外軌には必ずしも適してはいないと考えられ、当初の目的の通り、シェリング予防対策として主に直線区間への敷設が適していると考えられる。一方、過共析レールは曲線区間全体にわたってきしみ割れが発生していたが、浸透探傷の状況から、熱処理レールよりはき裂の深さが浅い傾向が見られた。それらのレール頭頂面（浸透探傷後）の状態を図13に示す。
