## 無溶接補強工法『スマートウィクシス工法』の開発

### Development of Non-Welding Reinforcement Method “Smart Weak Axis Method”

Reinforcing H columns in station improvement is expensive because welding takes time. Therefore, in this study, we have developed reinforcement method “Smart Weak Axis Method”. This method is easy to construct because non-welding and non-removing old paint film. We report the summary and background of this development.

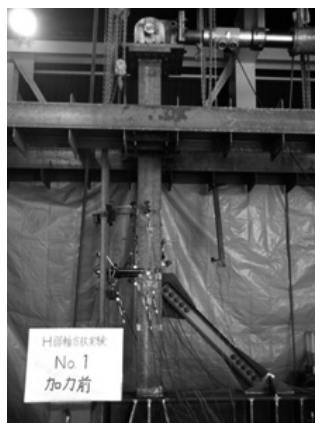
図6 試験体設置状況

開発工法の曲げ耐力を確認するため、载荷実験を行った。図6に試験体設置状況、図7に試験体組図を示す。架構の半分を上下反転し、柱脚側を加力する計画とした。柱下端から加力ジャッキまでの距離(3200mm)、柱下端から柱材心と方杖材心の交点までの距離(1000mm)は全試験体共通とした。梁は剛体に近づけるため、梁下端全面に高力ボルト接合を行い梁の曲げ変形を抑えている。また、柱材の横座屈を防止するため補剛材を設け、柱材の曲げ降伏が生じるように計画した。

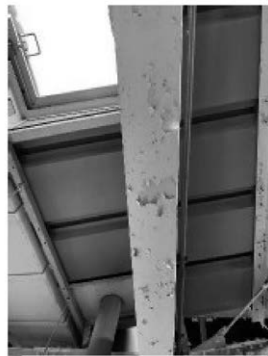
図29 塗膜の浮き

塗膜表面に浮きが確認されるほど塗膜が劣化している場合や、接着剤などの付着物により不陸が発生している場合は、所定のすべり耐力を確保できない可能性がある(図29、30)。そのため、接合部の表面を単一の塗膜層または素地の状態にする必要がある。布製ガムテープの接着性に耐えられる程度の付着力がある塗膜層は、十分にすべり耐力を確保できるため、布製ガムテープによる除去後、半端に残る劣化塗膜層を鉄ヘラなどで除去し不陸を是正する。
