## 第 56 回 高輪築堤調査・保存等検討委員会【部会①】

京急連立事業（1 工区）に伴う埋蔵文化財調査成果について（報告）

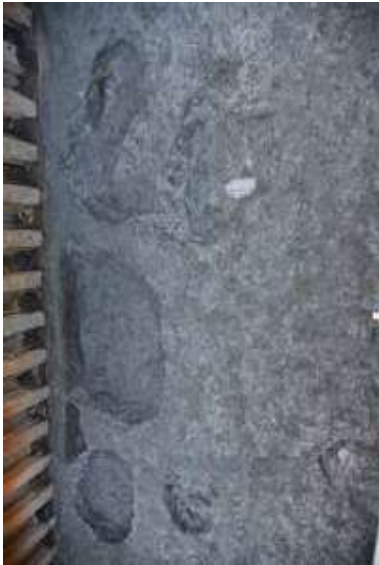
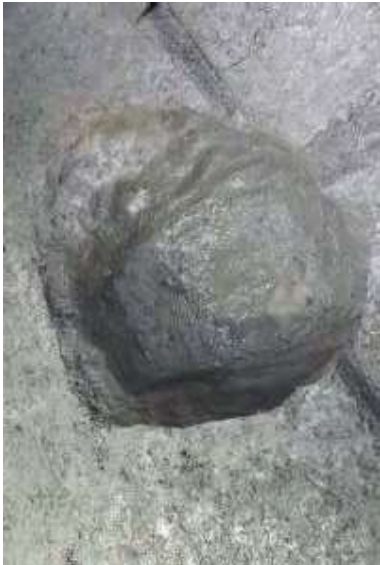
1 5区山側の土坑群 (東から撮影)

2 最大規模の土坑 (深さ約1m) (北東から撮影)

図 2 高輪築堤開業期以前の遺構

- 基盤層である硬質粘土層（砂質シルト層）を掘り込む土坑などが確認された（図 2）。

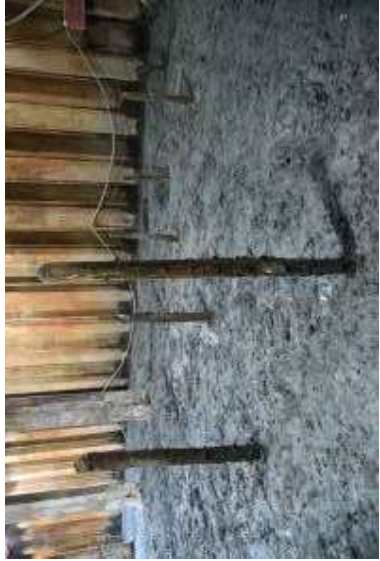
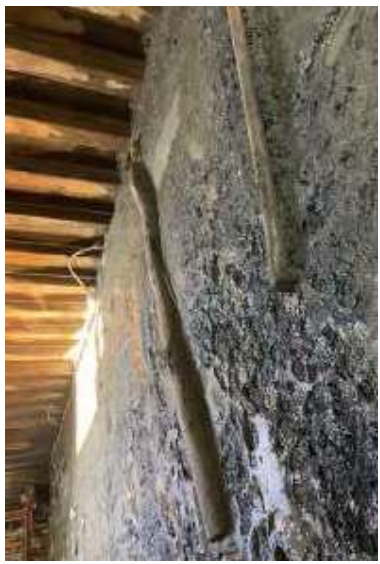
1 3区における杭・丸太の出土図

2 北側杭列の検出状況 (北東から撮影)

3 丸太の検出状況 (南西から撮影)

図 3 高輪築堤に関連する構造物

- 北側杭列（図 3-1・2）
  - ・調査区北側で直径 8 cm、南北 2 列の杭列（1.5m 間隔）を検出。杭列は東側に続くと考えられる。
  - ・杭頭は西から東に向かって高くなっており、盛土 A の表面高さに合わせて杭頭が切り揃えられている。
  - ・杭間（1.5m）の土とその周囲の土に違いは認められなかった。
- 南側杭列（図 3-1）
  - ・調査区南側で直径 10 cm、南北 2 列の杭列を検出。西側が人の字に開き（幅約 3.0 m）、東側は調査区中央付近まで確認
  - ・2 列のうち、北側 5 本は丸太により倒され、硬質粘土層面で折損していた。
  - ・調査区東側には杭かず、盛土 A 裾部付近で止まっている。
  - 盛土 A 構築以前（複線期以前）に物資や人が往来するための桁橋（本組遺構）
- 構造材（図 3-3）
  - ・調査区に丸太、板材などが散乱していた。丸太①（北側）は直径 20 cm、丸太②（南側）は直径 10 cm で、丸太①は外皮が付いている。
  - ・盛土 A 下、黒色粘質土中から検出されている。

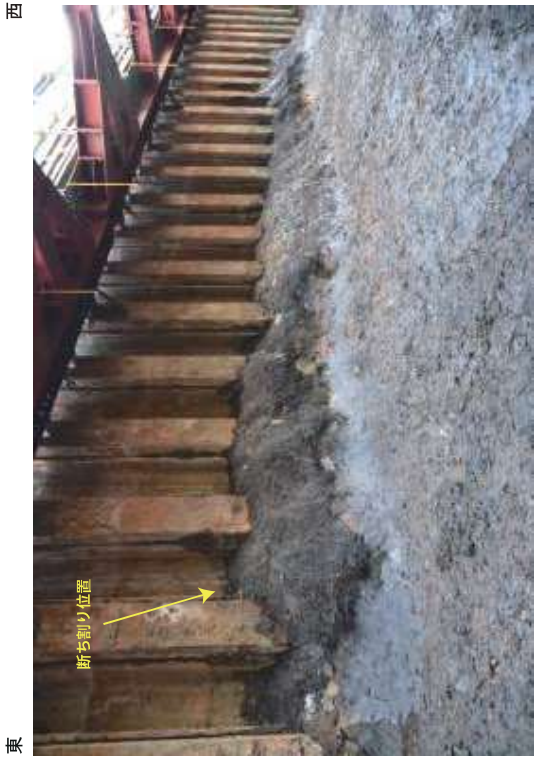
図 5 5 区盛土 A の検出状況及び断面のオルソ画像と層序  
(線の色は資料 1－2 の図 1 凡例と同じ)

- TP-1.2m の硬質粘土層（砂質シルト層）上面に貝を多く含む層があり、その上に黒色粘土層が堆積する。盛土 A は黒色粘土層の上面、TP-0.8m 前後から構築される。
- 裾部には部分的に土丹塊が敷かれていた（本調査トレンチ②）。
- 裾部は、TP+1.2m 付近まではしりの強いローム土を主体とし、緩やかな角度で築堤を構築
- TP+1.2m から+2.5m までは砂礫を用い、やや勾配を持ちながら嵩上げを行っている。
- 5 区海側では、TP+0.2 から+0.4m の部分に自然堆積層が挟まれていた（図 5）。
- 築堤裾部の構築に時期差があった可能性
- 裾部（TP-0.6m から+1.0m）表層には、5 から 30 mm 程度の礫を多く含む。このレベルは当時の海水面と想定され、盛土 A の主体となるローム土は水の影響でグライ化していた。
- TP+1.0m 以上の盛土 A の表層（トレンチ 4、5 を除く）は、ロームブロックを含む黒褐色土で、草本類のひげ根を含んでおり、植栽の可能性が考えられる。

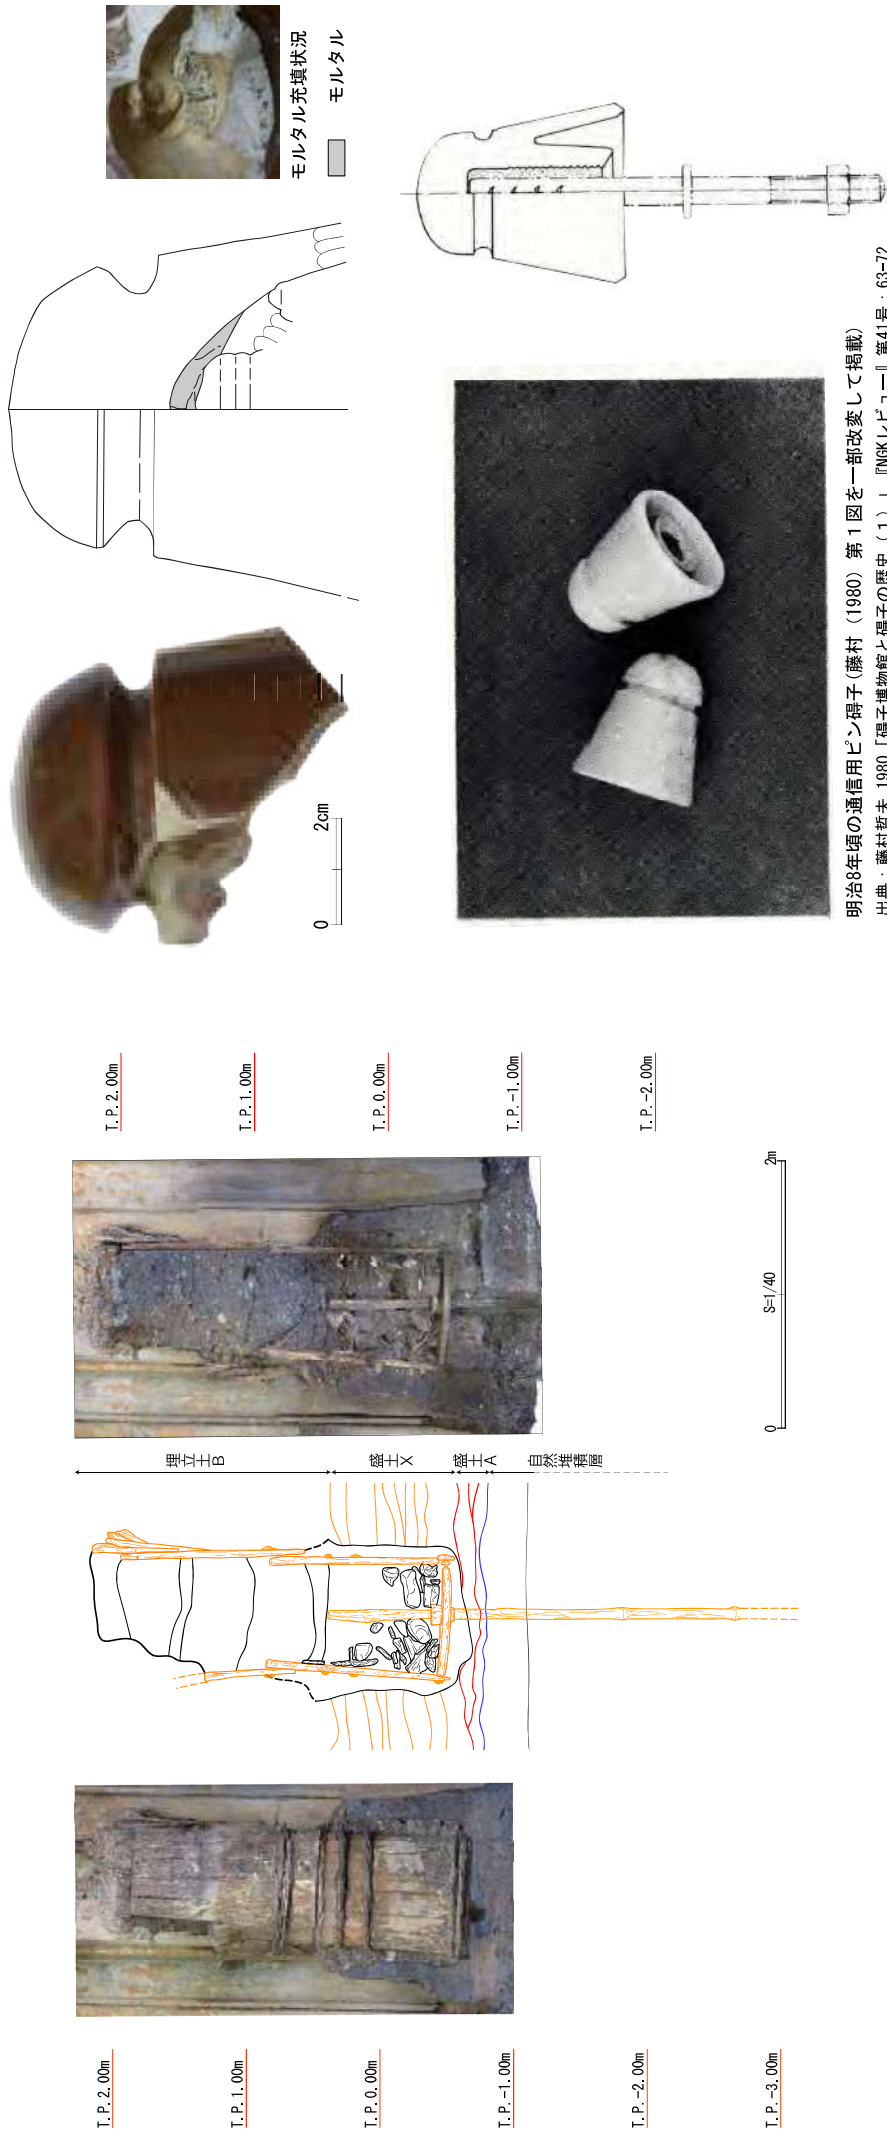
図10 西側埋立期以降の井戸跡

- 港区教育委員会による鋤取調査では、1 区からトレンチ 3 で甲州御影石の間知石組側溝が検出
  - 明治 44 年以降に敷設された鉄道関連施設
- 1 区東側シートパイル際で井戸を検出（地番 53）（図 10）
  - 明治 29 年以降の生活等の痕跡
