東京駅丸の内駅舎の保存・復原

Preservation and Restoration of Tokyo Station Marunouchi Building

●キーワード：保存・復原、鉄骨レンガ造、免震構造、オイルダンパー、逆打ち工法

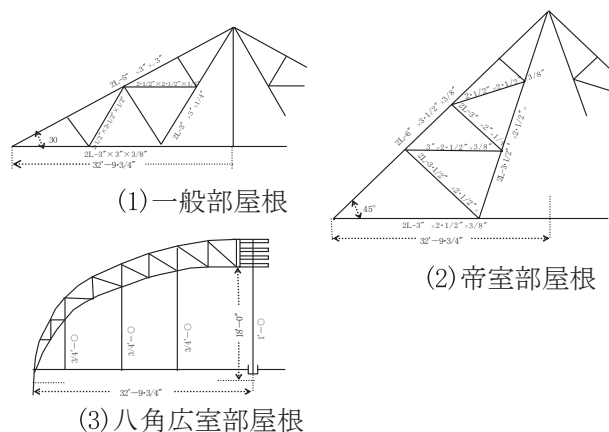
図5 屋根構桁

一般部の屋根構造は図5(1)に示すように径間20m、勾配30度ものを中心間隔4m毎に並架し、構桁間は4條のL形鋼で連結し、これを母屋材に代用している。その他の母屋は全て木材を使用している。中央部帝室用の上部屋根は一般部より1.8m高く、かつ勾配を45度としている。その形状を図6(2)に示す。左右出入口八角広室の上部ドーム屋根は、八角形にして図6(3)のように径間20m、高さ6.9mの拱形構桁を八連架渡し、各拱ともその中心において互いに集合させている。

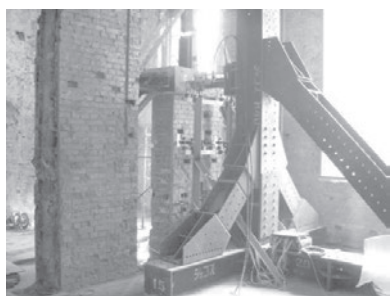
図8 構造用レンガ壁面外方向耐力試験体

内蔵鉄骨柱を1本含んだ幅1.0m、高さ2.5mの2枚積レンガ壁を周囲の壁から縁を切り、図8のように面外方向へ加力した。設計上は面外への抵抗は主として内蔵鉄骨が負担するものとしている。

基礎近傍での内蔵鉄骨柱のひずみ量を計測することにより、内蔵鉄骨の負担量と実際の抵抗力の違いを評価した。内蔵鉄骨とレンガ壁の合成曲げ耐力は、鉄骨単体と比べて約1.5倍となることが確認された。

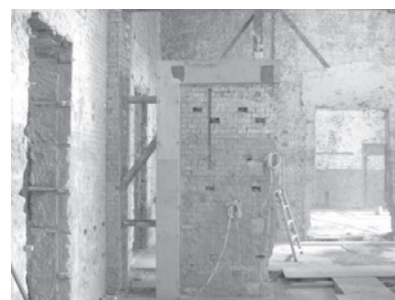
図9 構造用レンガ壁面内方向耐力試験体

耐震壁であるレンガ壁の面内に負担可能な最大せん断耐力と、内蔵鉄骨の引張抵抗にて負担される最大曲げ耐力を確認するために、図9に示す試験体(内蔵鉄骨の引抜最大耐力を確認するために鉄筋コンクリートの補強枠により圧縮側を一部補強)により加力試験を行った。せん断ひび割れ耐力は、素材レベルの試験(目地せん断耐力)で想定した値より大きく、 $0.33\text{N}/\text{mm}^2$ 程度が得られた。このせん断抵抗力には内蔵鉄骨柱の補強効果も含まれ、より実態に近いものと考えられる。

負担せん断力に相当した脚部の曲げモーメントについては、内蔵鉄骨(縦材)のひずみ量を計測することにより、引張負担材として有効に寄与していることが確認された。実施工においても、新設する基礎梁を同様の埋め込み形式とすることで、既存、新設構造体間の接合方法において、既存の耐震性能が確保できるようにした。
