## 羽越本線列車事故を受けた対策

2005年12月25日の羽越本線砂越～北余目間第2最上川橋りょう付近における特急「いなほ14号」の脱線事故を受けたJR東日本の取り組みについてご報告します。

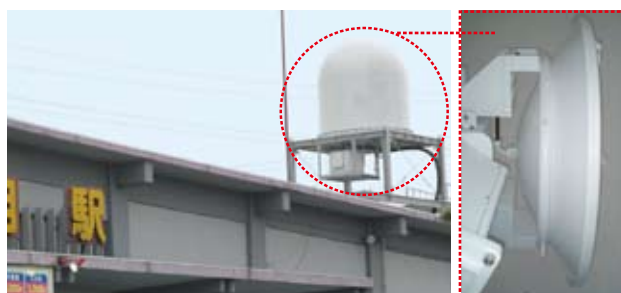
羽越本線余目駅屋上に設置された  
ドップラーレーダー

「ドップラーレーダー」とは、雨粒や雨雲の動きを検知することで風の状況を把握できる観測装置で、一部の空港では局地的な強風の監視に活用されていますが、このレーダーの列車運転規制への応用可能性について研究しています。

2007年から羽越本線余目駅に設置したドップラーレーダーによる突風観測を行っています。2010年には突風探知システムのプロトタイプを構築し、リアルタイム突風探知実験を開始しました。今後も、このシステムによる実験モニタリングを継続し、検証と改善を行い、列車運転規制への応用可能性について、さらに研究を進めます。

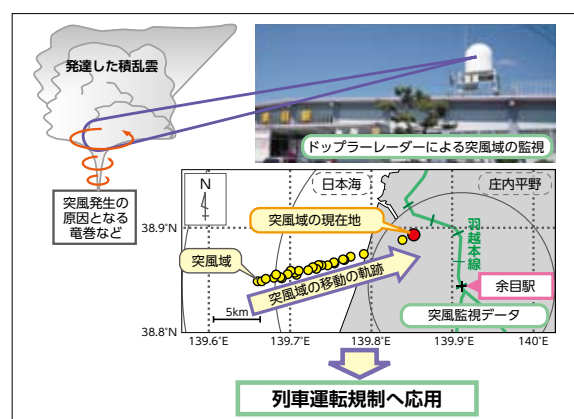
ドップラーレーダー  
本体
