## エスカレーターの安全確保に関する研究

本研究は、今後予想される高齢者ユーザーの増加やエスカレーターの設置台数の増加に伴う事故・故障のリスクといった、駅におけるエスカレーターの安全に関わる問題を技術的に解決することを目的に、人間中心設計のプロセスに沿って行った。具体的には、エスカレーターの停止事象の低減および停止時の減速度緩和による転倒事故防止のためのルーズストップ機能、視覚障害者の適切な誘導のための案内方法、高齢者転倒事故防止のためのエスカレーター低速運転システム、非常時の避難に伴う設備上の事故防止のための強度確保についての機能を開発し、試作機による各々の項目に対するモニター試験を行った結果、本安全対策の有効性を確認した。

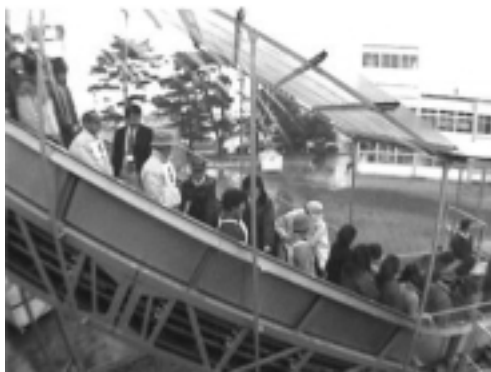
まず、どの位の減速度であれば転倒する恐れがないのか検証するための評価試験(図2)を行った。

図2 減速度の評価試験

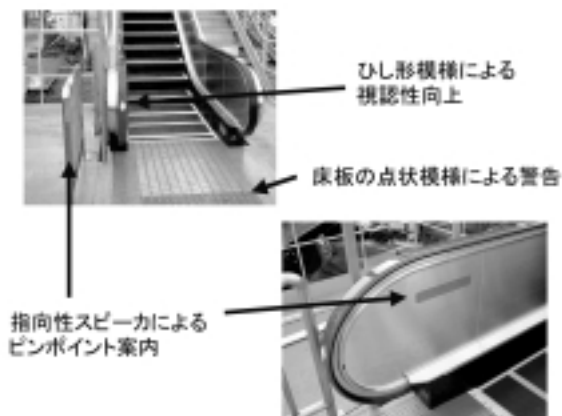
視覚障害をお持ちのお客さまにとって、最も障害になっているエスカレーター乗込み口の的確な案内方法について対策を図8のとおり行った。

まず、乗降口においてエスカレーターがあるということを知覚して頂くことを目的に床板に点状模様を施した。また、誘導柵の前面に指向性スピーカを埋め込み、正面の遠方からでもエスカレーターがあることを案内できるとともに、乗降口のサイドパネルにもスピーカを設け、エスカレーターの運転方向や行き先案内、注意放送を行うものとした。また、手すりベルトにひし形模様を施し、遠方でも視覚的に運転方向の確認が容易なものとした。

図8 乗込み口の的確な案内方法

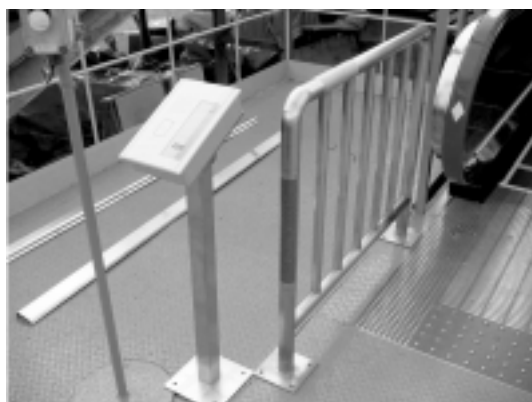
まず、係員のキー操作により、運転速度を20m/min、30m/min、40m/minの3段階で切り換えられる低速運転

図10 低速運転自動切り換えシステム

システムを採用した。また、将来機能として、Suica等のICカードをタッチすることにより得られたデータの条件を設定することにより、これに対応して自動で低速運転に切り換わる図10で示すシステムを開発した。
