電力設備モニタリングの開発状況について

The Study of monitoring method for railway electrification infrastructure

JR East Technical Center has studied the monitoring method for the Condition Based Maintenance of railway electrification infrastructure, completed the development of a sensor to monitor the temperature of the compressed connection part of the DC-feeder wire, already used in the Joban Line. Moreover, prototype high-voltage cable partial discharge monitoring device is provided for field tests. In addition, we have been studying to grasp the trend of deterioration of the arrester and the switchboard. As ambitious research, we are trying to monitoring by the sound emitted by the substation equipment. In this paper, we introduce these summaries.

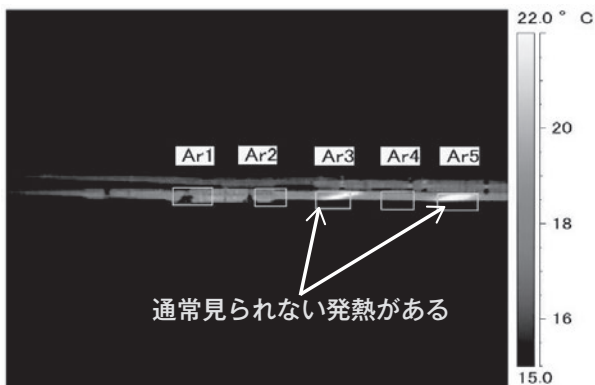
劣化の傾向が見えてきた圧縮接続部をサーモカメラで撮影すると図3のようになり、接続箇所における抵抗値の増大によって発生した熱がき電線のより線を伝播している（そのため離れたところに発熱箇所が現れる）ことがわかる。これは、従来のサーモカメラによる定期的な検査（首都圏では2年に1回）で把握するのは困難であり、温度センサによる連続したモニタリングの有効性を示している。

図3 劣化した圧縮接続部のサーモカメラ画像

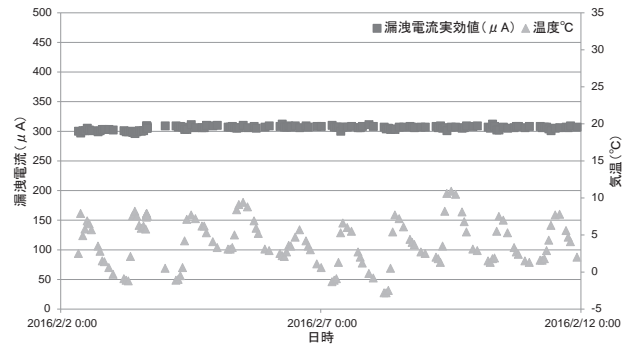
試作機は新幹線C駅構内に仮設し、漏洩電流計測を行った。2016年2月3日~12日までの漏洩電流実効値と温度データを図9に示す。漏洩電流値は300 μ A付近で推移し、大きな変動は見られていない。

図9 漏洩電流実効値(C駅構内)

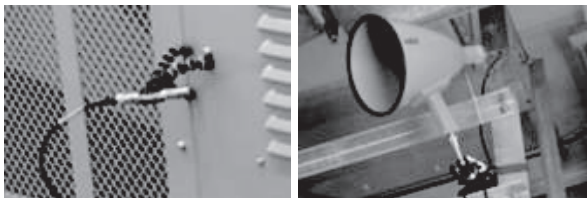
音響による変電所状態把握を検討するため基礎データとして、変電所機器室内の音響を調査した。実施場所は、外部からの騒音の影響を比較的受けにくいと思われる屋内変電所を選定した。音響測定に用いたマイクロホンは無指向性と指向性の2種類である(図14)。

図14 マイクロホン(左:無指向性 右:指向性)

無指向性マイクロホンは機器本体付近、指向性マイクロホンは機器から離れた位置に設置し機器を狙いながら機器室内の全体的な音を採取した。データは、ウェーブレット変換し時間経過に対する信号強度と周波数分布に着目した解析を実施した。屋内に変圧器や整流器等の主要機器がある変電所の機器室の音響及び変圧器の音響、遮断器の音響を調査対象とした。

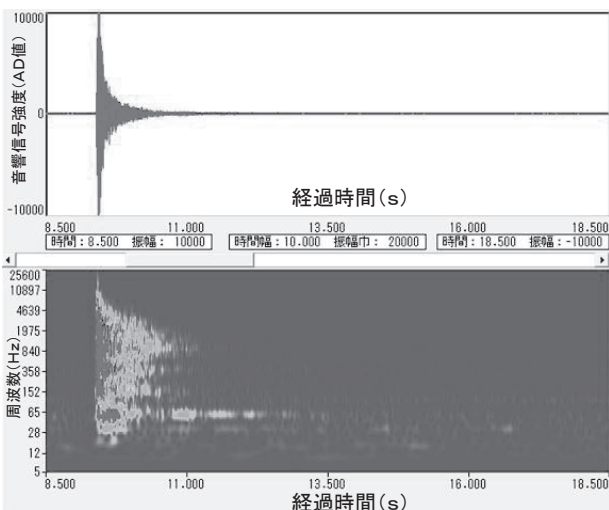
動作時(入と切)の音響解析を示す(図17、18)。これらは指向性マイクロホンをを用い、設備から離れた位置より採取したデータを解析したものである。

2つの図の比較から、入動作と切動作で音の信号強度や周波数分布が異なっており、特徴があることがわかる。各動作を数回実施して入動作毎と切動作毎の相関性を確認したところ、双方で0.8以上の相関が得られた。遮断器はモータ、ローラ、カムやバネ等を用いて駆動させており、機械的な動作が伴うことから、劣化による異音の発生や、発生音の音響信号強度や周波数帯が変化する可能性がある。よって、音響信号の類似性を用い、健全時とのデータ比較を行うことで劣化傾向を把握できる可能性があると考えられる。

図18 GISガス遮断器動作時(切)の音響
