第34回 高輪築堤調査・保存等検討委員会【部会①】

京急連立事業（1工区）の調査の進捗について

令和5年8月2日
東京都教育庁作成

泉岳寺辻広場等の調査方法について

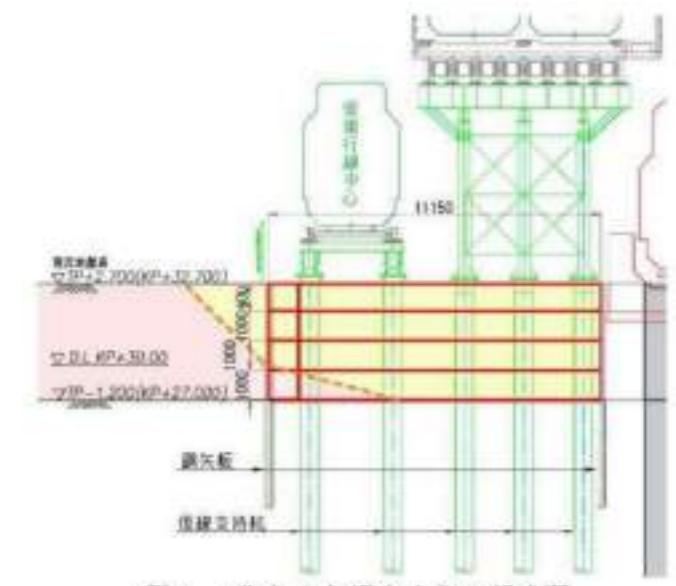
図1 盛土Aと埋立土Bの想定図

- (1) 第8橋梁に伴う北横仕切堤、①高輪築堤複線化以降の盛土A、②高輪築堤と旧東海道との間の埋立土B、③①及び②が重複する範囲
- (2) 盛土A及び埋立土B内に想定される遺構は、土を押さえるための南北方向の土留め、工区境に敷設された土留め及び堤（東西方向）、杭など

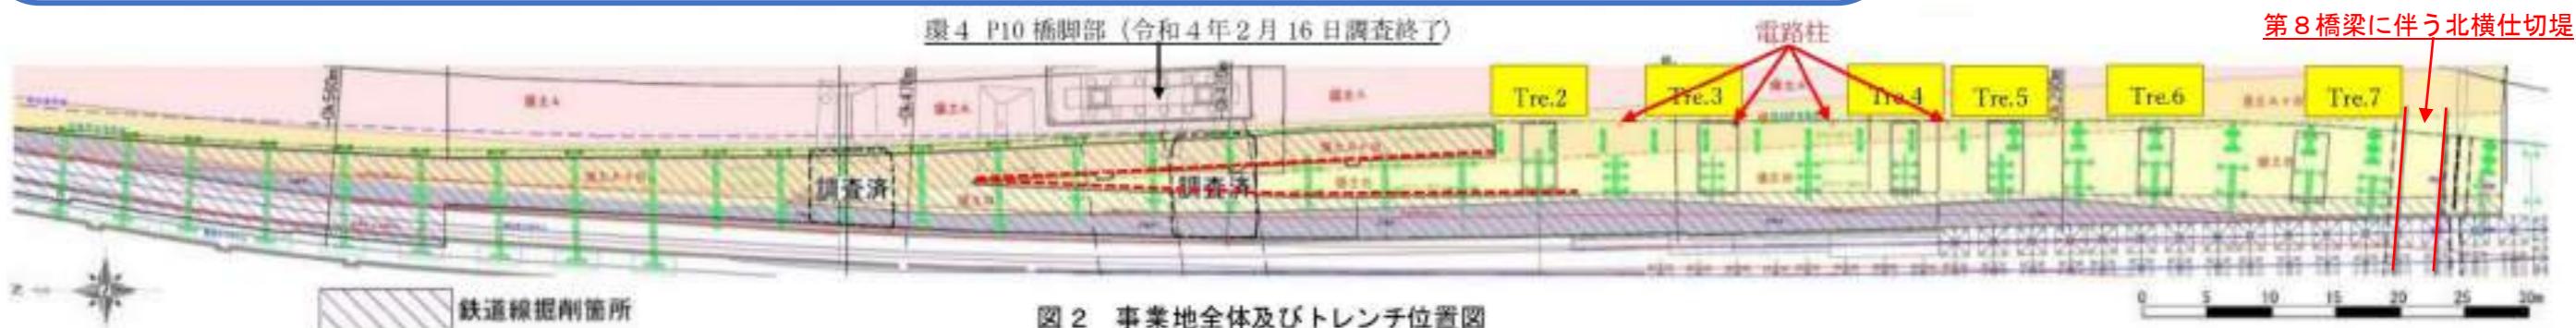
図2 事業地全体及びトレンチ位置図

- (1) トレンチ2から7において試掘調査を実施
- (2) トレンチは回転翼杭及び電路柱打設位置の外形で囲われた範囲とし、TP-1.2mの硬質粘土層上面まで掘り下げ遺構を確認
- (3) 高輪築堤複線化以降の盛土Aと、高輪築堤と旧東海道の間の埋立土Bが重複する③の範囲においては、埋立土Bを除去し、盛土Aを露出させて記録化する
- (4) 調査において
 - ア 盛土内及び埋立土から土留めや堤、杭などが検出された場合は、保護措置について協議を行う
 - イ 盛土及び埋立土のみと判断された場合は、堆積状況の記録を行った後に工事着手を可とする
 - ウ 工事用シートパイル（赤破線）打設については、トレンチ2～7の調査成果を踏まえて最終判断

- (1) 第27回高輪築堤調査・保存等検討委員会（令和5年2月1日）部会①では、高輪築堤は品川停車場に向かうに従い海側に反れ、トレンチ7は盛土Aに当たらないと想定（図2）
- (2) 6本のトレンチ調査により、高輪築堤想定ラインがより西側にあることが判明（図6）
- (3) 仮設高架橋設置（羽径900mmの鋼管杭、引き抜きは直径1200mm）、電路柱4本（直径600mm）が遺構に与える影響は、
【令和5年2月1日時点】

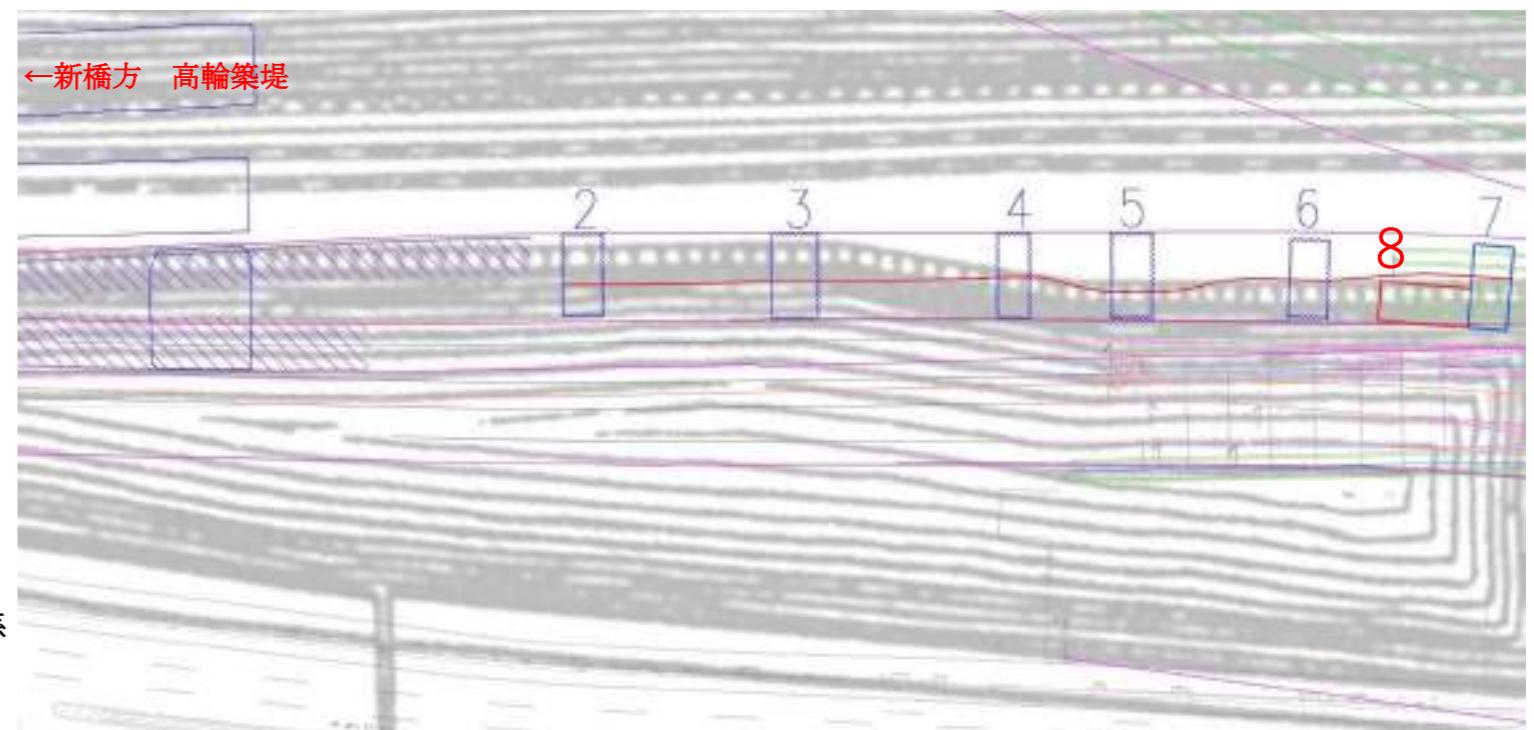
図3 トレンチ位置と複線化以降の高輪築堤との関係

下図は『東京五千分之一実測図』(明治20年)

京急電鉄 作成・提供重ね図に加筆

- (1) 複線化以降（明治9年以降）の山側の築堤裾部を把握できたこと
- ①築堤はTP-1.0m前後の黒色粘質土上に構築
 - ②裾部最西は、トレンチ東壁から約7.5m（トレンチ5）で、TP+1.2m付近まではしまりの強いローム土を主体とし、緩やかな角度で築堤を構築
 - ③TP+1.2mから+2.5m（トレンチ4）までは砂礫を用い、やや勾配を持ちながら嵩上げを行っている（堆積方向は東から西）。

- ⑦築堤西側の裾部は、トレンチ2から4では南北方向に直線的で、トレンチ4から5において西側に約1.0m張り出す。しかし、トレンチ5から6に向かって約1.0m東側に下がり、南側に向かって更に東側に下がっていく。
→『東京五千分之一実測図』（明治20年）と比較すると、トレンチ4から5にかけての西側への張り出しは概ね一致するが、それ以南の形状は異なることが判明した。

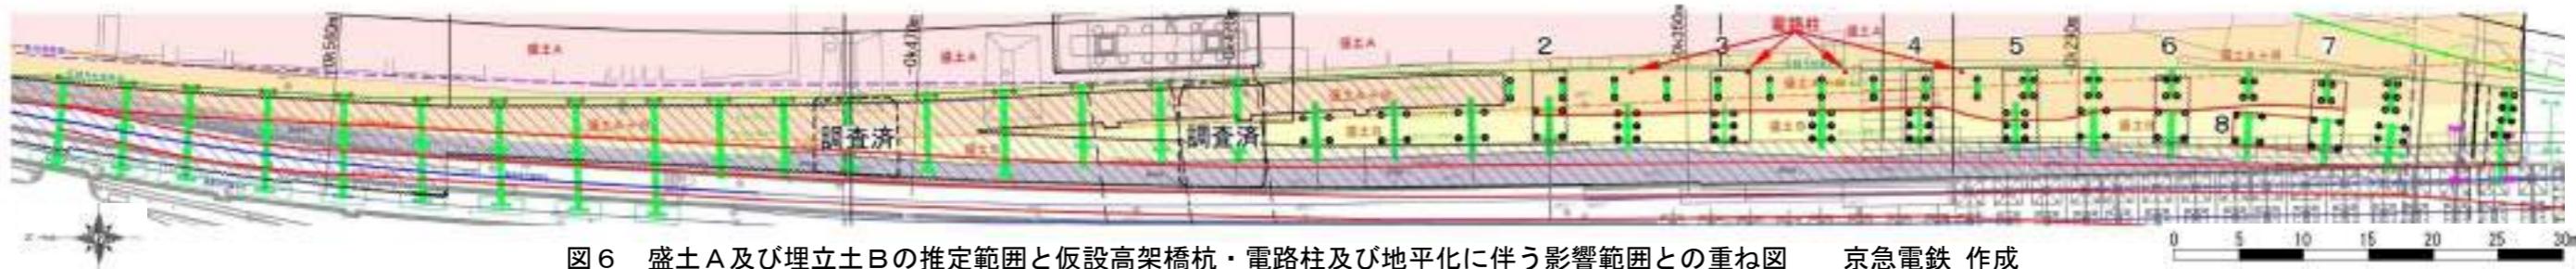
図6 盛土A及び埋立土Bの推定範囲と仮設高架橋杭・電路柱及び地平化に伴う影響範囲との重ね図 京急電鉄 作成

盛土A=0本 盛土A+埋立土B=66本 埋立土B=94本

【令和5年8月2日時点】

盛土A=0本 盛土A+埋立土B=106本 埋立土B=54本

高輪築堤（盛土A）への影響を軽減するため、
施工方法の検討が必要
