2024年4月5日
東日本旅客鉄道株式会社

東北新幹線 福島～白石蔵王駅間 保守用車両（確認車）の故障原因と今後の対応について

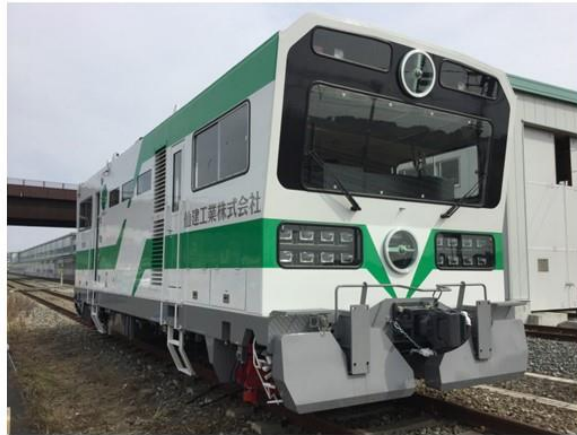
【R600型全景】

※1) 当該の保守用車両は仙建工業株式会社所有の車両です。

- ・当該保守用車両は、修理が完了するまで使用を中止します。
- ・同形式（R600型）の保守用車両を、25台使用しており、現在使用を中止しています。4月7日（日）までにコンプレッサーの、ボルトの状態を確認し、異常がなければ使用を再開します。

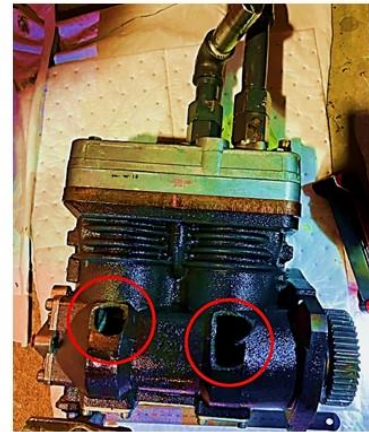
【コンプレッサー破損箇所】

エンジンに付属して稼働するコンプレッサー^{※3}の破損により、エンジンオイルが漏油しました。コンプレッサーの破損原因は、コンプレッサー内のボルトが初期不良により損傷し、ボルトで締結していた部品がコンプレッサー内部に脱落することで、コンプレッサーが内部から破損したため、エンジンとコンプレッサーとの間で循環しているエンジンオイルが漏れたと推定しています。（別紙参照）

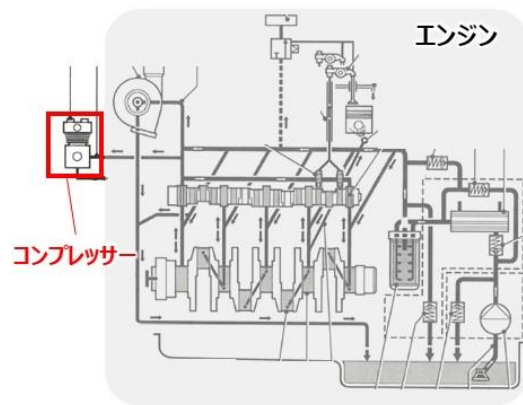
【エンジン部構成図】

※3) コンプレッサー：圧縮した空気を送り出すための機械
