東北新幹線古川～仙台間はやぶさ・こまち6号が走行中に連結部が外れ停車した事象について

1. 概況【別紙1】

2. これまでに判明した状況【別紙2・3】

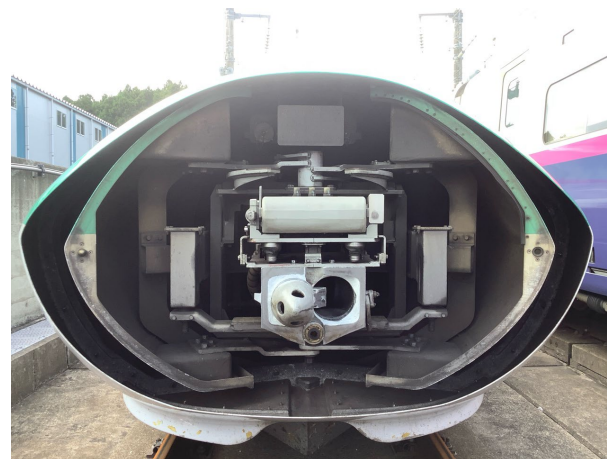
【はやぶさ6号：連結器写真】

(3) 当該車両の連結器の状況

外観に異常は認められませんでした。

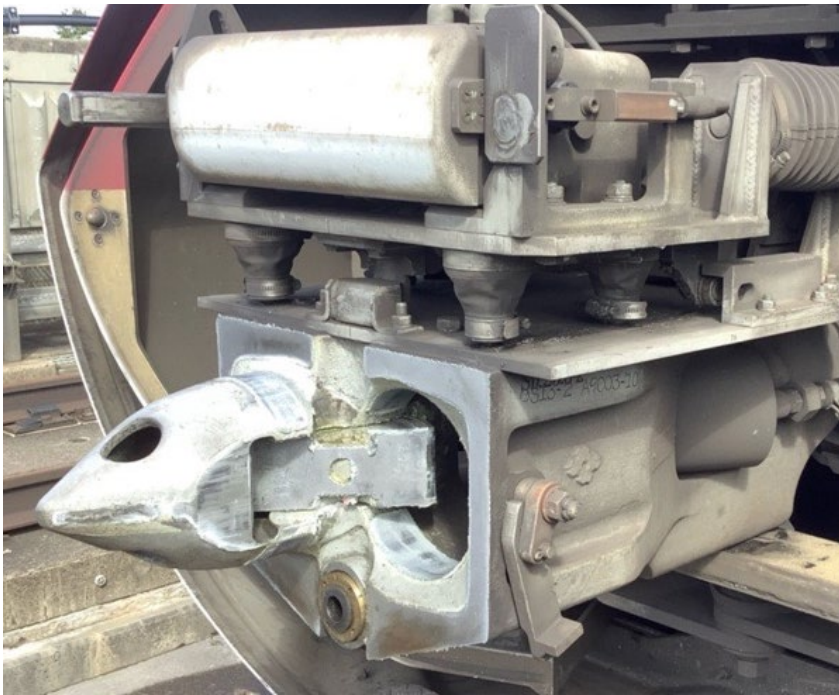
【こまち 6号：連結器写真】

外観に異常なし

併合運転を行う全編成（96編成）において、目視により連結部の外観検査を実施します。

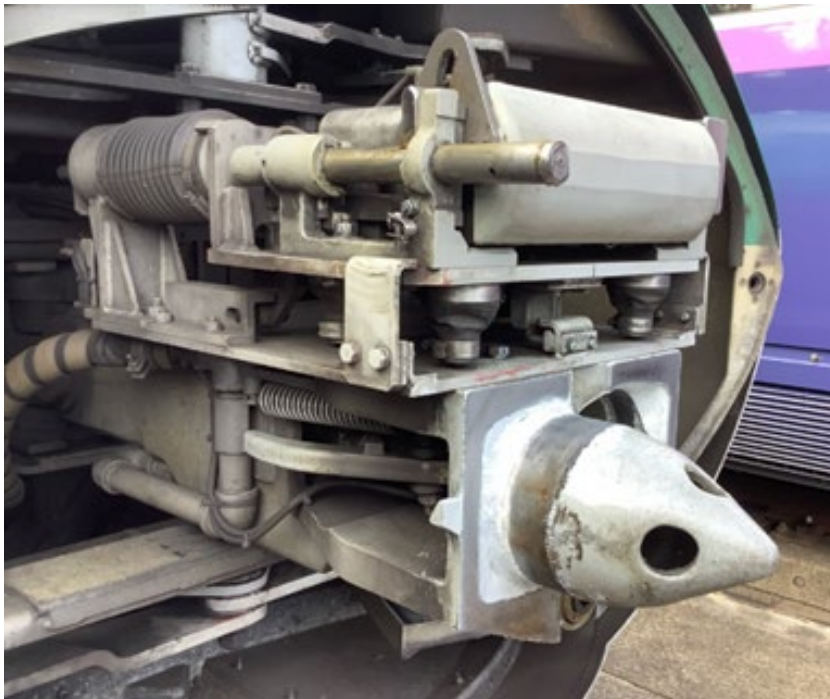
【はやぶさ 6号：連結器写真】

外観に異常なし

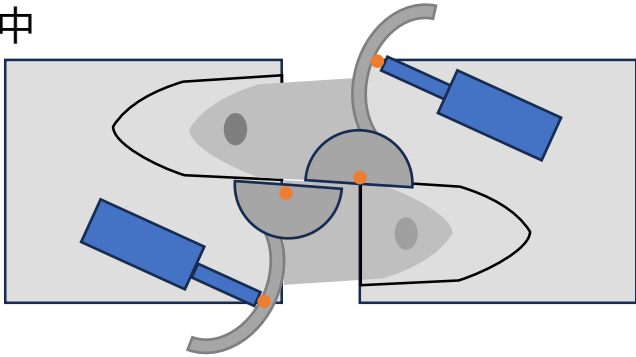
併合準備中

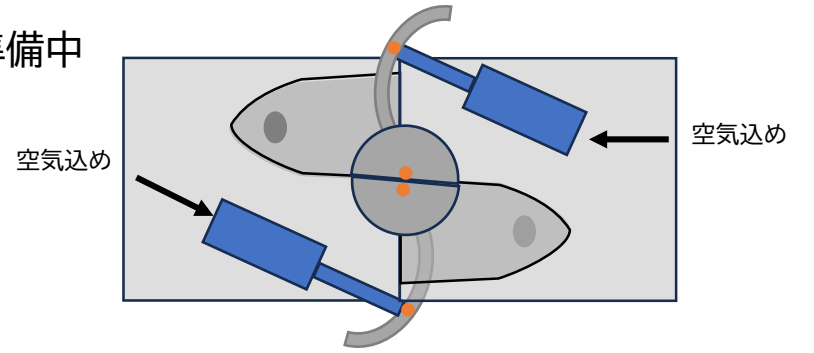
分割準備中

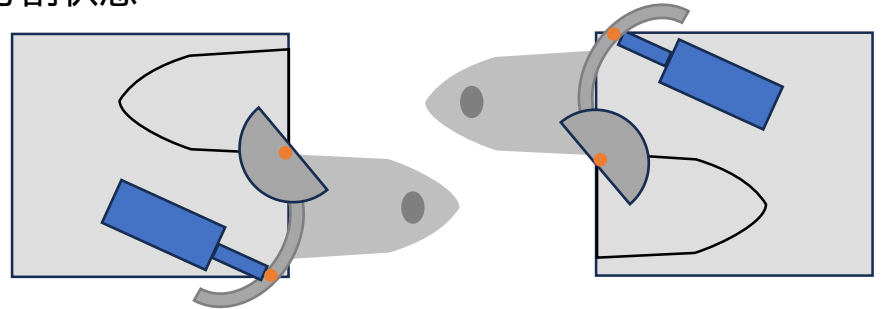
分割状態
