東北新幹線上野～大宮間はやぶさ・こまち21号が走行中に連結部が外れ停車した事象について

1. 概況

2. これまでに判明した状況

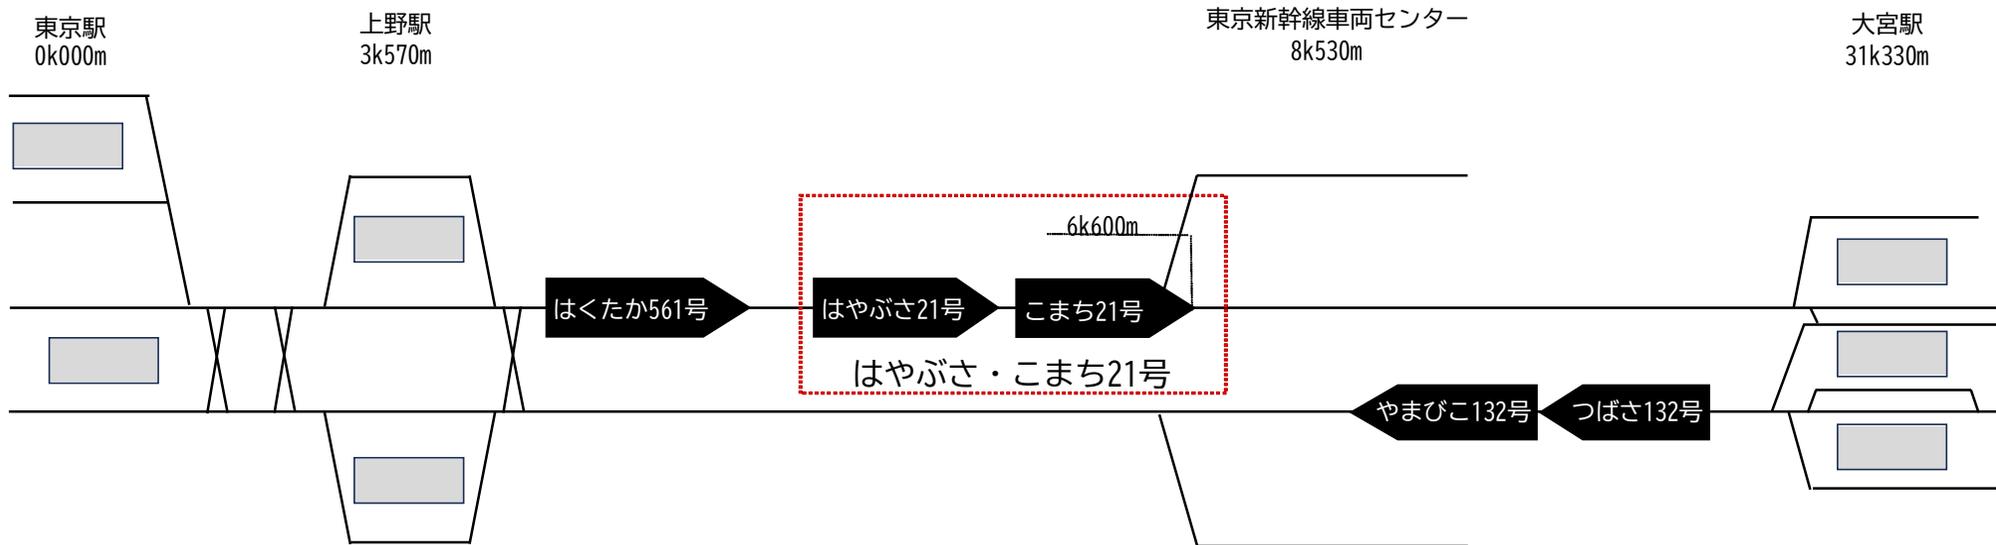
車両停車位置略図

はやぶさ・こまち21号は、上野～大宮間を走行中、自動的にブレーキが動作し、東京起点6k600m付近に停車しました。

約60km/h

約8メートル

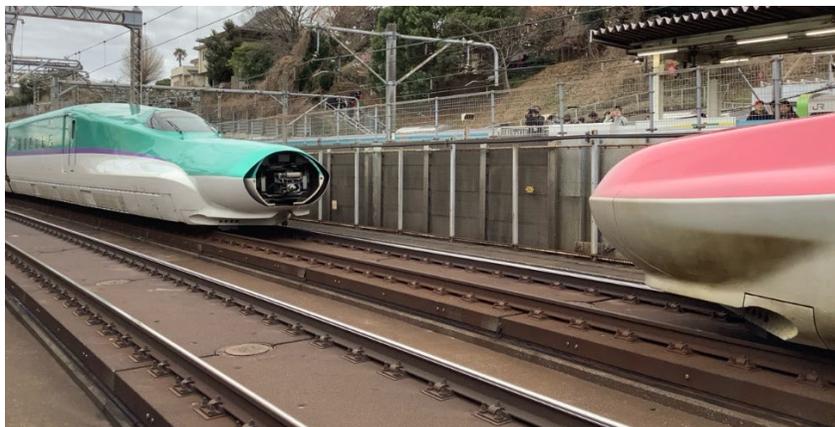
同列車の運転士による点検により、はやぶさ号とこまち号の連結部が外れていることを確認しました。

停車状況 (西日暮里駅付近)

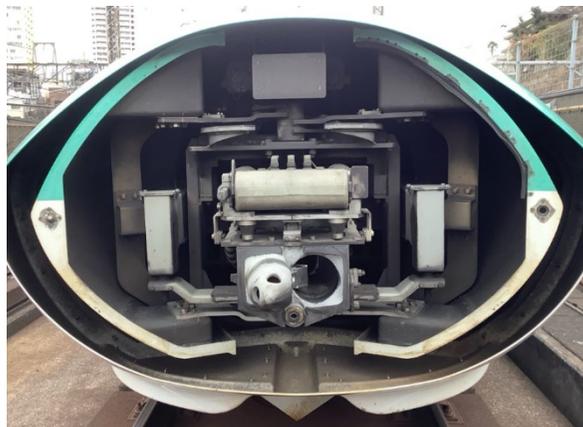
破損等は認められませんでした。

H5系 はやぶさ号10号車

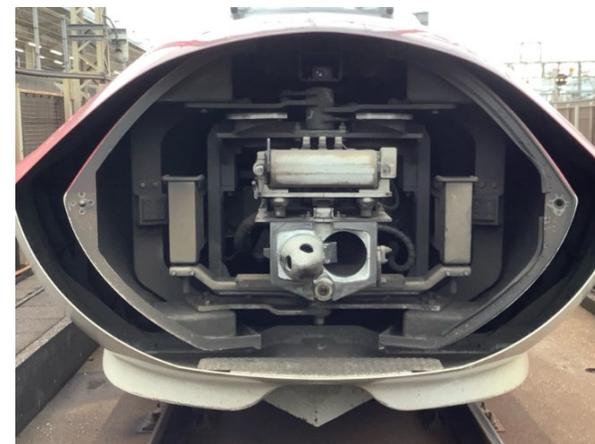
E6系 こまち号11号車

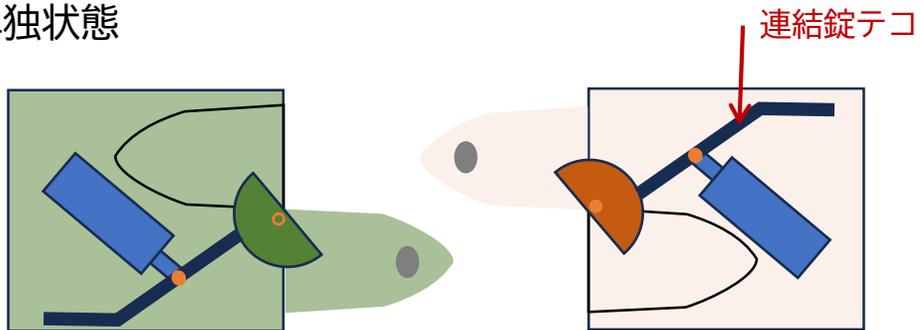
併合時

単独状態

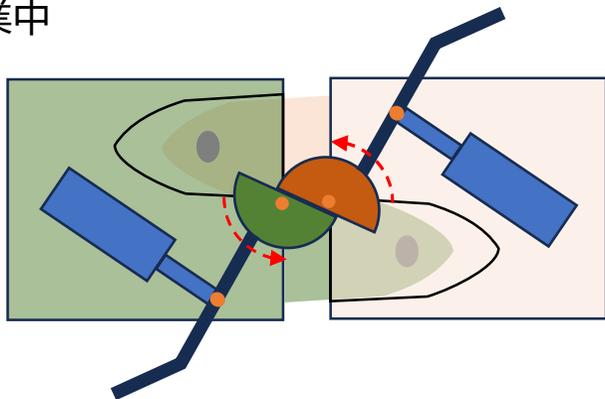
併合作業中

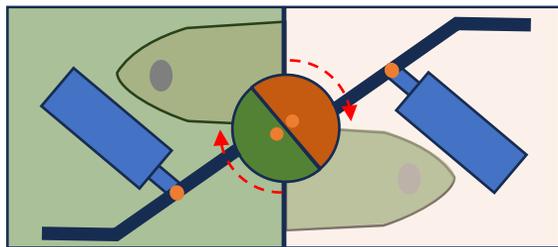
併結状態

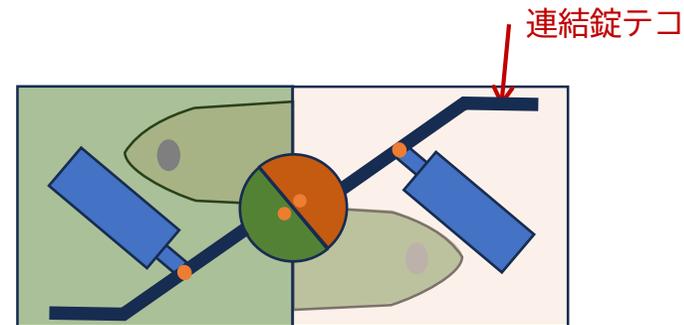
分割時

併結状態

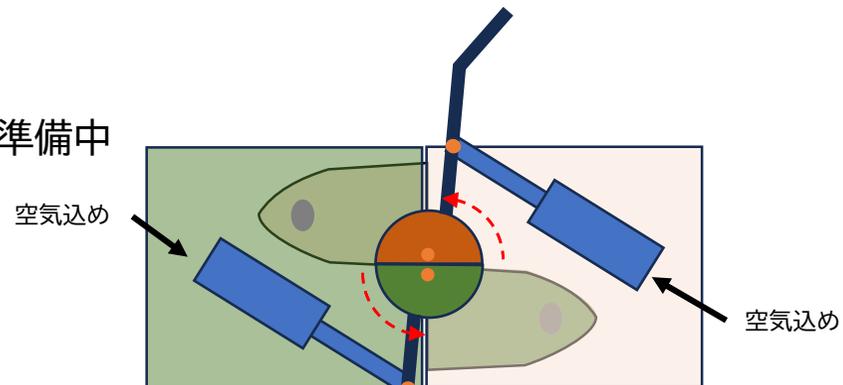
分割準備中

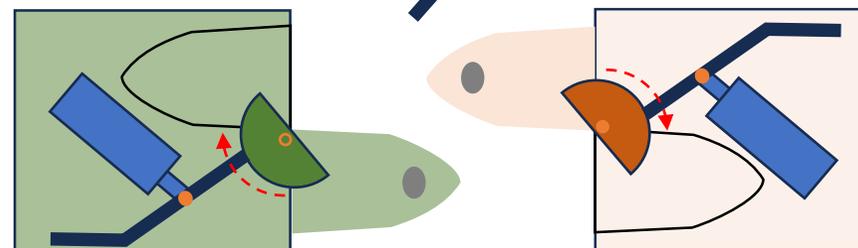
単独状態
