東北新幹線上野～大宮間はやぶさ・こまち21号が走行中に連結部が外れ停車した事象の
現在の調査状況と当面の対策について

別紙1 概況

別紙2 走行中に連結部が外れた推定経緯と当面の対策

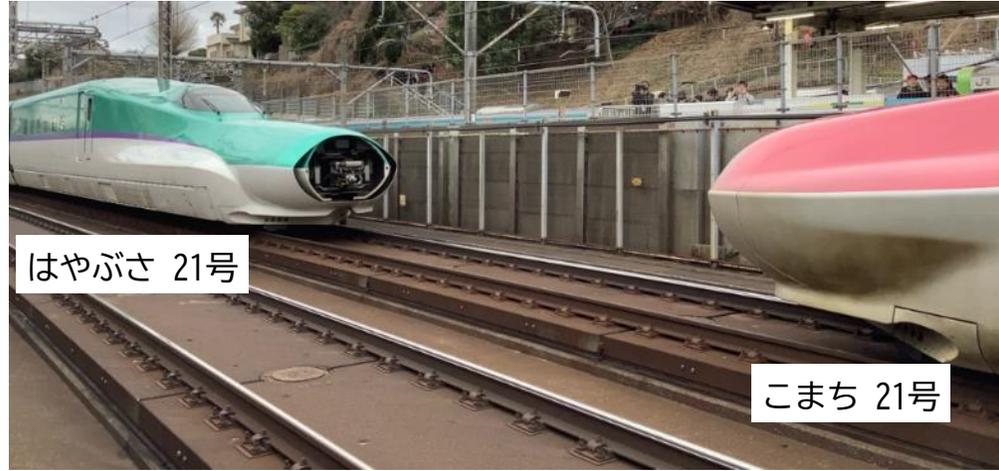
3月6日（木）11時30分頃、東北新幹線はやぶさ・こまち21号（はやぶさ21号 東京駅発・新青森駅行 H5系10両、こまち21号 東京駅発・秋田駅行 E6系7両 併結編成）は上野駅～大宮駅間を走行中、はやぶさ号とこまち号の連結部（10号車と11号車の間）が外れ、自動的にブレーキが動作し停車しました。

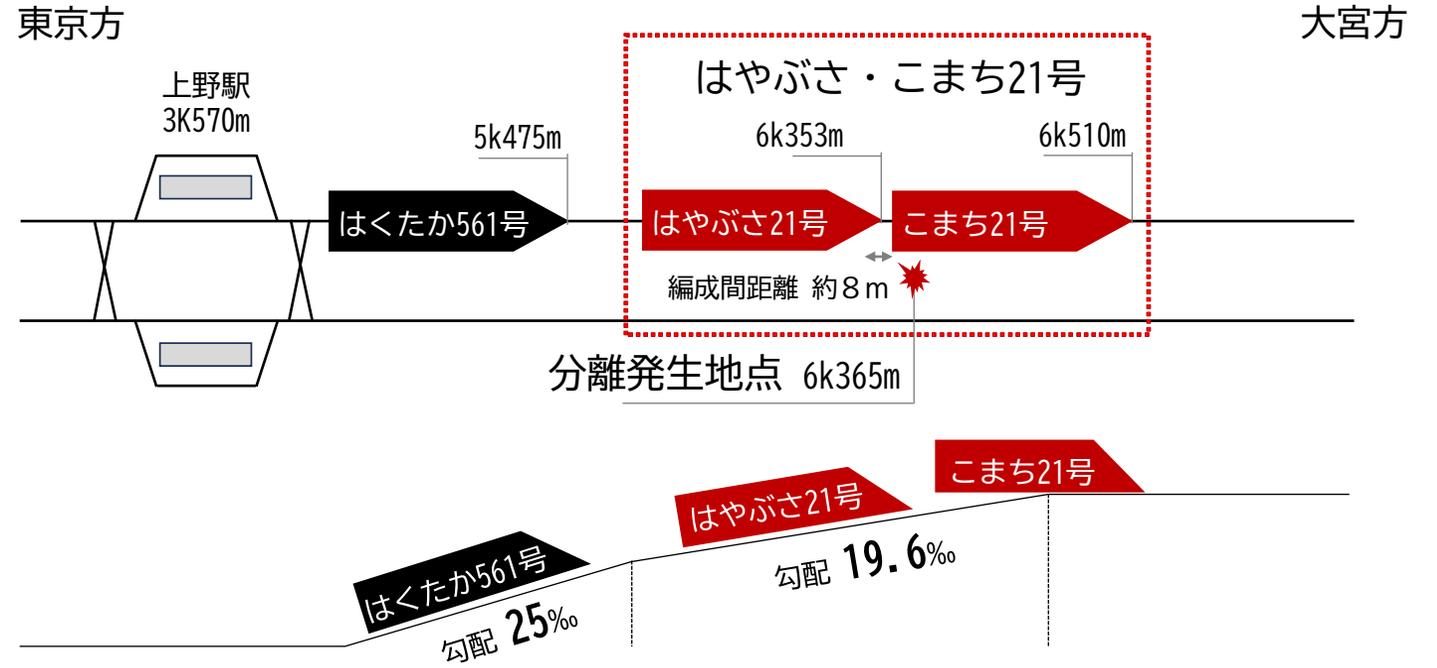
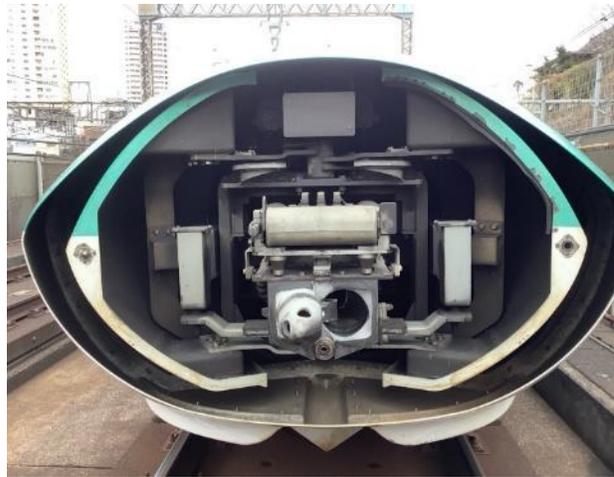
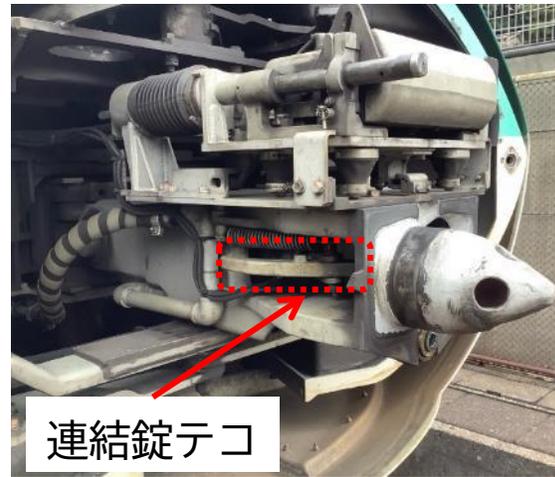
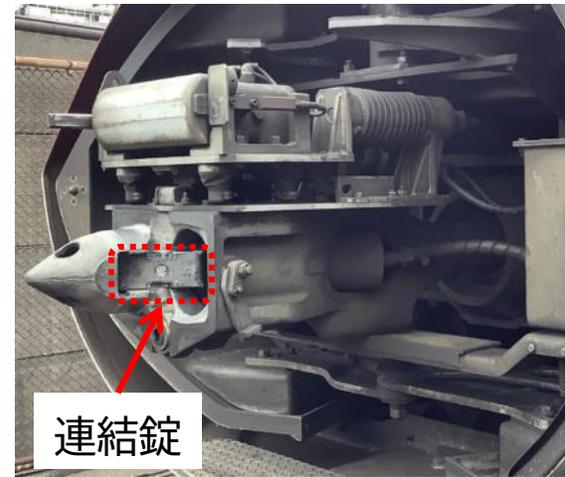
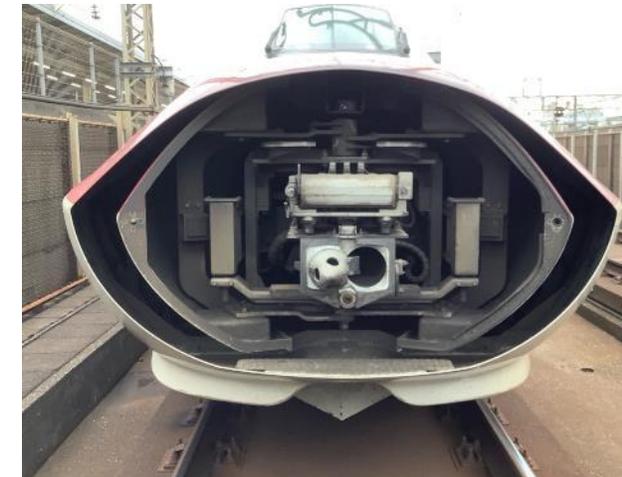
停車時の状況

発生直後のE6系こまち号の車両点検において、連結器が分割する動作を繰り返す状態が確認されました。このことから、併結走行中に何らかの電気的な異常が発生したものと考えております。現在も運輸安全委員会による調査が行われており、引き続き協力するとともに、当社としても原因究明に取り組んでまいります。

H5系 はやぶさ号10号車

連結錠テコ

連結錠

E6系 こまち号11号車

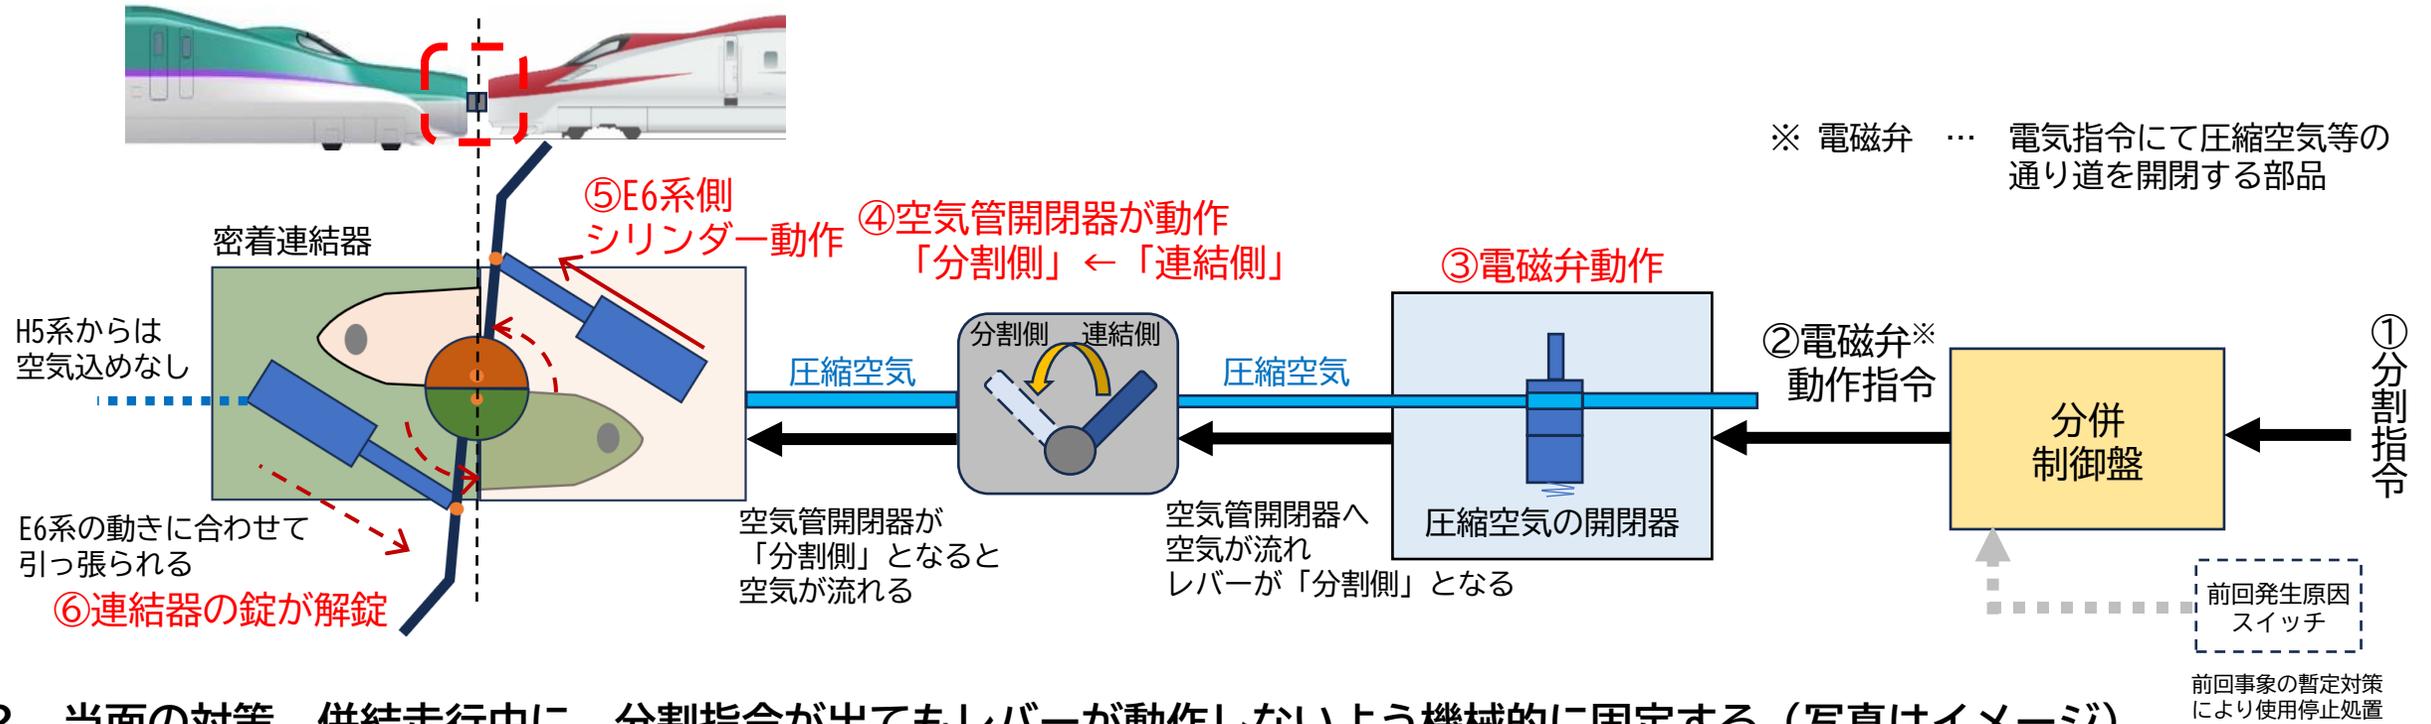
1 推定経緯 E6系側において、何らかの原因により電磁弁が動作したことで連結器を分割させる動作が発生

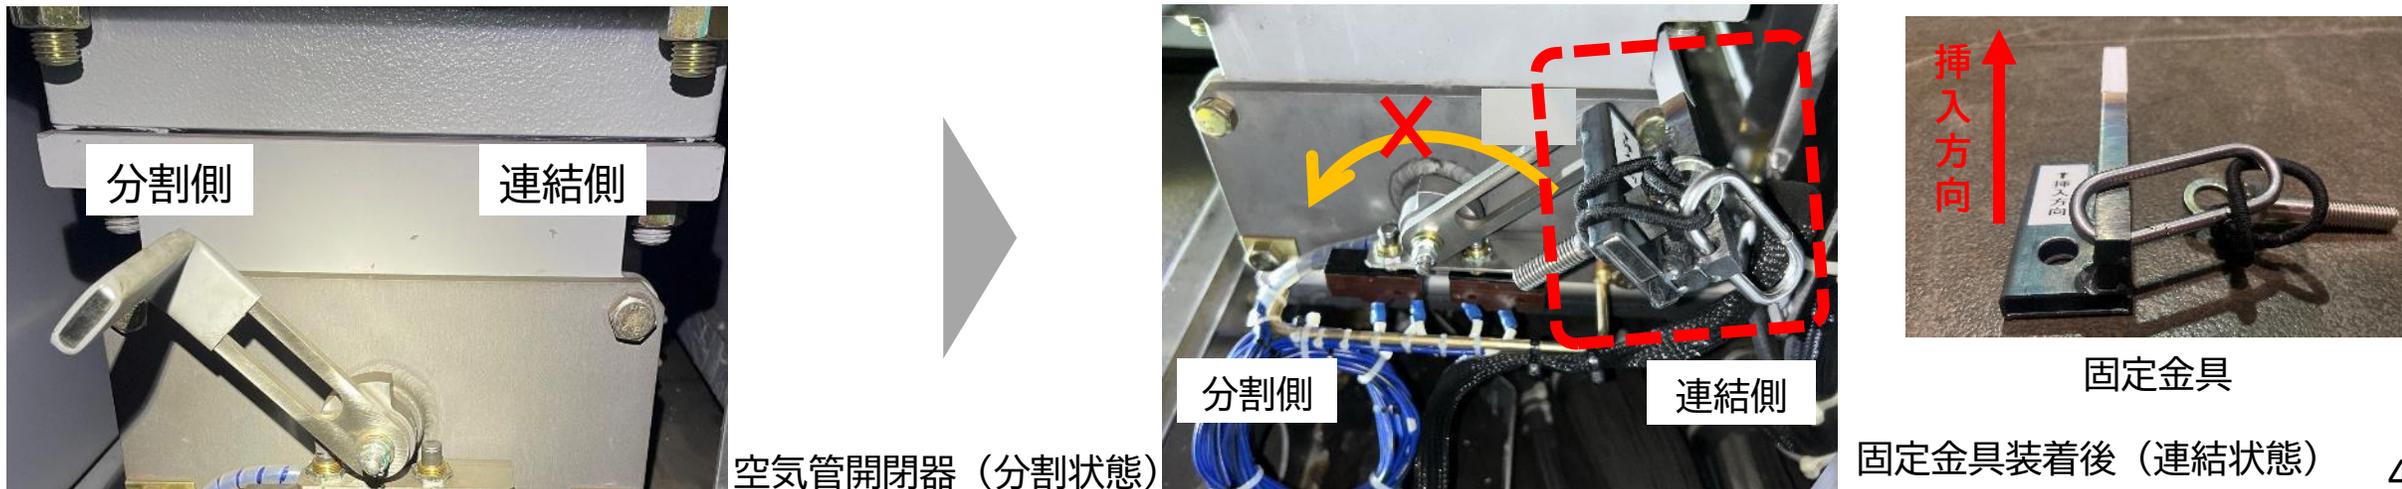
2 当面の対策 併結走行中に、分割指令が出てもレバーが動作しないよう機械的に固定する（写真はイメージ）

併結走行中に電気的な異常が発生した場合でも連結器の分割動作が行われないう、機械的に動作機器を固定する器具を福島駅ならびに盛岡駅での併結作業時に取り付けます。

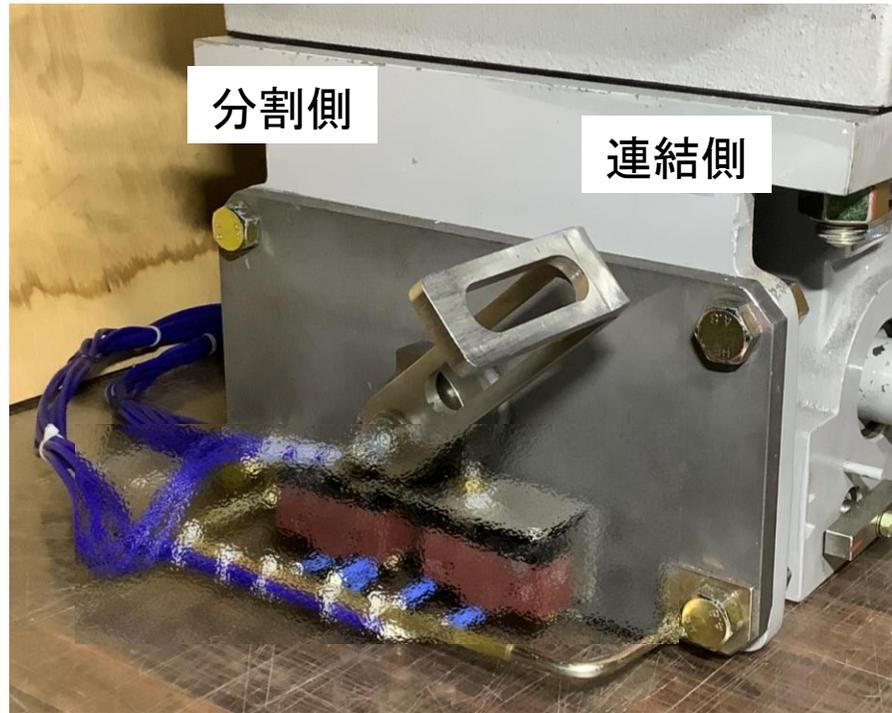
固定金具装着前

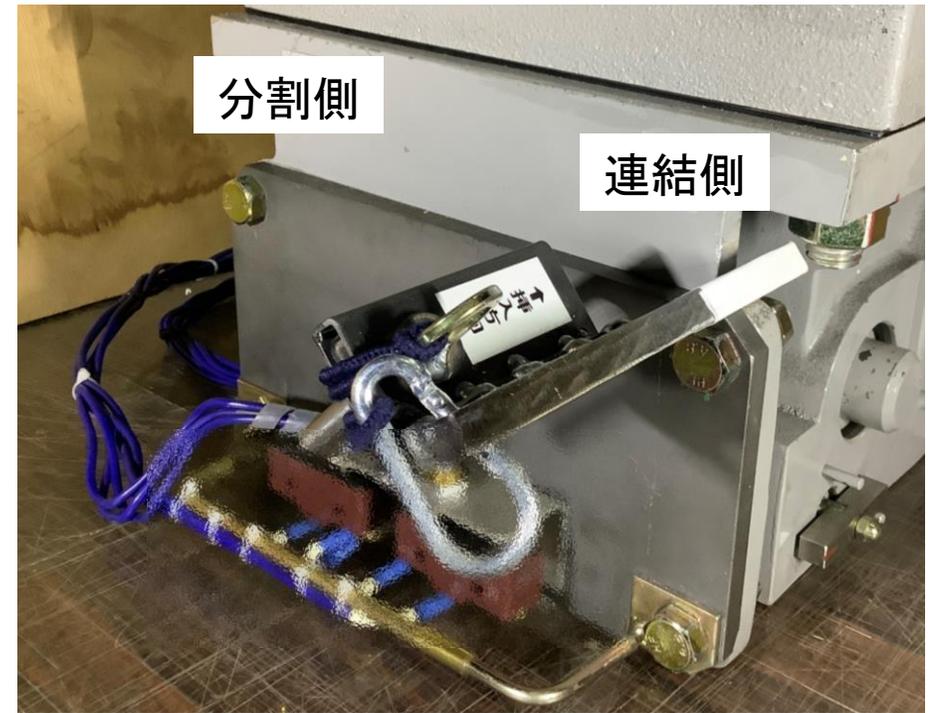
固定金具装着後

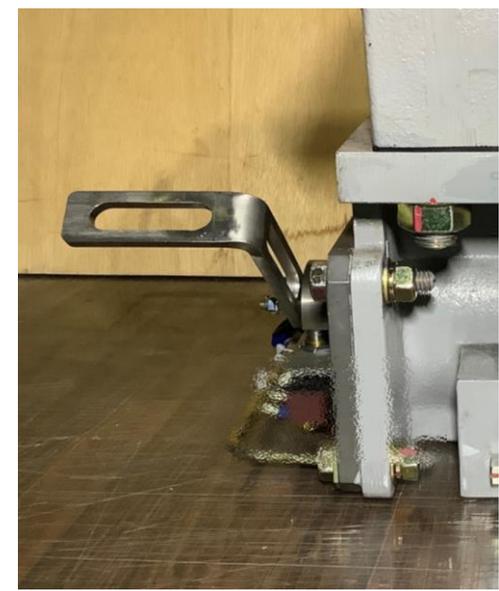
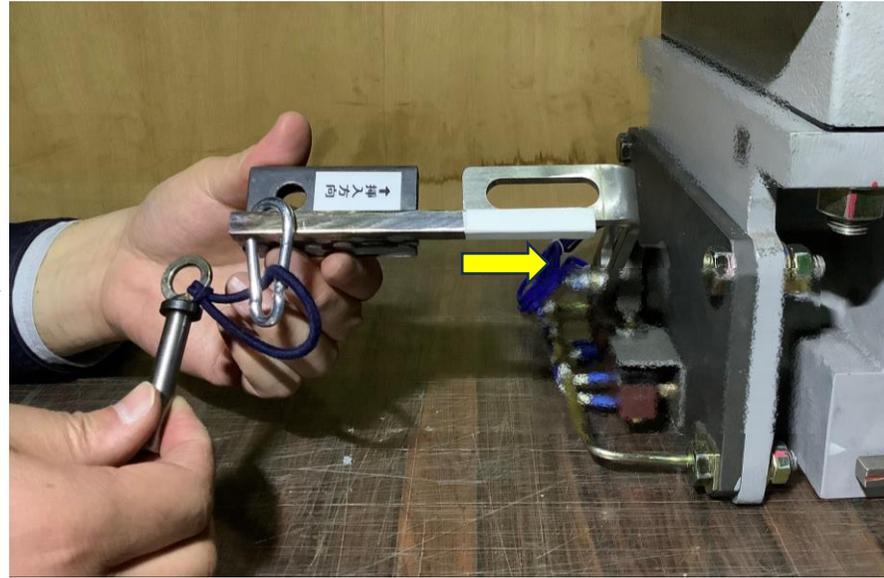
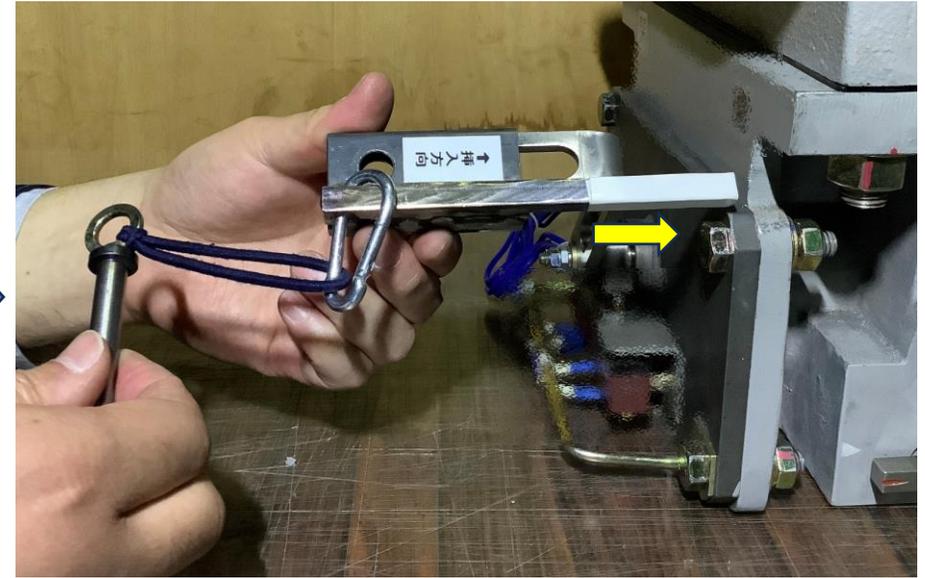
固定金具装着前

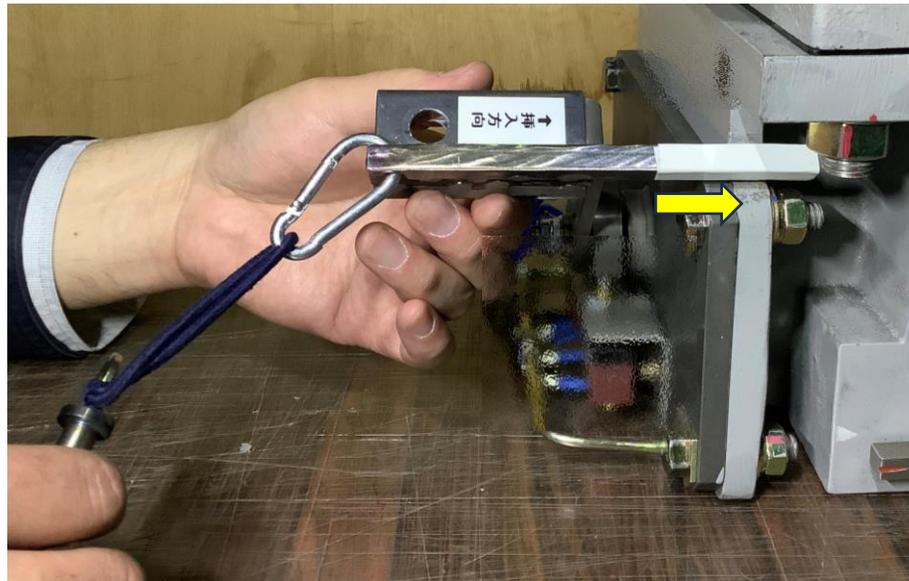
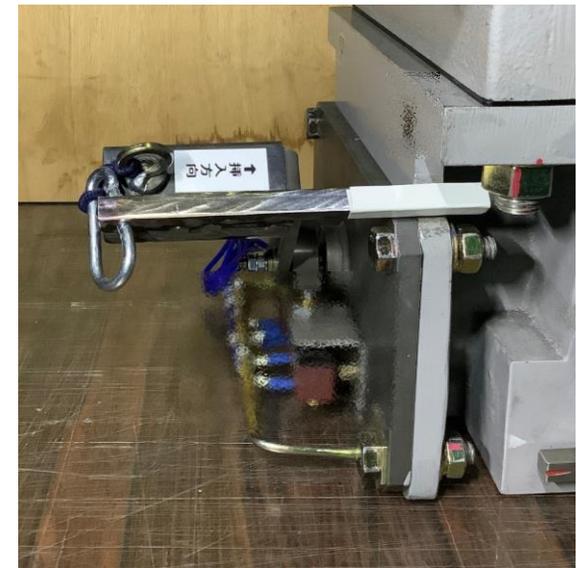
固定金具装着後
