東日本旅客鉄道株式会社

山手線新橋駅構内架線断線に伴う輸送障害について

【別紙】山手線新橋駅架線断線に伴う輸送障害について（位置図と設備状況）

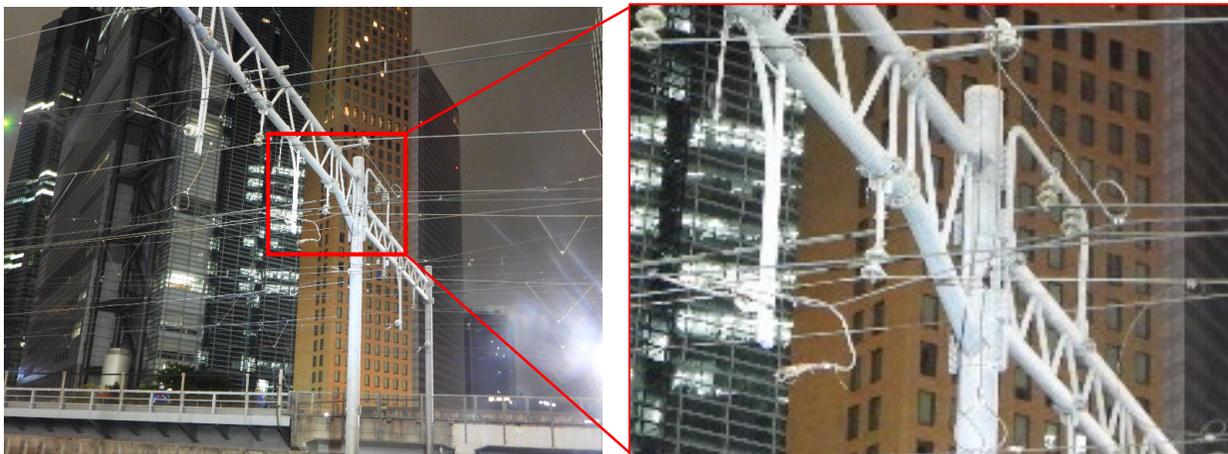
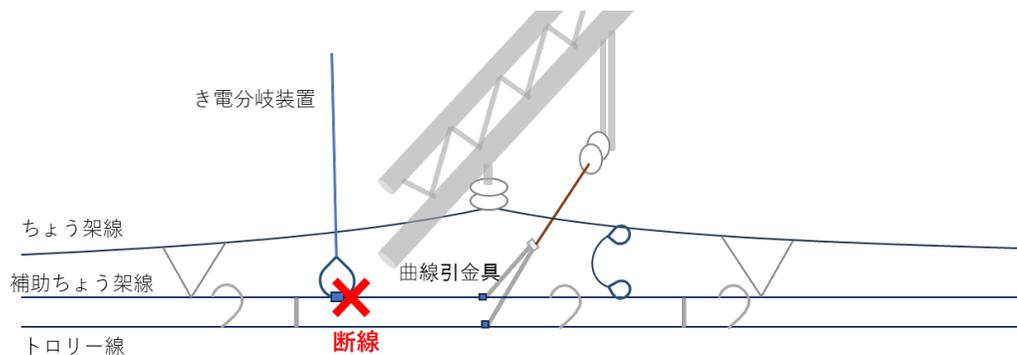
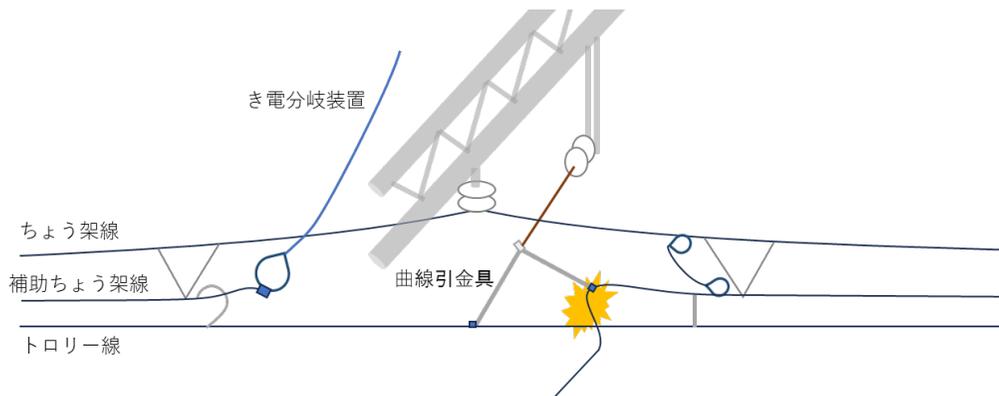
補助ちょう架線と金具の接続部不具合により補助ちょう架線が断線し、断線した補助ちょう架線がパンタグラフホーンに接触して損傷させたためと推定しています。（詳細調査中）

5月24日始発までに、直近1年間で工事を行った同種接続部の緊急点検を行い、健全性を確認します。
