## 新幹線車両用側ふさぎ板取外し装置の開発

### Developed of automatic side cover detaching robot

\*1 Researcher, Rolling Stock Maintenance Technology Unit, Research and Development Center of JR EAST Group

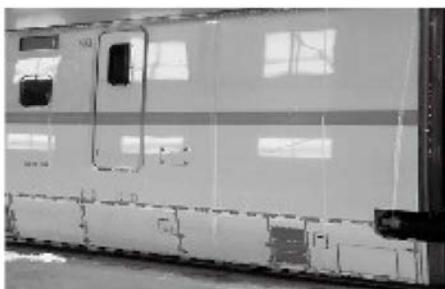
図1 E5系新幹線における側ふさぎ板の取り付け位置

JR東日本研究開発センターでは、生産人口の減少を見据えた技術革新による新たな仕事の仕組みづくりに取り組んでおり、車両検査作業の自動化について検討を進めている。本稿では、新幹線車両の全般検査で実施する側ふさぎ板の取外し作業の軽労化を目的としたロボットシステムの開発について紹介する。側ふさぎ板とは車両の床下機器格納部をふさぐ板のことで枚数が多く重量物であるため、取外しにおける作業への負担が大きい。そこで、産業用ロボットを用いた側ふさぎ板取外し装置の開発と、実導入に向けた検証に取り組んでいる。側ふさぎ板の車両への取付け状態について、図1に示す。

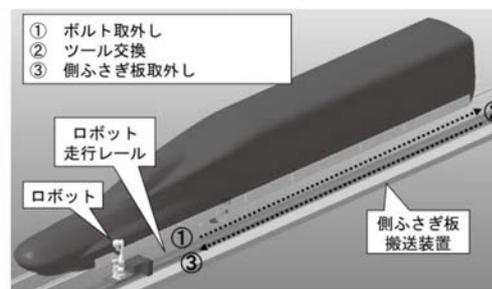
図2 ロボットシステムのイメージ

側ふさぎ板の取外し作業を自動化するにあたり、開発したロボットシステムのイメージを図2に示す。はじめに、ロボットが車体側面に設置した走行レール上を移動しながら、側ふさぎ板を車体に固定するボルトを取り外す。次に、車体の溝に掛けられた状態の側ふさぎ板を取り外す。これらの作業の自動化を実現するために、ロボットによる作業位置の検出方法の検討と、ロボットに取り付けて作業を行うためのツールの開発を行った。

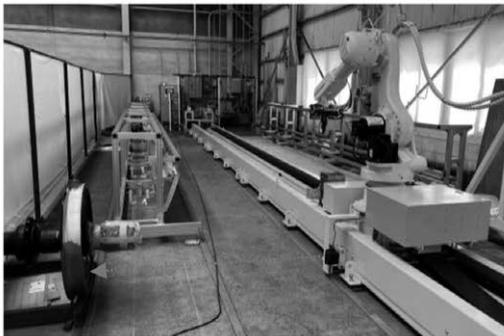
図3 車両停止位置の計測イメージ

車両の停止位置は、ロボットの走行装置に取り付けた距離センサを用いて、車輪位置を計測することで算出している。計測イメージを図3に、模擬車輪を用いた車輪位置計測試験結果を図4に示す。距離センサの応答速度などの影響でロボットの走行速度を上げると結果がばらつく傾向が認められた。そのため、実車両を用いた検証時に許容されるばらつきの範囲内で検出が可能となる走行速度への調整を行った。

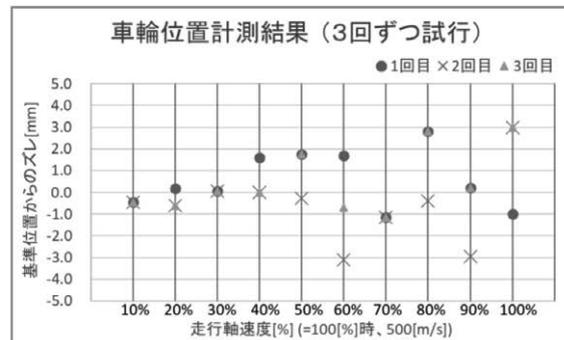
図4 車輪位置計測の試験結果

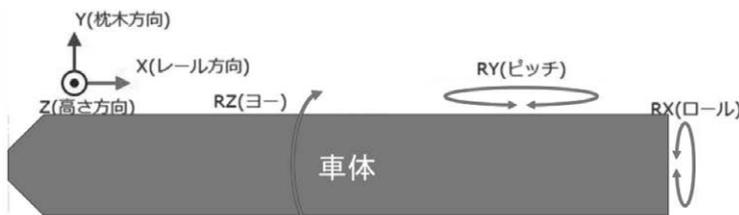
図5 ロボット座標系と車体傾き方向の定義

車体の傾きは、ロボットの手先に取り付けた距離センサを用いて側ふさぎ板の下部と上部の平滑面を計測し、算出している。計測項目は図5に示すY、Z、RX、RY、RZである。側ふさぎ板の計測イメージを図6に示す。また、表1には試験架台に取り付けた側ふさぎ板をロボットシステムと3D計測器 (計測精度  $\pm 0.087\text{mm}$ ) を用いて計測し、3D計測器の計測結果を基準として得られたロボットシステムの計測誤差を示す。本ロボットシステムは最大 $\pm 1.5\text{mm}$ 以内、傾き計算値 $0.1^\circ$ 以内に収まる計測精度を持つという結果を得られた。

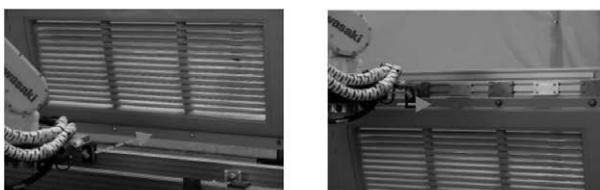
図6 側ふさぎ板の計測イメージ

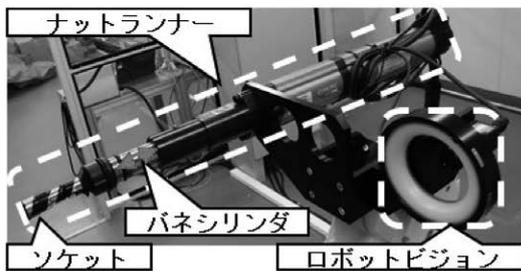
図7 ボルト取外しツールの機器構成

ロボットによるボルト位置を検出するにあたり、ボルト頭部の回転角度によらず中心位置の検出が可能なセンサについて検討を行った。センサはレーザースキャナや3Dカメラと比べ安価で、導入が容易なパターンマッチングによる画像処理で検出する2Dカメラ方式のロボットビジョンを採用した。図7に示すとおり、採用したロボットビジョンに、ナットランナーを組み合わせたボルト取外しツールを製作した。ナットランナーは、回転速度やトルク値の制御などが可能であり、ソケットとボルトの角度を合わせるまで低速で回転させる制御や、トルク値上限の設定による固着検知の制御などを行うことができる。ソケットのボルトへの押し付け量は、回転軸に設けたバネシリンダの伸縮で調整する。取り外したボルトは、図8に示すエアシリンダを備えた回収装置により、ソケットから抜き取る仕様とした。

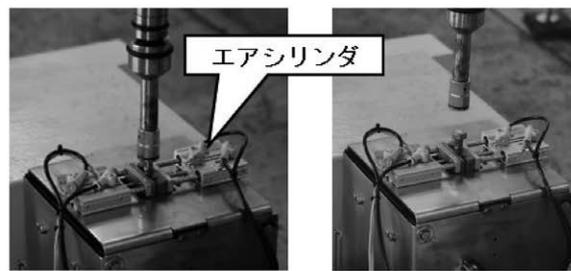
図8 ボルト回収装置  
左：ボルトを挟んだ状態 右：ボルトを抜き取る状態

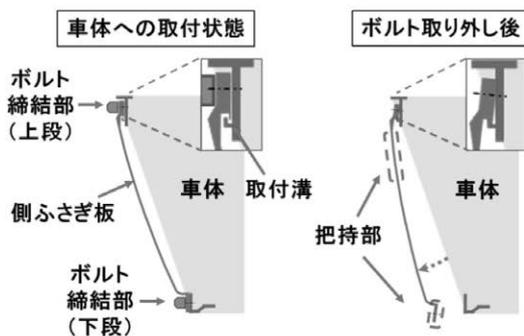
図9 側ふさぎ板取り外しイメージ

ロボットにより側ふさぎ板を把持するにあたり、把持方式について検討した。側ふさぎ板はアルミニウム製やFRP製など非鉄製金属で製作しているため磁力による把持ができない。また、サイズや断面形状が各板により異なるため、挟みこみ(グリッパ)の動作制御は複雑となることが考えられる。ここで、各把持方式の利点や課題を、表2のとおりまとめ比較した。その結果、真空吸着方式は他の方式よりも、吸着面の確保や脱着が容易であるという点で優位性があることがわかったため、本開発では真空吸着式を採用することとした。次に、真空吸着に用いるパッドの検討を行った。側ふさぎ板は、車体に設けられた取付け溝に一旦引っ掛けてからボルトで固定する構造のため、図9に示すとおりボルト取り外し後は側ふさぎ板の自重で把持部の角度が変わる。そのため、図10に示すとおりパッド形状毎に把持試験を行い、把持部には角度ずれに追従できるパッド形状の選定を行った。

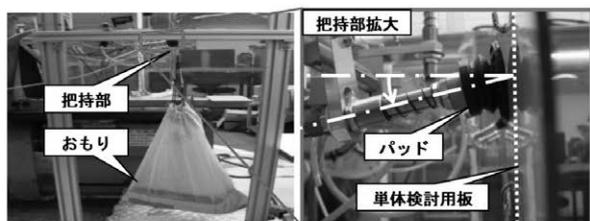
図10 パッド把持角度ずれ試験

3つの形状について、パッドの限界把持角度を比較した結果、ペローズ（蛇腹）形状のパッドが最適であることが分かった。比較した結果を表3に示す。さらに、実使用環境においては側ふさぎ板表面の粉塵汚れや水濡れ、油汚れが想定できるため、溶接ヒューム（粉塵）、水、潤滑油（油）を用いた汚損模擬試験により把持力の確認を行った。表4に示すとおり、油汚れの場合に把持力低下が認められることが分かった。

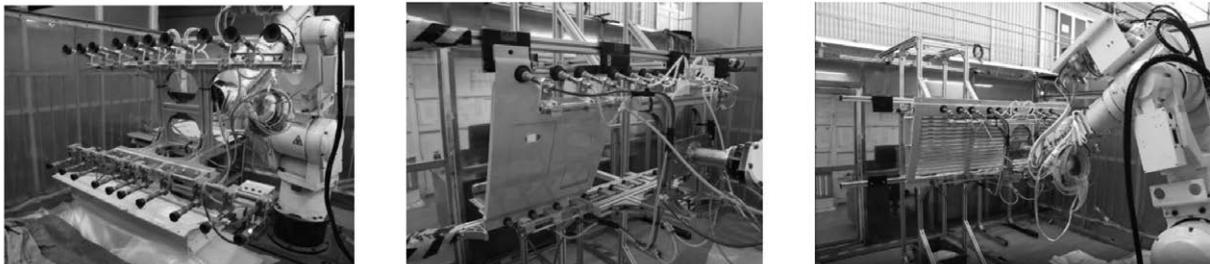
図11 側ふさぎ板把持ツール  
左：ツール本体 中央：車端部側ふさぎ板把持の様子 右：ルーバー付き側ふさぎ板把持の様子

以上の検討結果を踏まえたうえで、側ふさぎ板の重量と把持可能な部位を精査して、把持に必要な吸着パッドの数量と適切なレイアウトを検討し、側ふさぎ板把持ツールを製作した。なお、使用しないパッドや吸着不良が生じたパッドから吸気圧が抜けた際に、他のパッドの吸気圧が低下し側ふさぎ板が落下することを防ぐため、空気管路を自動で閉じる機能を持つ落下防止弁を設けた。製作した側ふさぎ板把持ツールと側ふさぎ板把持の様子を図11に示す。

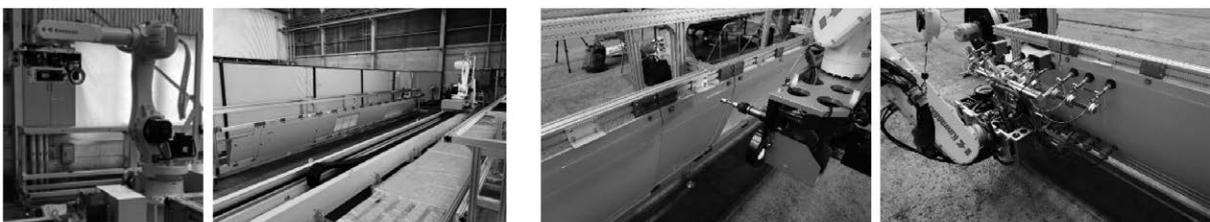
図12 ロボットシステム  
左：アーム本体 右：走行装置

開発した2種類のツールとツールを持ち替えるツールチェンジャおよび、走行装置を組み合わせたロボットシステムを製作した。製作したロボットシステムを図12に示す。図13には、側ふさぎ板を車体に取り付けた状態を模擬した試験架台を用いて、取外し動作試験を行った様子を示す。側ふさぎ板取外し動作のフローは図14に示すとおりである。試験では、データベースにより教示した動作位置の確認、側ふさぎ板取外し動作の確認、調整、試験架台を傾かせた状態での動作試験および作業時間（サイクルタイム）の確認などを行った。

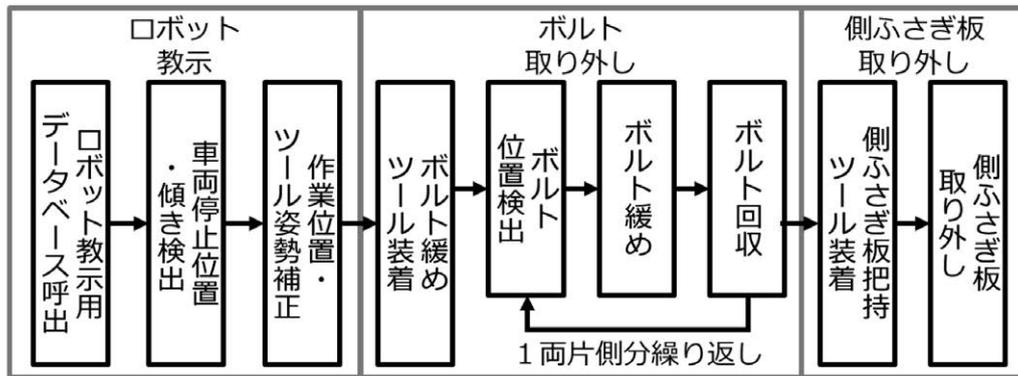
図14 側ふさぎ板取外し動作フロー

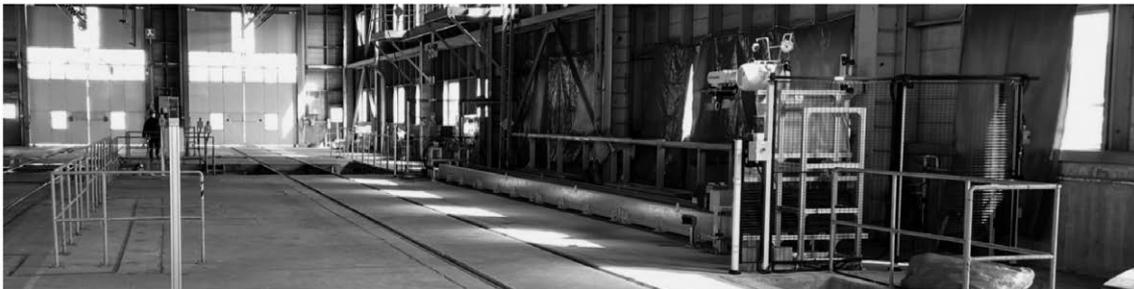
図15 ロボットシステムの設置状況

製作したロボットシステムを新幹線総合車両センターに設置し、2023年1月よりE2系新幹線とE5系新幹線の実車両を用いた、側ふさぎ板取外し動作検証試験を実施した。設置状況と試験の様子を図15と図16に示す。

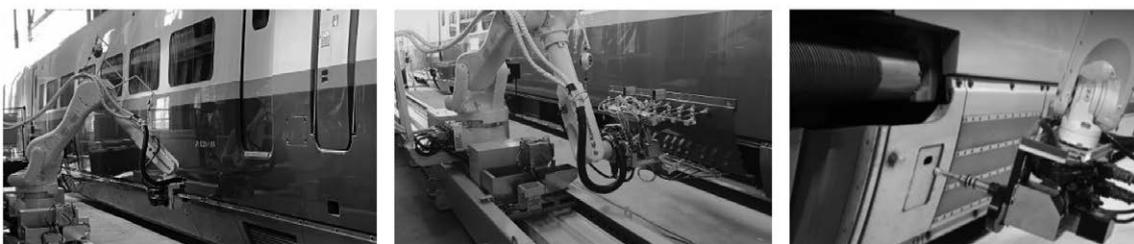
図16 実車両を用いた検証の様子  
左：ボルト取り外し (E2系) 中央：側ふさぎ板把持 (E2系) 右：ボルト取り外し (E5系)

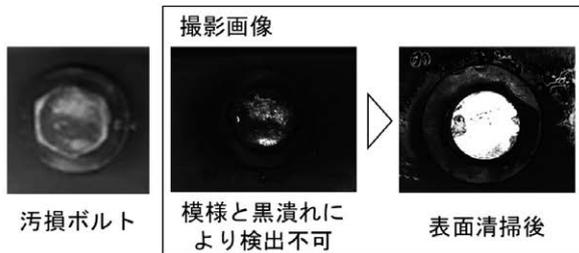
図17 汚損ボルトの撮影イメージ

頭部が汚損したボルトにおいて、ボルト位置検出の失敗が発生した。原因は図17に示すとおり、パターンマッチングに使用する基準画像に比べて汚損ボルトのコントラストが低く、エッジが検出できなかったためである。本課題に対しては、検出不良となった汚れの度合いが異なる複数の画像をもとに改良を行い、繰り返し試験においてエッジ検出率の評価を継続中である。

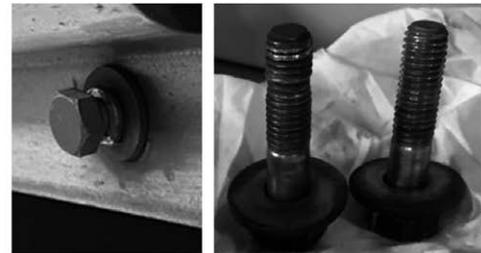
図18 ボルト固着時の状況と取り外したボルト

ボルト取り外し作業時に、ボルトの固着による作業中断が発生している。ボルト固着時の状況を図18に示す。取付け部位の歪みやサビなどの影響でボルトが焼き付き、緩め動作に支障をきたすと考えられる。このため、トルク値検出や回転速度の制御を用いたナットランナーによる緩め動作の改良検討を行っている。
