2013年11月15日  
東日本旅客鉄道株式会社

## 奥羽本線列車脱線事故の対策について

## 再発防止に向けた今冬の対策

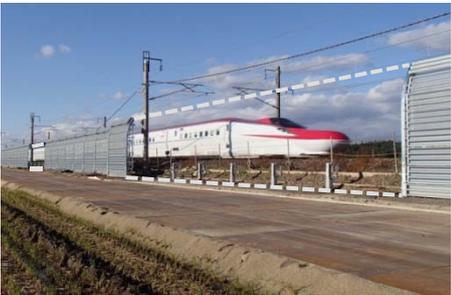
- ・奥羽本線神宮寺～峰吉川間に、吹き溜まりを防ぐ防雪柵を設置します。

</div> <div style="display: flex; justify-content: space-around; margin-top: 10px;"> <div style="text-align: center;"> <p>新設する防雪柵 ( 施工中 )</p> </div> <div style="text-align: center;"> <p>設置箇所</p> </div> </div>
<p style="writing-mode: vertical-rl;">除雪の強化</p>

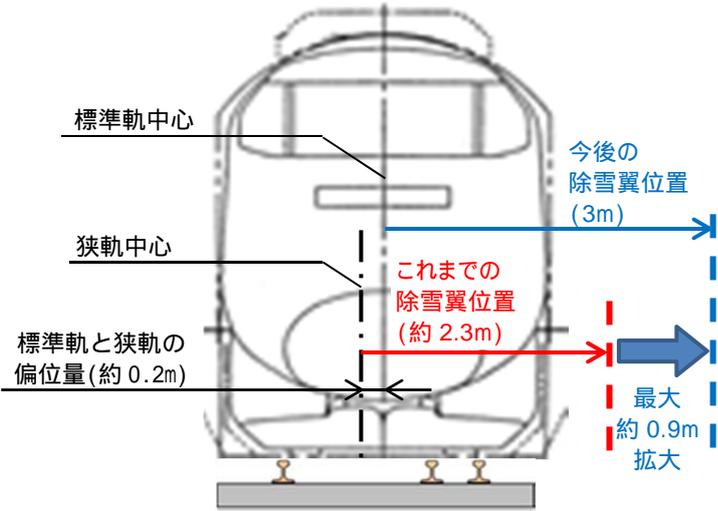
- ・事故現場付近の線路は、除雪幅を拡大して除雪を行います。

<p style="text-align: center;">除雪幅の拡大</p>
<p style="writing-mode: vertical-rl;">除雪実施の判断 列車運行時間帯での</p>	<div style="display: flex; justify-content: space-around; align-items: center;"> <div style="text-align: center;"> <p>運転士からの 情報</p>
