踏切事故対策の取組みについて

当社のこれまでの取組み

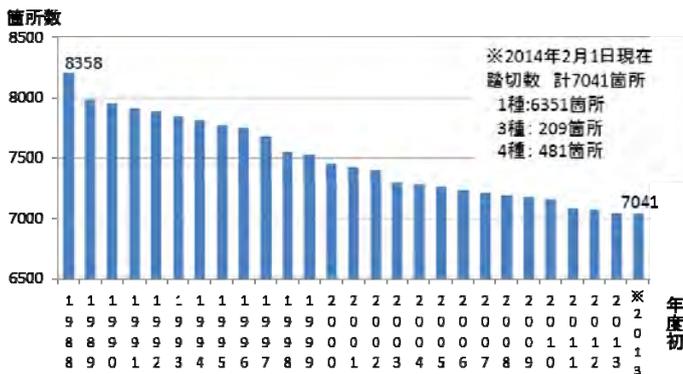
(1) 踏切数の推移

踏切数については会社発足時に 8,358 箇所ありましたが廃止や統廃合などにより減少し、2014年2月1日現在で7,041箇所（発足時と比較して約15%減）となりました。

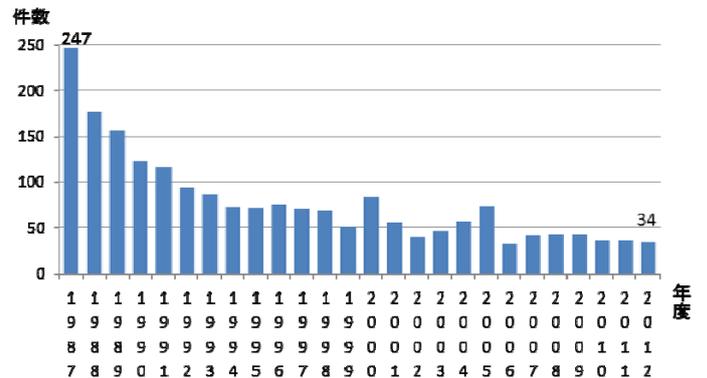
(2) 踏切障害事故件数の推移

また踏切障害事故の発生件数についても減少してきており、2012年度は34件（発足時と比較して約86%減）となりました。

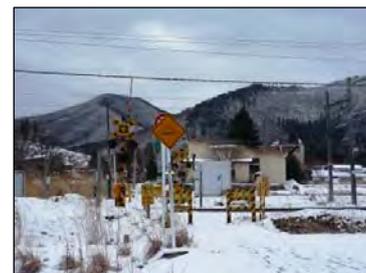
奥羽本線静川踏切

山形新幹線の在来線走行区間にある静川踏切については、沿線環境やご利用状況が大きく変わってきたことを踏まえ、2013年9月に廃止しました。

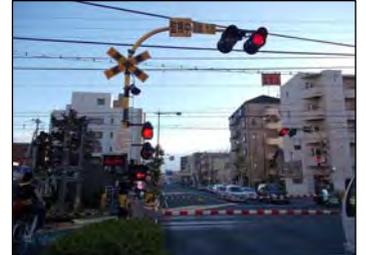
オーバーハング型警報機
(約 710 箇所)

走行中の自動車からの視認性向上を目的に「大口径遮断桿」「全方位警報灯」「オーバーハング型警報機」などの導入を進めています。

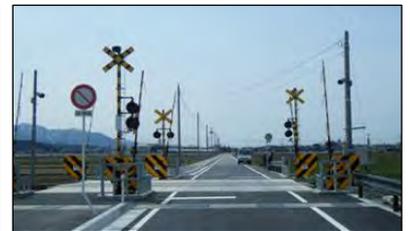
接続軌道
(約 2,230 箇所)

道路管理者と協議を行い、踏切を拡幅し歩行者と自動車等の分離を進めています。また踏切内の段差解消を目的とした接続軌道についても整備を進めています。

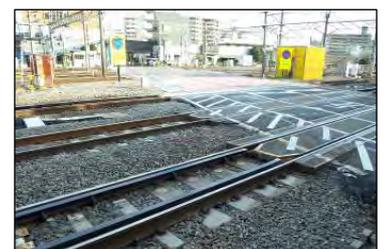
約 100 箇所

踏切において大型自動車と列車が衝突した場合に、状況によっては列車が脱線し大きな事故になる恐れがあります。列車脱線事故に至らないように脱線防止ガードを一部の踏切近傍に整備しました。

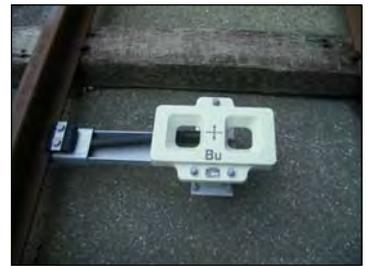
踏切バックアップ装置

列車が踏切に近づいても遮断機や警報機が動作しない「無遮断」による事故を防ぐため、バックアップ装置を設けて確実に動作させる工事を進めてまいりました。

踏切のバックアップ装置を 2013 年度から 5 年間で約 700 箇所の踏切に整備してまいります。

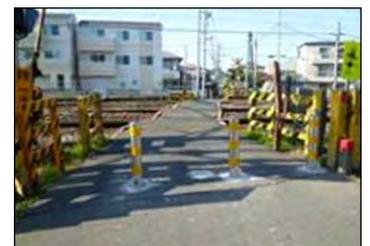
対象となる全踏切(約 340 箇所)

2013 年 4 月に茅ヶ崎駅構内で発生した事故を踏まえ、自動車の進入を禁止している踏切については注意喚起板の設置や規制柵、杭の整備などを地域の皆さまのご協力をいただきながら進めています。
