2019年11月15日  
東日本旅客鉄道株式会社  
水戸支社

## 「第二竜ヶ崎街道踏切」安全対策の取組みについて

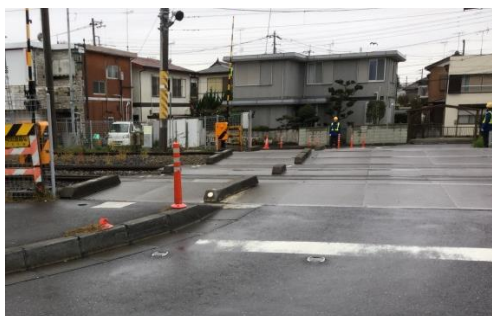
【施工前】

踏切道内の歩行者と乗用車を分離することにより、スムーズな踏切横断が可能となり、特に歩行者が乗用車と接触するリスクを軽減する対策です。

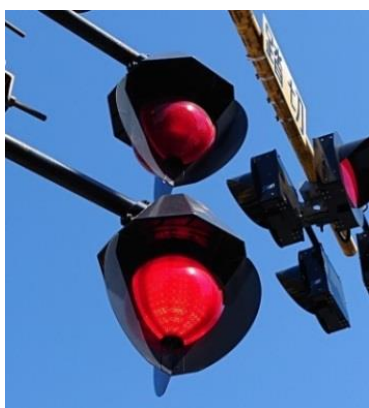
【全方位警報灯】

列車の接近を知らせる踏切警報灯について、視線が下がる傾向にある高齢者や側道からの踏切に進入する自動車ドライバー等が見やすい「全方位警報灯」を増設します。

360度どの方向からも視認可能

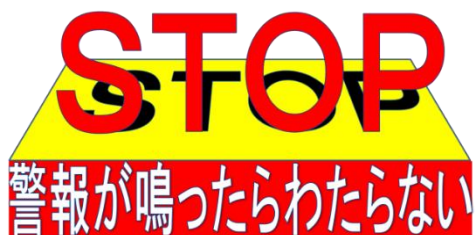
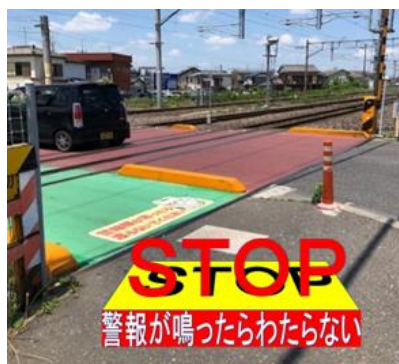
【イメージ】

歩行者や側道から踏切に進入するドライバーに対して踏切を渡る前の一旦停止を促します。道路側2か所、歩道側2か所に導入予定です。

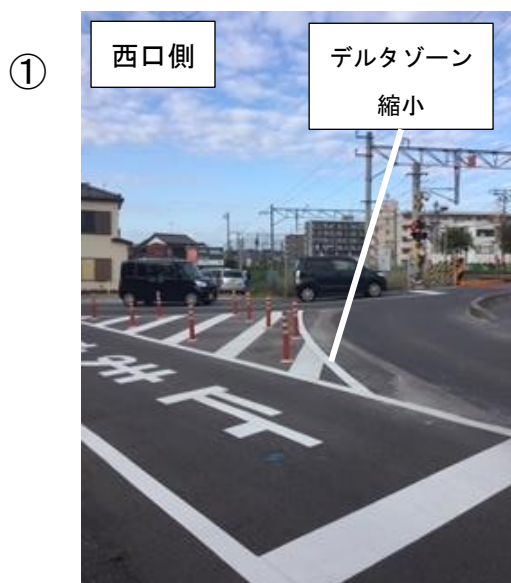
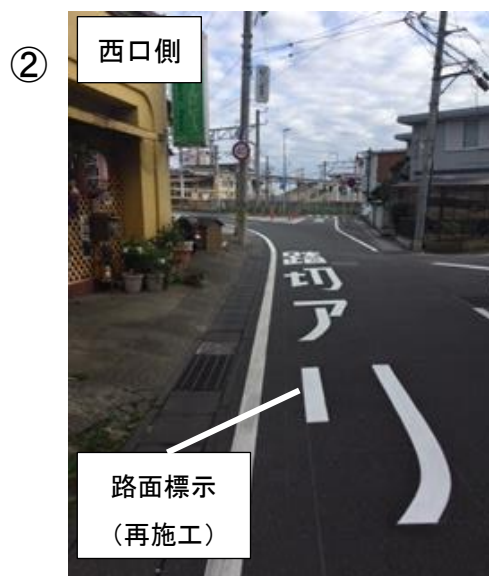
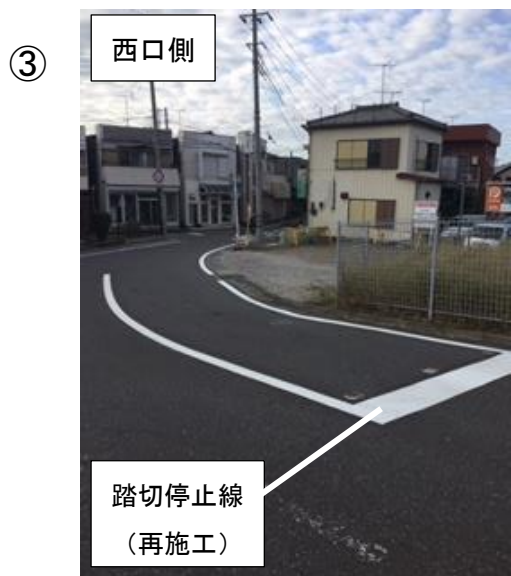
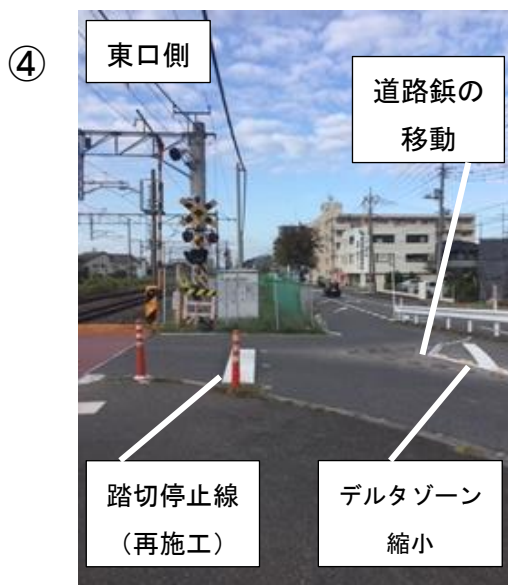
- ① 東口側と西口側の道路標示であるデルタゾーンを縮小化することにより進出する車の流れを円滑にして踏切内の滞留を防止
- ② 踏切接近時の路面標示「踏切あり」を施工することで注意喚起
- ③ 踏切停止線を明確化（再施工）することで踏切手前の一旦停止を促す
- ④ 道路鉾の移動により踏切進出時の自動車の滞留を防止
