2017年12月11日

JR東日本長野支社

## 「踏切支障報知装置の操作スイッチ」をリニューアルして見やすくします

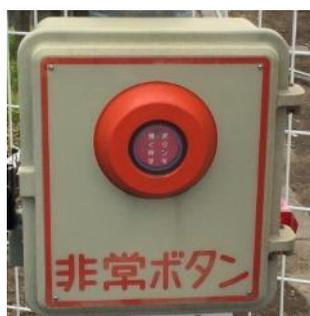
リニューアル前

装置前面のパネルを交換し視認性を向上させます。

- ・蛍光板（高輝度反射材）の採用
- ・ピクトグラム・ふりがな・英語を新規表記

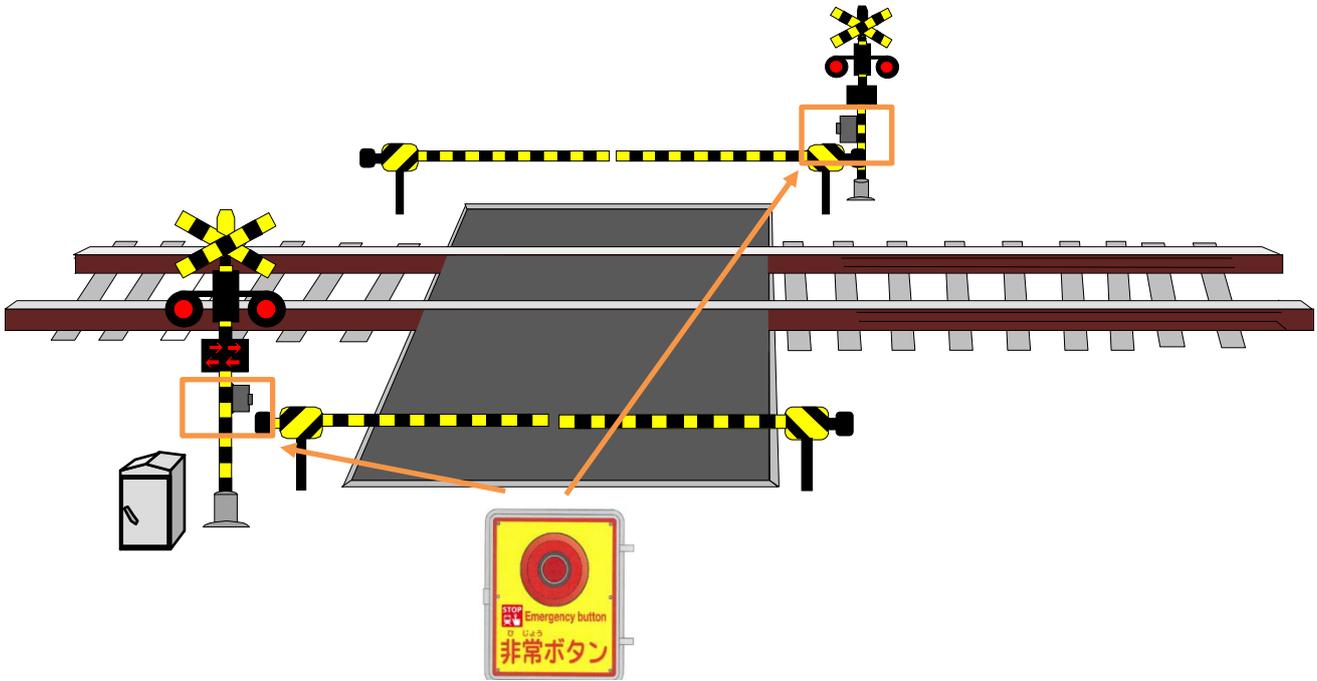
設置イメージ

踏切におけるトラブルを列車等に知らせることができる設備。装置が押されると踏切近くに設置されている特殊信号発光機が点滅し、踏切に接近する列車の運転士に知らせます。特殊信号発光機の点滅を確認した運転士はすぐに非常ブレーキをかけ、事故防止や被害の軽減を図ります。

リニューアル後の踏切

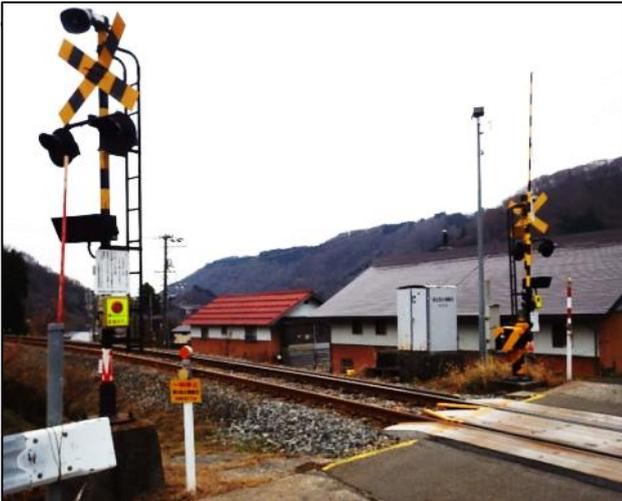
施工済踏切（飯山線）

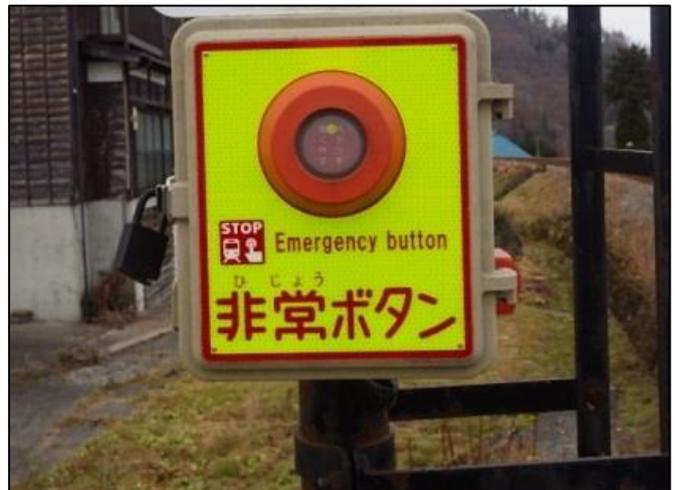
操作スイッチ（拡大）
