羽越本線列車事故に伴う対策の実施状況について

事故発生以降、これまでの取り組みについてご報告いたします。

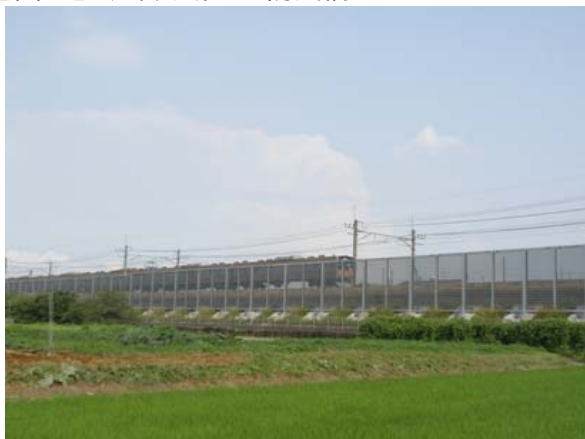
【図1】今年完成した防風柵

武蔵野線 南越谷～吉川間（北側）

車両に作用する風の力を低減する防風柵を、羽越本線砂越～北余目間や東北本線などの強い風を受けやすい橋りょう等に、事故発生以降これまでに計14箇所設置してまいりました。現在、京葉線の3箇所と羽越本線の1箇所について設置を進めておりますが、引き続きその他の箇所についても検討を進めてまいります。

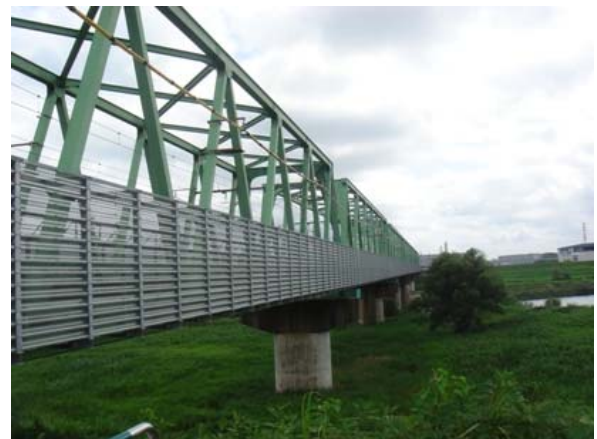
武蔵野線 北朝霞～西浦和間（北側）
