2018年7月12日
東日本旅客鉄道株式会社

信濃川発電所 ゲート操作時における取水量の超過について

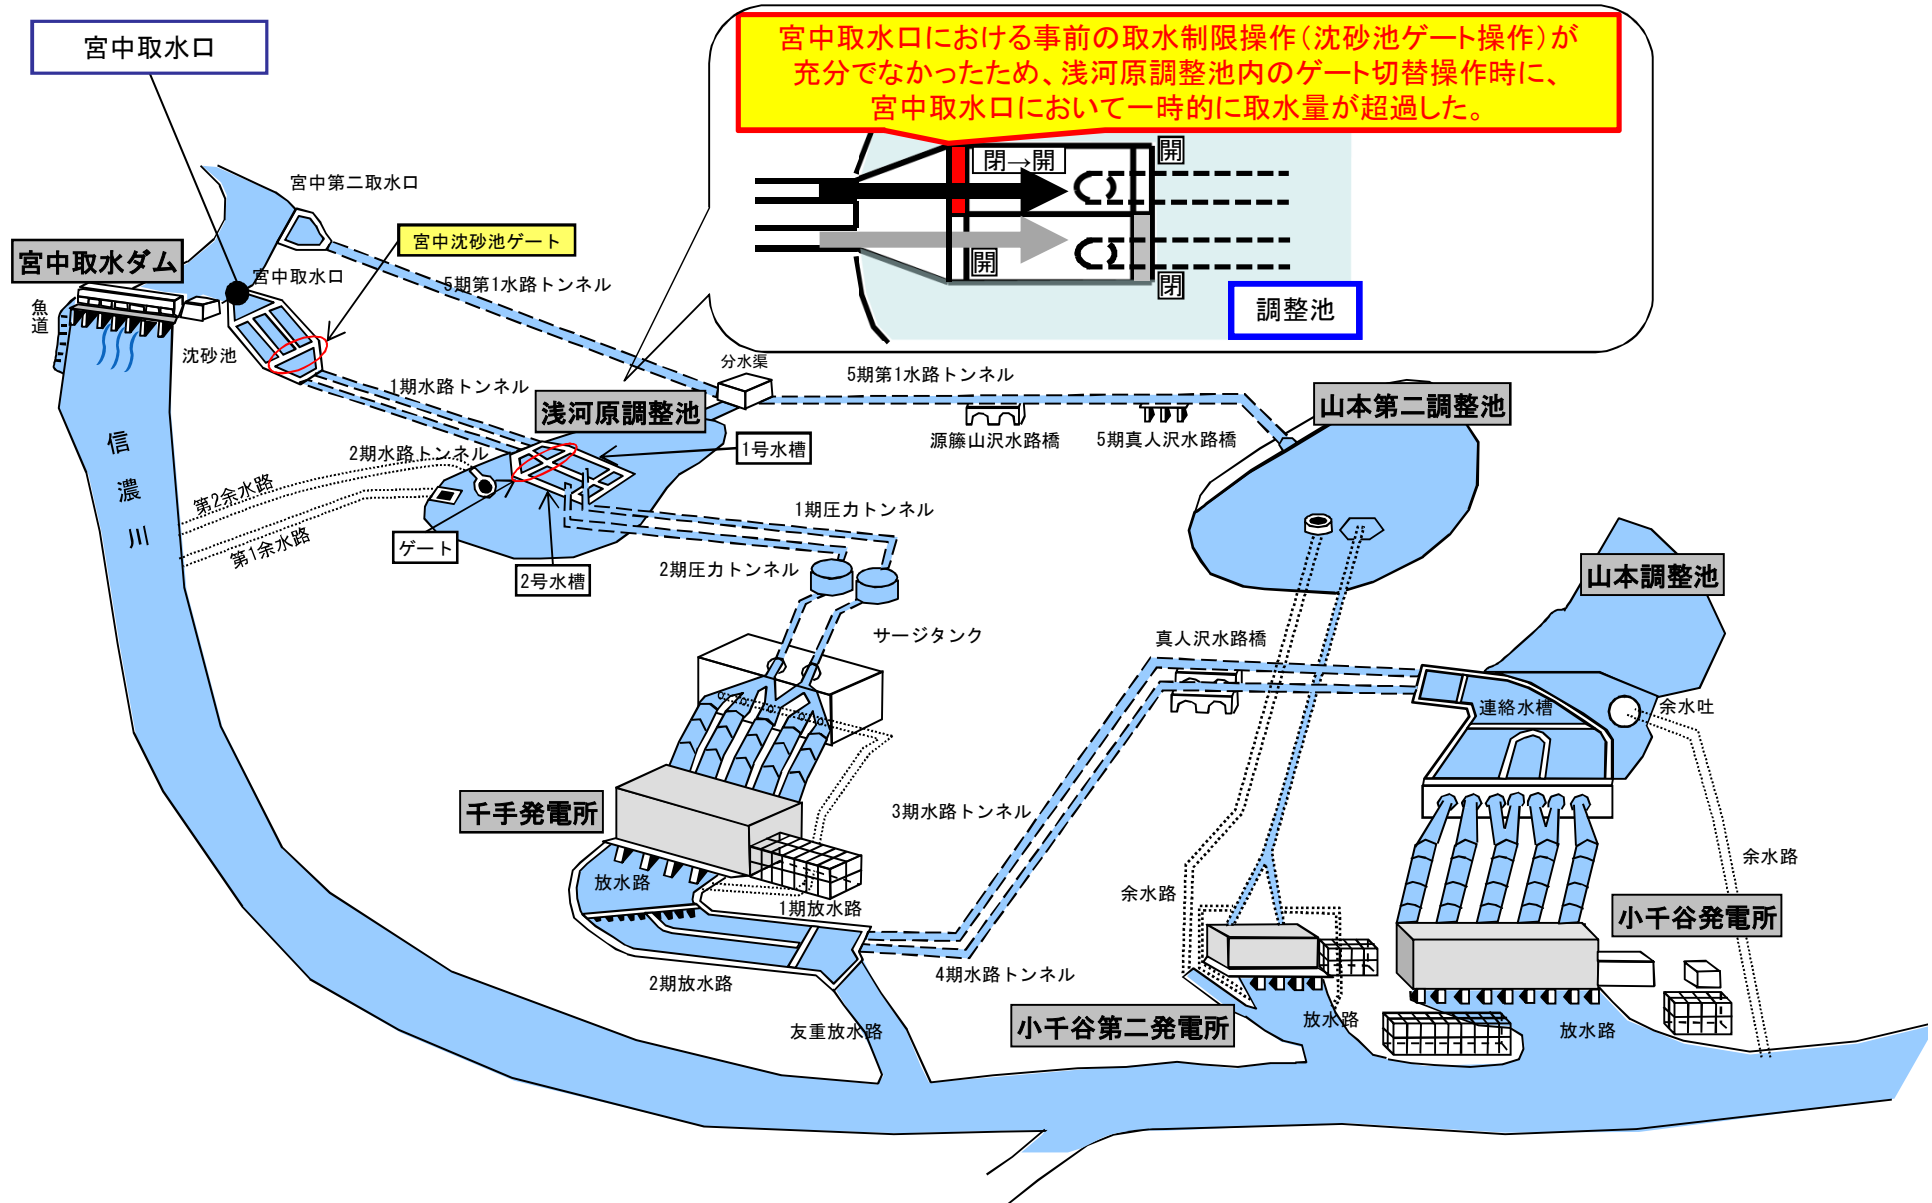
信濃川発電所概要図

2018年7月9日15時51分頃、翌日に実施する千手発電所（新潟県十日町市）の保守作業のため、取水ルートの変更（浅河原調整池に貯水するルートから発電機に送水するルートへの変更）を行っている際に、宮中取水口のゲートと浅河原調整池のゲートの操作に伴う取水量の変動について判断を誤り、取水量超過を防止するアラームが動作しました。直ちに取水量を減じる措置を行いました。一時的に取水量の超過が発生しました。（最大0.5[m³/秒]、106秒間）

■ 宮中取水口において一時的に取水量が超過しました。（最大0.5[m³/秒]、106秒間）

- ゲート操作の過程で取水量の超過が生じないように、予め充分に取水量を減らしてから実施すべく、社内で定める手順書で明確に指示いたします。
- その他、取水量の超過が生じる恐れのあるゲート操作について、手順書を再確認いたします。
- ゲート操作のシステム化を推進いたします。
