2019年3月27日
東日本旅客鉄道株式会社

地絡（ショート）による新幹線車両故障対策について

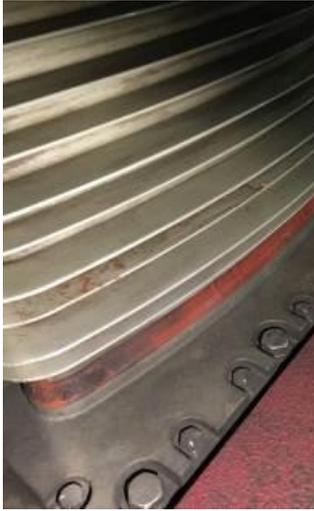
屋根上に鳥がぶつかり地絡（ショート）した痕跡

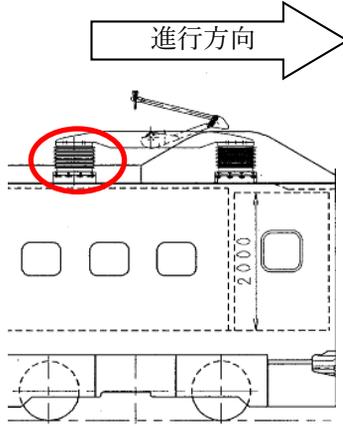
碍子に付着物

碍子に地絡痕

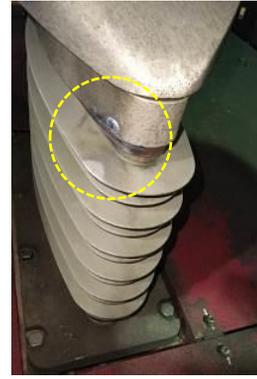
屋根上に地絡痕

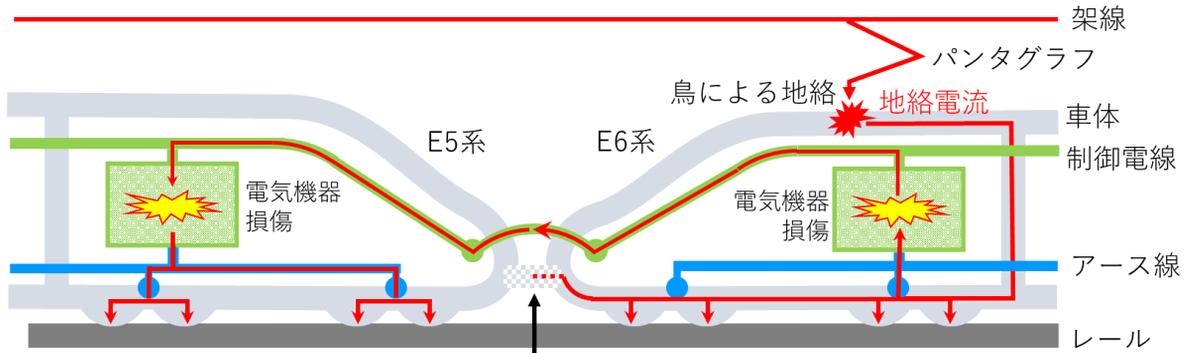
【対策前】

E5系・E6系併結時に、双方の車体は連結器でつながっていますが、E6系側の車体に流れた地絡電流がE5系の車体には流れにくかったため、地絡電流の一部がE5系・E6系の間を渡っている制御電線を経由して電気機器にも流れたことにより、損傷したものと判明しました。

地絡電流が連結器を流れにくかったため
制御電線を通してしまい電気機器を損傷した
