2021年11月26日
東日本旅客鉄道株式会社

ホーム上における音響案内装置の不適切な設置について

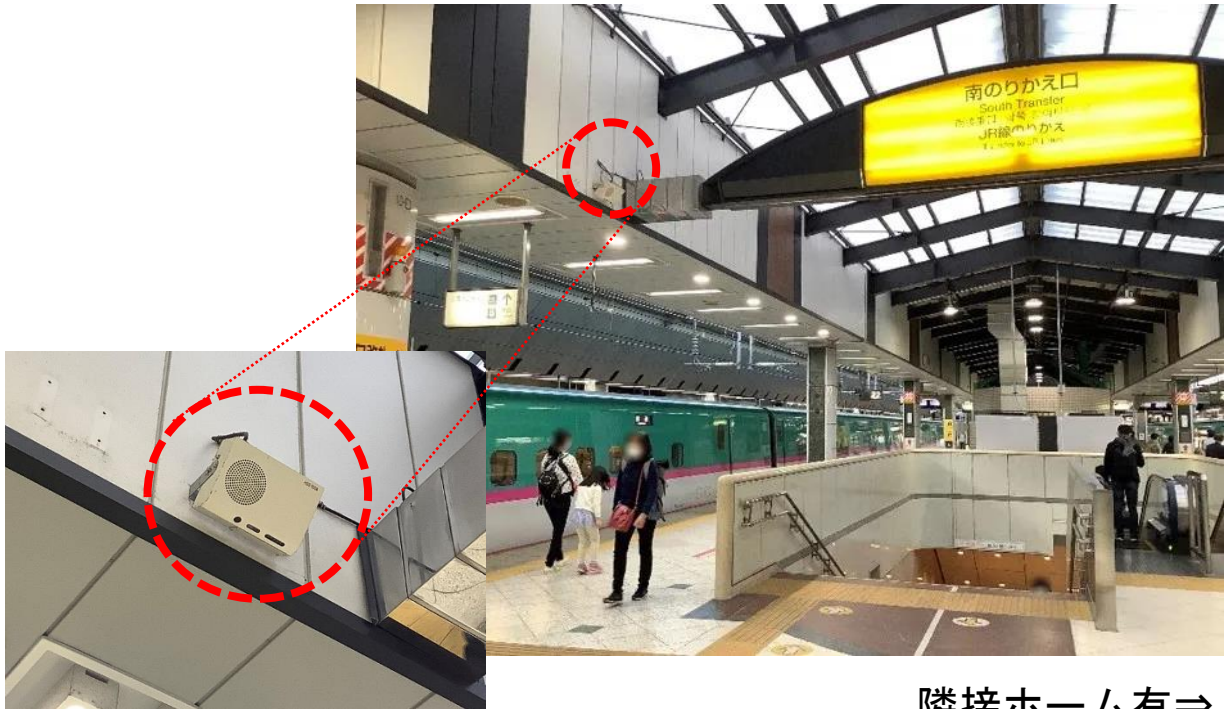
(不適切な向きに設置している例：東京駅)

このたび、装置の設置状況を確認したところ、59駅において、ホーム短軸方向（線路と直角方向）に音響が流れる向きに設置している装置があることが判明しました。

隣接ホーム有⇒

○不適切な向きに設置している装置については、判明後、速やかに使用を停止しており、適切な環境が整った装置から、順次使用を再開しております。なお、不適切な設置が判明したいずれの駅においても、視覚障害者誘導用ブロックは敷設済みです。

○新たに装置を設置する際には、ガイドラインに規定されている向きを遵守するよう施工時の確認を徹底してまいります。
