2024年1月30日

東日本旅客鉄道株式会社

## 東北・上越・北陸新幹線 架線故障による運転見合わせに伴う点検と対策について

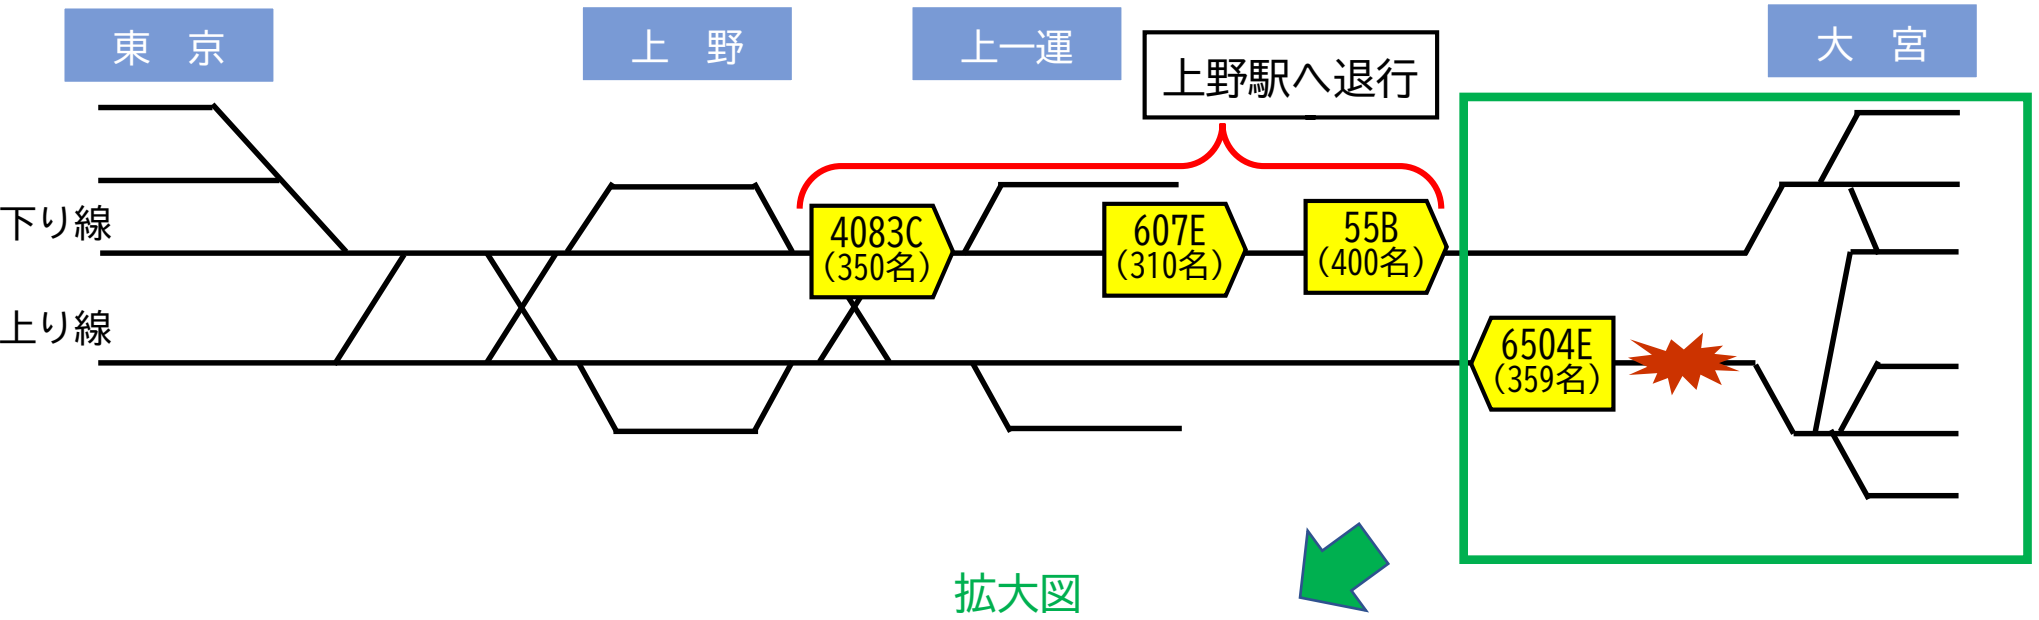
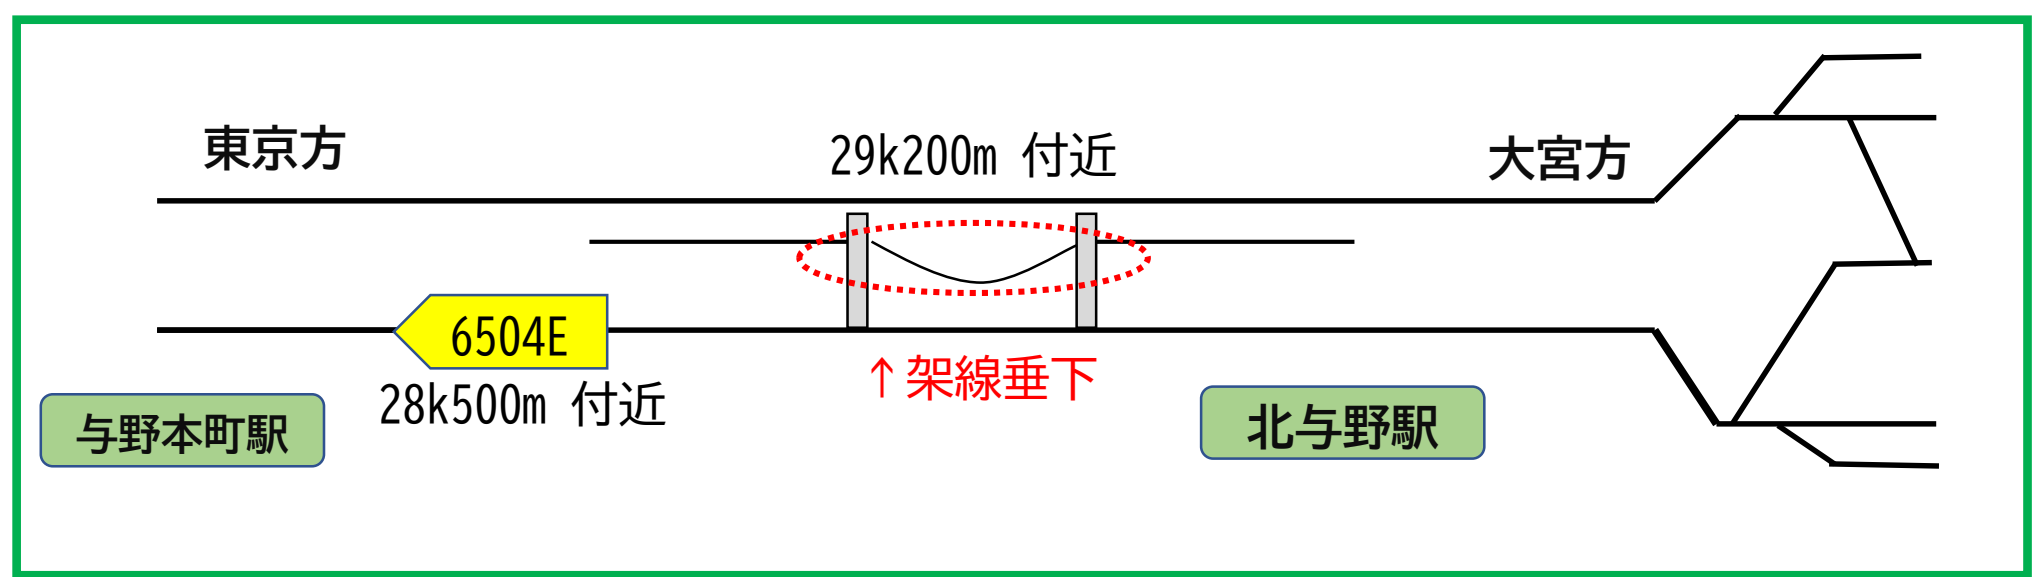
【資料1】

# 1. 架線垂下箇所と駅間停車した列車の位置関係

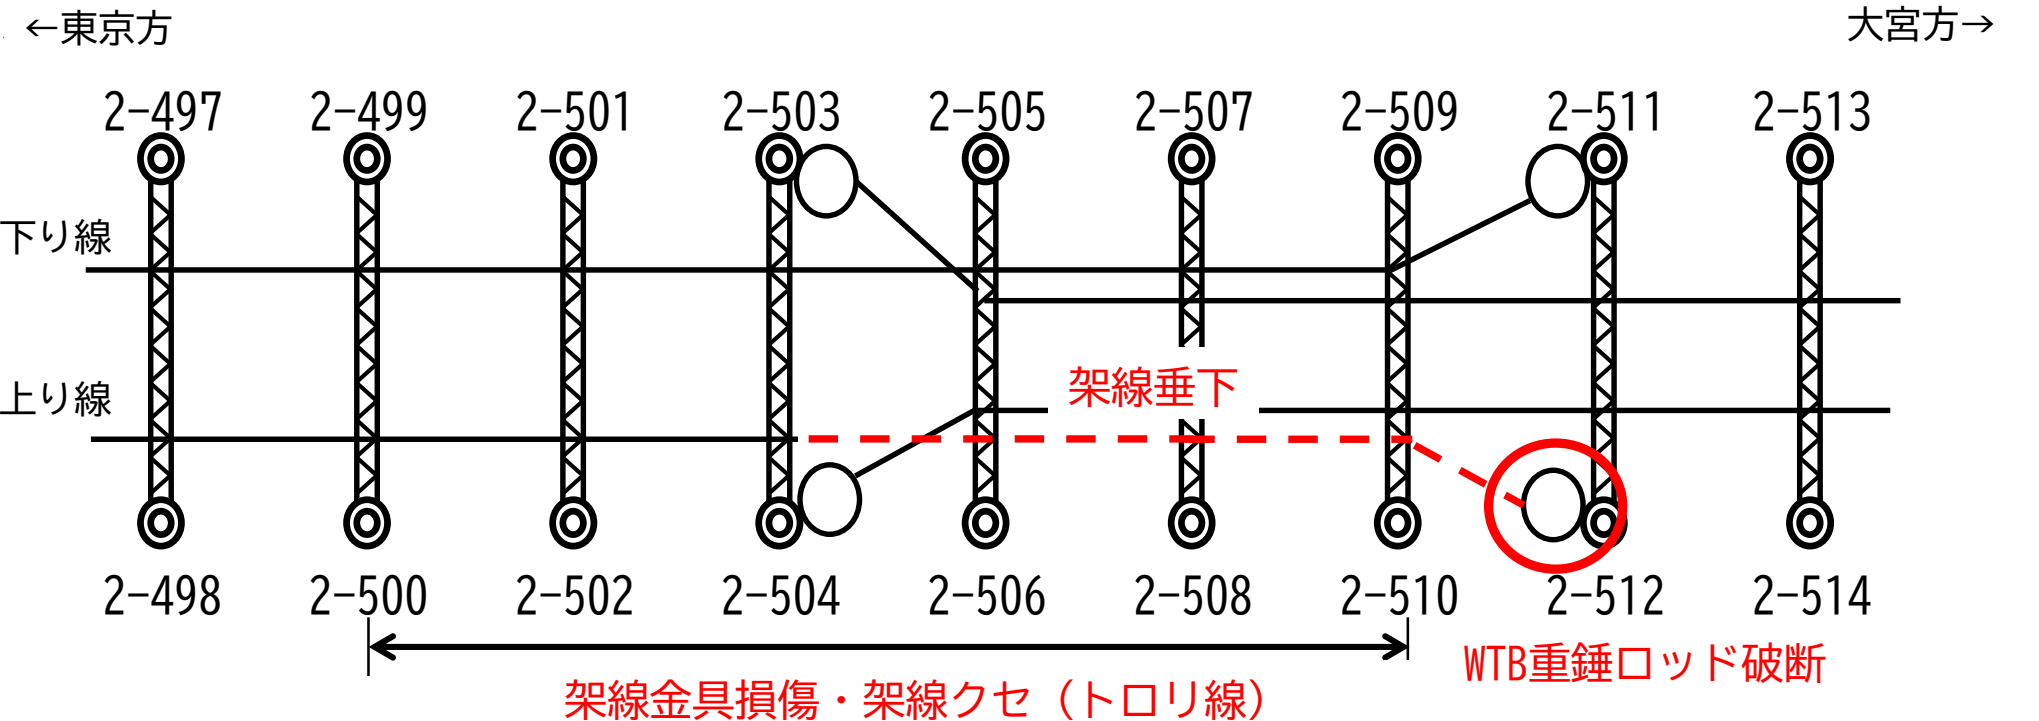
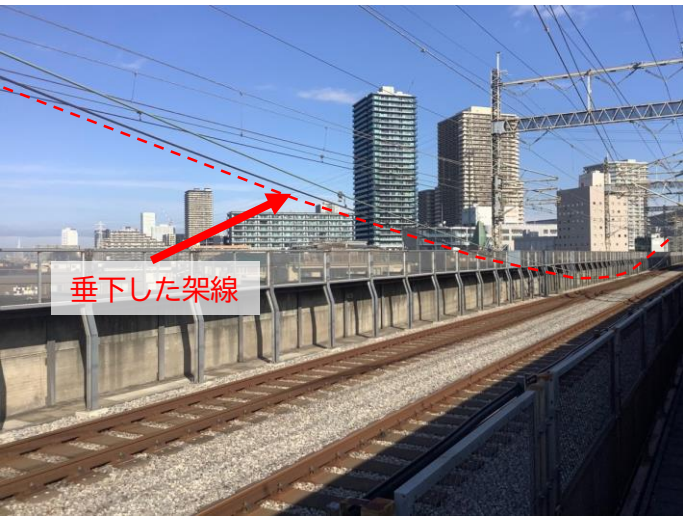
【資料2】

# 2. 事故当日の電力設備損傷状況

架線垂下

現地を確認したところ、上野～大宮駅間の上り線において、架線垂下、架線張力を調整する滑車式自動張力調整装置（WTB）の重錘ロッドの破断、車両のパンタグラフの損傷が確認されました。重錘ロッドの破断により垂下した架線下を列車が通過したことで、車両のパンタグラフおよび架線金具が損傷し、架線からの異常な電気を検知したことで、停電発生に至ったと推定しております。

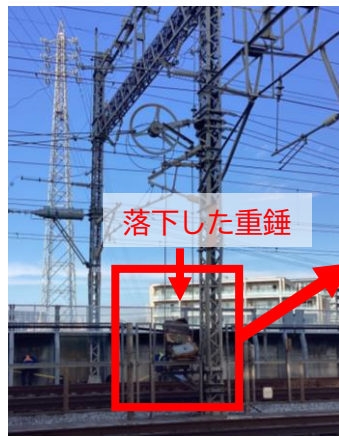
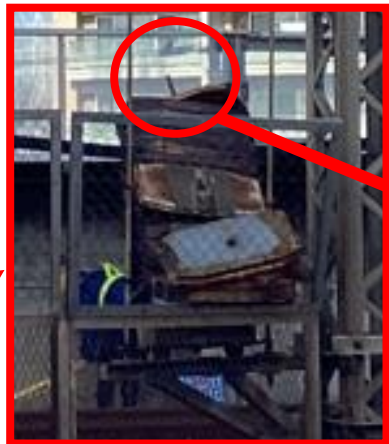
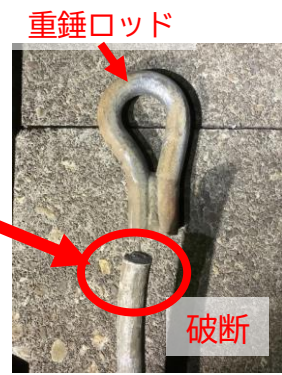
WTB重錘ロッド破断

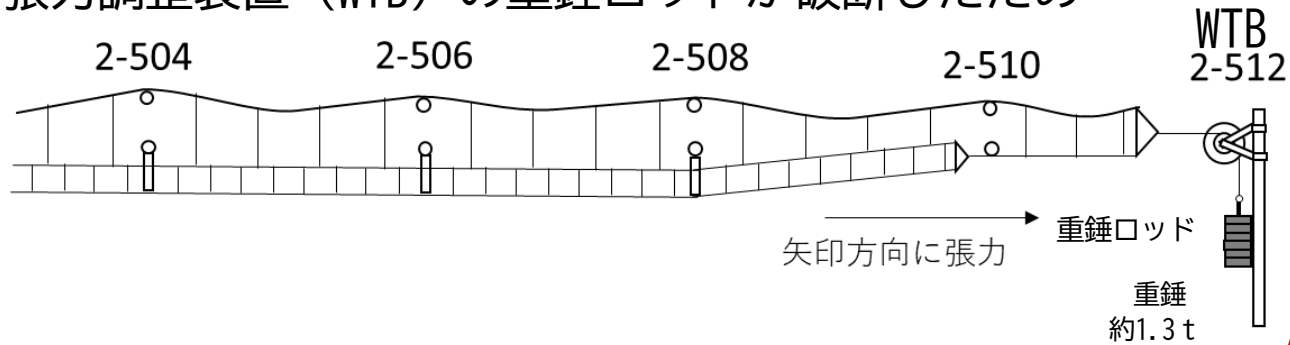
STEP①  
通常時

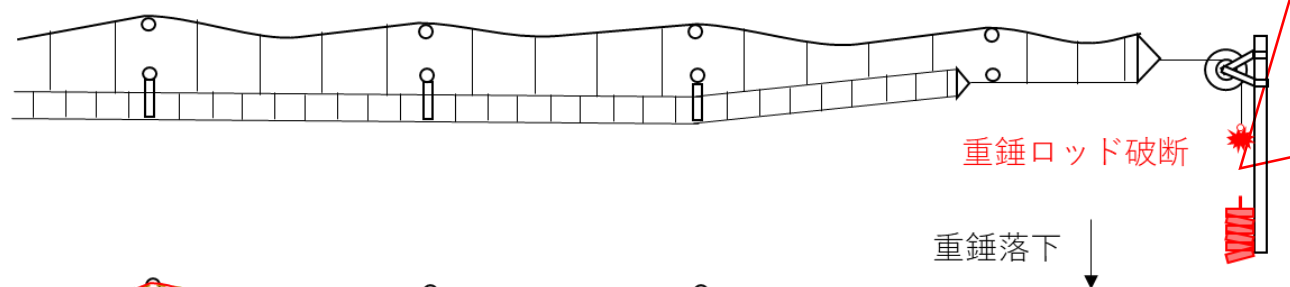
- ・滑車式自動張力調整装置（WTB）の重錘ロッドが破断したため

STEP①  
WTBロッド 破断

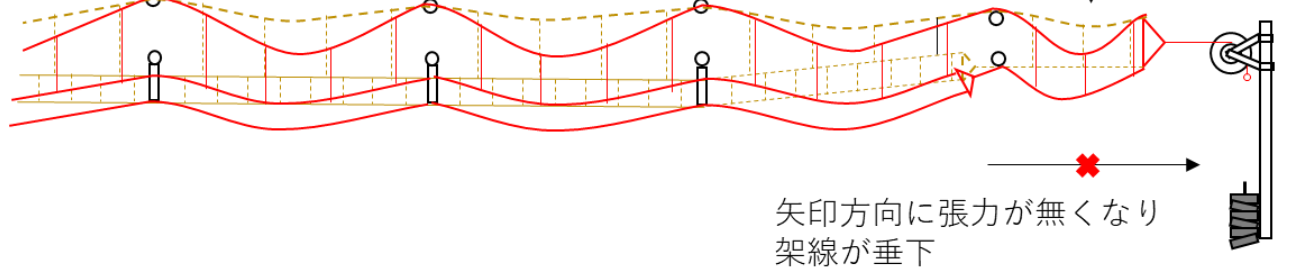
STEP②  
架線垂下

STEP③ 9時58分  
新幹線通過時  
架線設備損傷

垂下した架線下を列車が通過し  
パンタグラフ及び架線金具破損

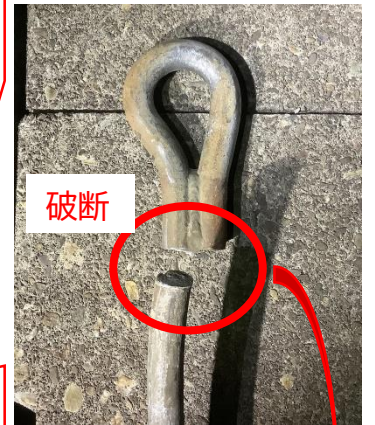
重錘ロッド  
(直径22mm)

なお、重錘ロッドの破断原因については、公益財団法人鉄道総合技術研究所の協力を得ながら、分析を進めております。

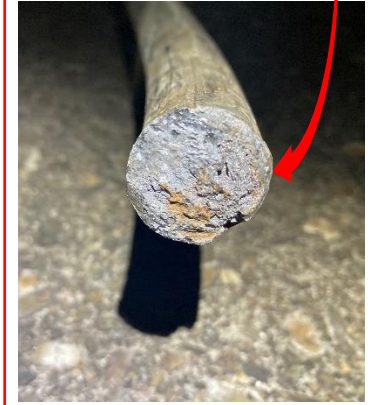
破断面

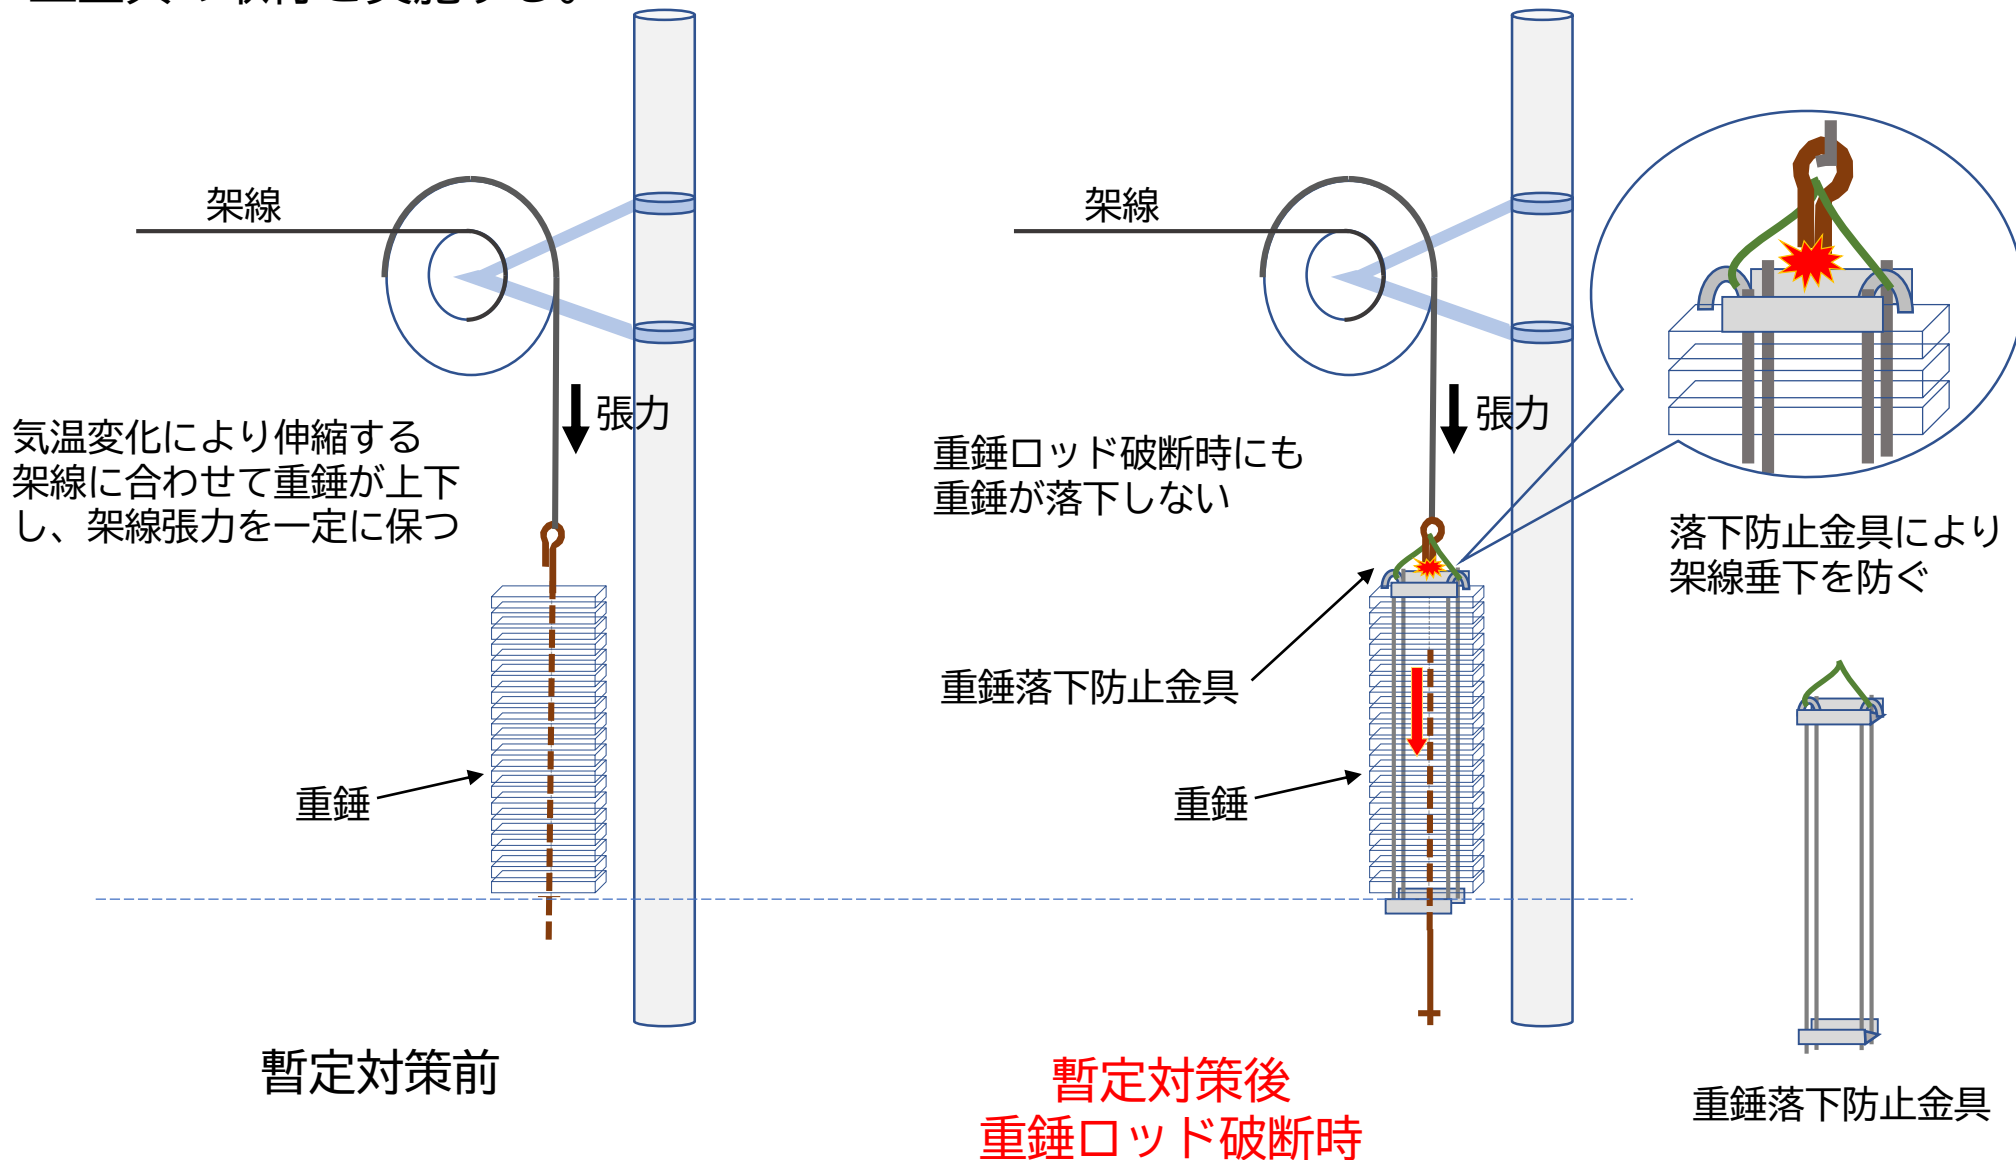
【資料4】

## 4. 暫定対策

なお、重錘ロッド取替完了までの間は、万一、重錘ロッドが破断しても架線が垂下しないよう、ワイヤーによる二重防護措置を実施します。

##### ② 重錘落下防止金具の取付

対象箇所：新幹線全線（車両センター除く）

対象数量：394箇所

計 画：2024年7月末まで

- ・新幹線全線（車両センター除く）のWTB（394箇所）を、2024年7月末までに重錘落下防止金具の取付を実施する。

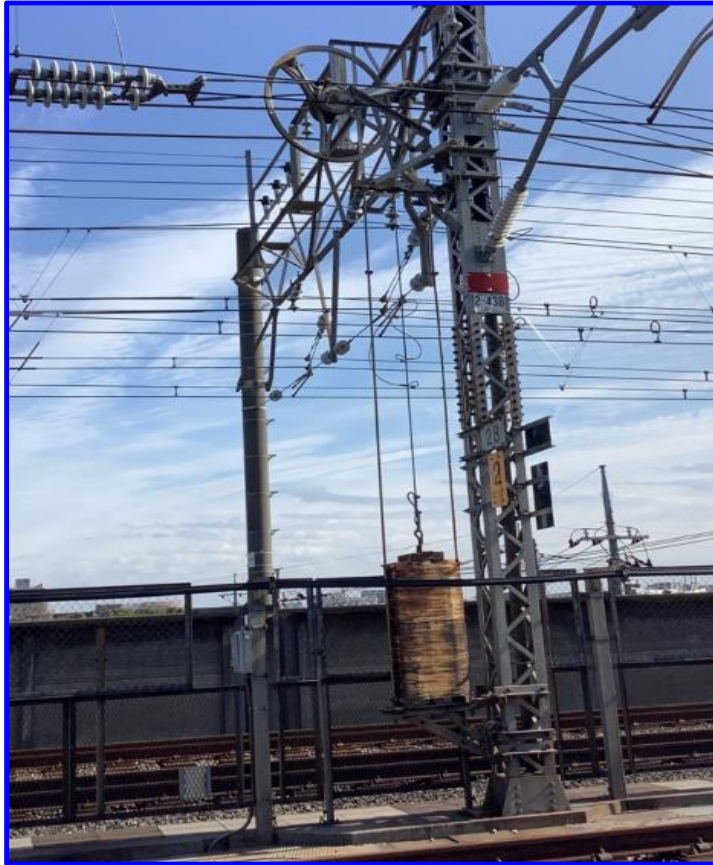
滑車式自動張力調整装置 (WTB)

### <主な特徴>

- ・張力調整できる架線長が長い
- ・部品点数が多い
- ・ワイヤー取替 (1回/8年)
- ・検査時に測定する箇所が多い

- ・恒久対策として、ばね式自動張力調整装置(STB)へ順次取替を進める。

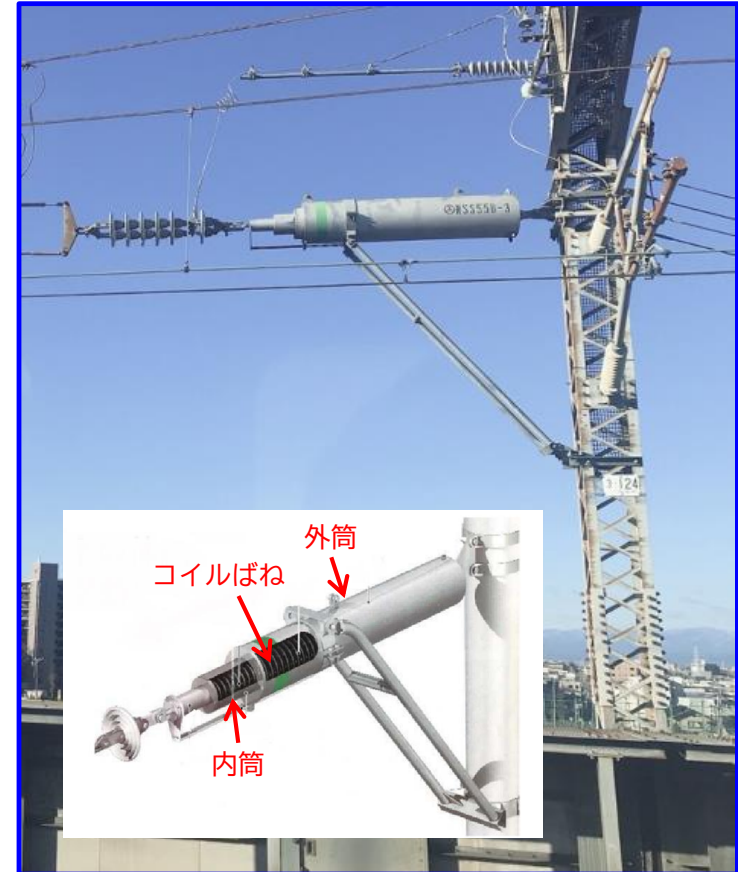
ばね式自動張力調整装置 (STB)

### <主な特徴>

- ・メンテナンスが容易
- ・構造が単純
- ・検査時に測定する箇所が少ない
- ・張力調整できる架線長がWTBより短い

##### ③ ばね式自動張力調整装置（STB）への取替
