## 山手線・京浜東北線 停電に伴う輸送障害について

# 【別紙】 田町駅 京浜東北線山手線での停電（位置図と設備状況）

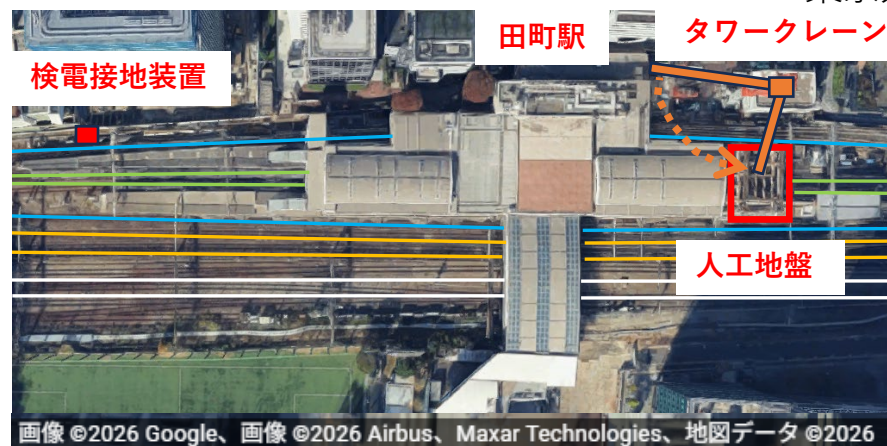
断面図

タワークレーンによる資材運搬のため停電作業を実施

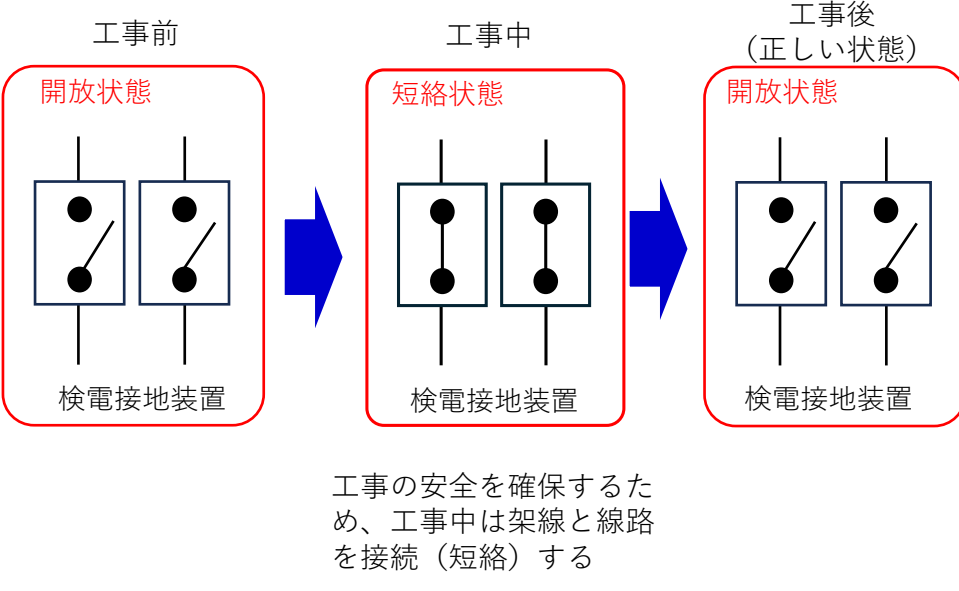
<今回の事象発生から運転再開までの経過>

| ①山手線・京浜東北線 | 送電後に停電発生・運転見合わせ |
| ②山手線・京浜東北線 | 検電接地装置を「開放」操作 |
| ③京浜東北線 | 送電開始・運転再開 |
| ④山手線 | 試送電（京浜東北線の検電接地装置から発煙） |
| ⑤山手線・京浜東北線・東海道線 | 送電停止・運転見合わせ |
| ⑥東海道線 | 送電開始・運転再開 |
| ⑦山手線・京浜東北線 | 検電接地装置を架線から切り離し |
| ⑧山手線・京浜東北線 | 送電開始・運転再開 |
