山手線・京浜東北線 停電に伴う輸送障害の原因と対策について

【別紙1 当日の作業および停電発生までの経緯について】

【別紙2 復旧作業について】

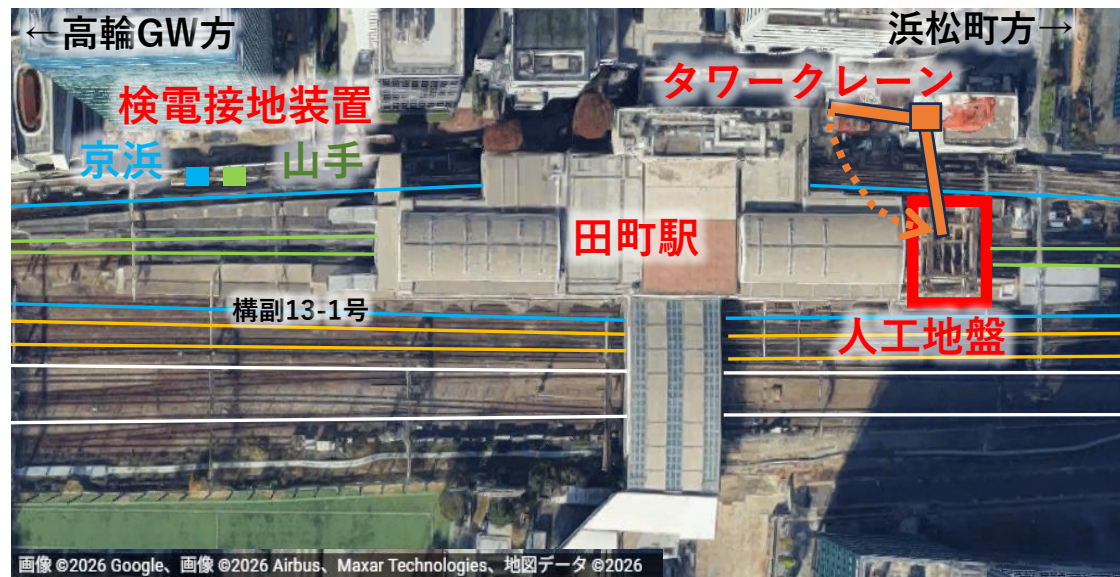
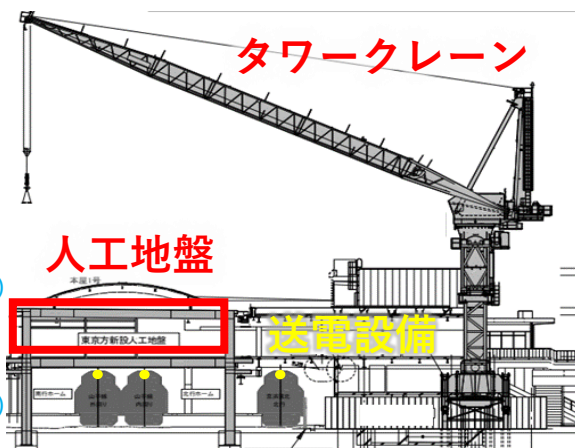
田町駅の改良工事において、送電停止の上、タワークレーンにより線路上空から資機材の搬入作業などを実施

京浜東北線（北行）
山手線（内回り）
山手線（外回り）
京浜東北線（南行）
東海道線
東海道新幹線

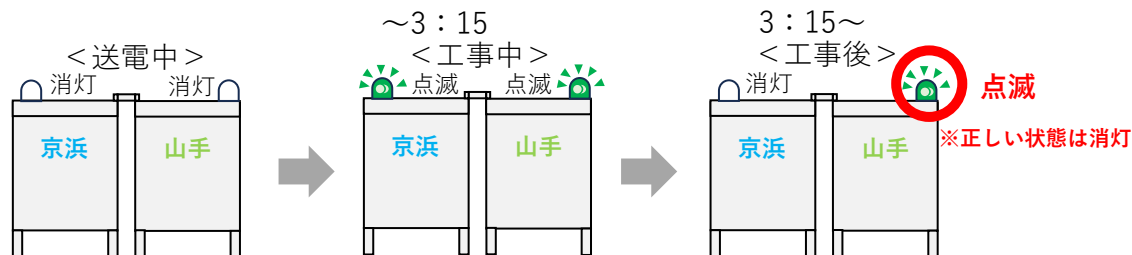
3:15 山手線の検電接地装置の取扱いを誤り、接地した状態で、送電停止の解除手続を実施

<検電接地装置のパトランプ> 京浜東北線：消灯 山手線：点滅

※接地取外し時は消灯が定位

作業終了後に送電を開始する際に、山手線の検電接地装置の取扱いを誤り、接地した状態で送電を開始したため、停電が発生しました。

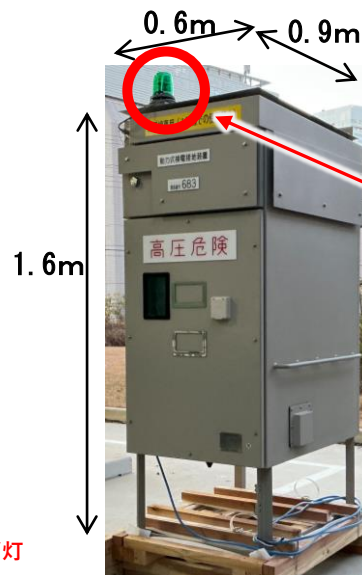
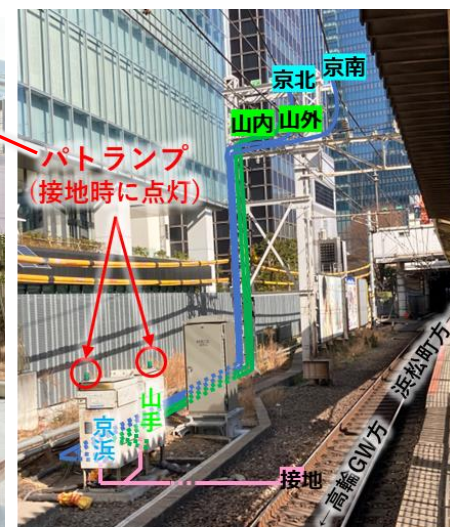
検電接地装置※

3:50 送電を開始する際に、山手線が接地されていたため、山手線及び京浜東北線の停電が発生

※停電作業時、送電設備が無電圧であることを確認するとともに、万が一誤って送電されても感電事故を防ぐため、送電設備とレールを接続して短絡・接地する装置

- ・検電接地装置の取扱いを確認する際にダブルチェックを行い、テレビ電話画面を活用するなど、確実に記録に残す取扱いとします。

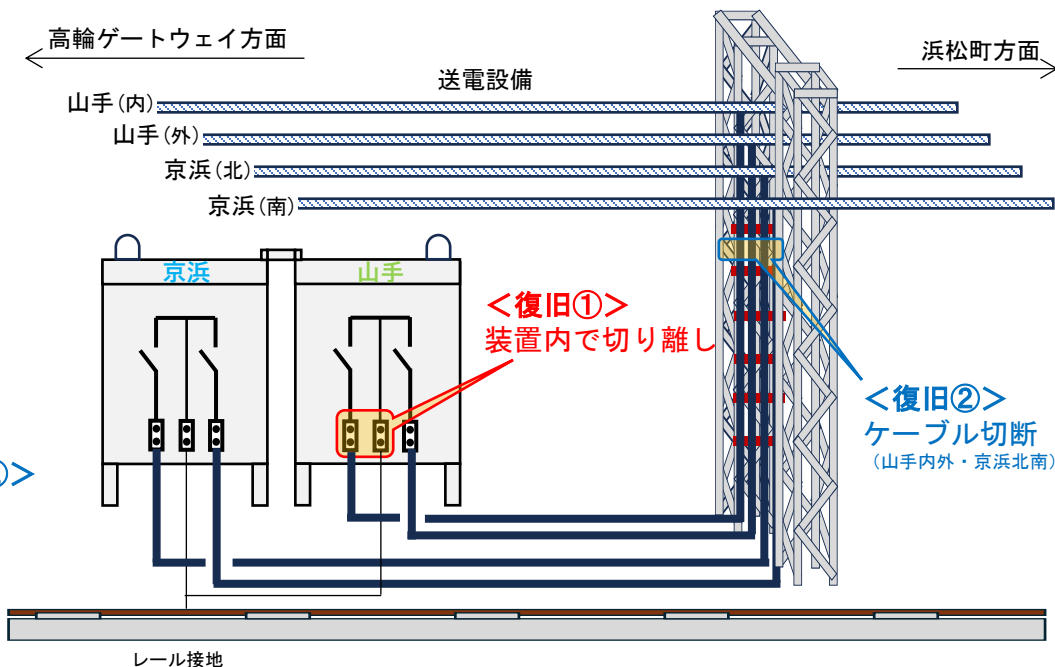
<ケーブル切離し作業>

- 3:50 送電開始時に山手線・京浜東北線で停電発生
- 4:54 検電接地装置の開放操作
- 4:57 山手線の送電失敗、京浜東北線の送電成功
- 5:13 **山手線の検電接地装置切り離し開始<復旧①>**
- 6:45 変電所の健全性確認の必要性が判明
- 6:55 山手線の検電接地装置切り離し完了
- 7:20 京浜東北線運転再開
- 7:48 山手線の送電失敗
- 7:49 検電接地装置(山手・京浜)から発煙を認め、
変電所からの送電を緊急停止
- 9:11 **山手線・京浜東北線の切り離し作業開始<復旧②>**
- 11:37 山手線・京浜東北線の切り離し作業終了
- 12:01 復旧作業完了し、送電開始

- ・送電設備と検電接地装置は、検電接地装置の外側ケーブルで切り離し、具体的な切り離し箇所を含めた復旧方法を検電接地装置の設置箇所毎に定め、定期的な訓練を行います。
- ・お客さまへの影響を最小限にするため、停電区間に駅間停車している列車からの速やかな降車誘導の実施等について、引き続きレベルアップを図ります。

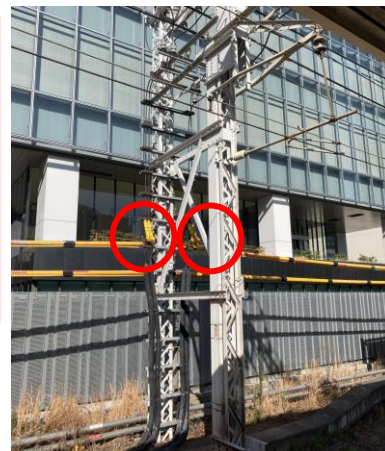
<復旧①> 装置内で切り離し

<復旧②> ケーブル切断
