2026年2月17日

東日本旅客鉄道株式会社

宇都宮線 停電に伴う輸送障害の原因と対策について

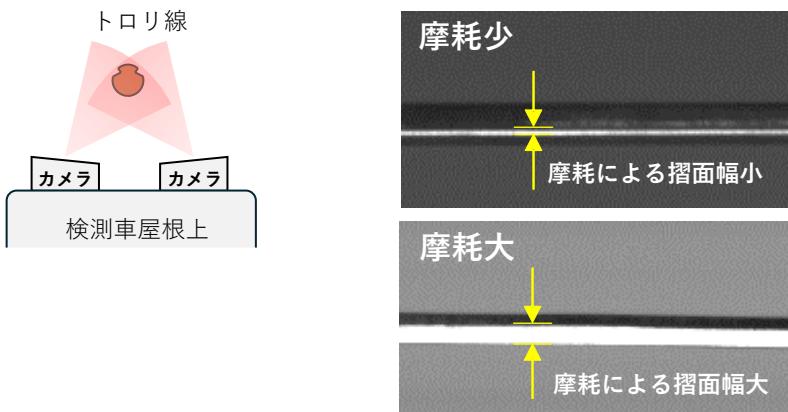
当該線区におけるトロリ線摩耗管理方法

目視による摩耗管理

○画像（4回／年） 2024.4～架線設備モニタリング導入

- ① 第1四半期に、担当者が全区間の画像確認で摩耗チャートを併用しながら要注意箇所を抽出し、要注意箇所を管理者が確認
- ② 抽出した要注意箇所は、第2～4四半期に、画像と摩耗チャートにより摩耗の進行を確認
- ③ 管理者が要注意箇所の処置を決定

架線設備モニタリングでは、第1四半期の検測車走行時に、担当者が全区間の画像確認で摩耗チャートを併用しながら要注意箇所を抽出し、管理者が確認します。その後、抽出した要注意箇所は四半期毎に、画像と摩耗チャートにより摩耗の進行を確認します。今回、2024年5月走行、2025年5月走行の2回、担当者による抽出作業をしていますが、要注意箇所として抽出することができませんでした。また、上記の流れで業務を進めており、要注意箇所から抽出できなかったことを管理者が確認できませんでした。

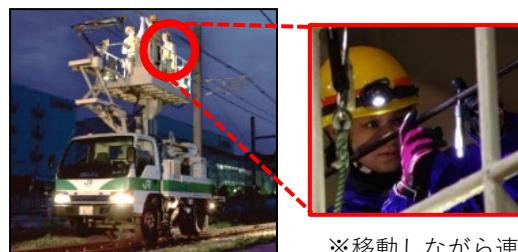
【参考】架線設備モニタリング導入前

○至近距離検査（1回／年）

※移動しながら連続的に目視で確認、
ポイントで計測

2023年4月7日（金）の至近距離検査^{※1}時に、オーバーラップ箇所^{※2}の片方のトロリ線の摩耗が進行していること（7.91mm）を確認しトロリ線の張替を計画しましたが、その際に誤って平行する他のトロリ線の張替を計画してしまいました。これは、現地で不具合を認めた作業責任者と工事計画者が直接打合せを行わなかったことにより認識に齟齬が生じたためです。この結果、摩耗が進行したトロリ線が張替えされずに残ってしまいました。

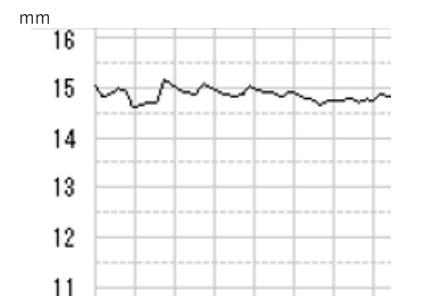
※摩耗チャートのサンプル

摩耗チャートによる摩耗管理

○摩耗チャート（4回／年）

- ① 四半期毎に、システムから抽出された要注意箇所を担当者が摩耗チャートにより確認
- ② 管理者が要注意箇所の処置を決定

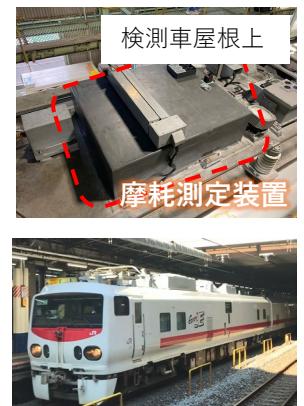
※反転現象

レーザ反射幅が狭くなり、摩耗値が小さく表示される現象
