2026 年 10 月 23 日  
東日本旅客鉄道株式会社

## 群馬事業本部発！ 自然災害による列車制御システム・情報通信設備への影響を低減する取組み

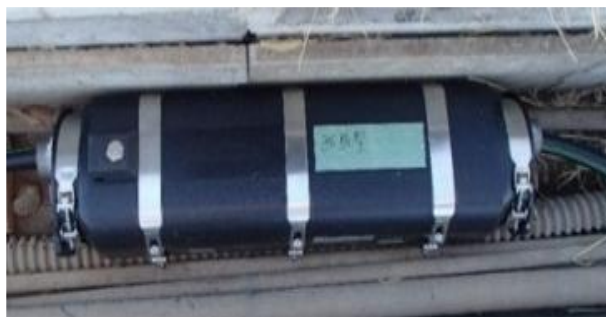
図1 クロージャ

線路沿線には、列車の運行に必要な通信ケーブル（以下、ケーブル）が敷設されており、列車の安全・安定輸送を支える重要な役割を担っています。このケーブルは約 500m 間隔で接続箇所があり、接続部を保護するために「クロージャ」というケースが設置されています。

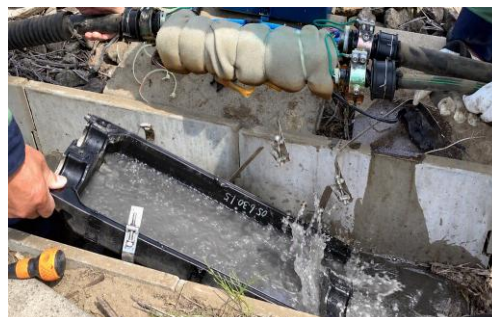
図2 浸水したクロージャ

大雨等によりクロージャ内が浸水するとケーブルの異常が発生し、列車の運行に影響を及ぼす恐れがあります。従来の方では、浸水箇所の特定には限られた故障情報をもとに故障エリアを絞り込んで、現地にてエリア内のクロージャを 1 つずつ開閉して確認していたため、多くの時間と労力を要していました。
