安全報告書 2014

東日本旅客鉄道株式会社

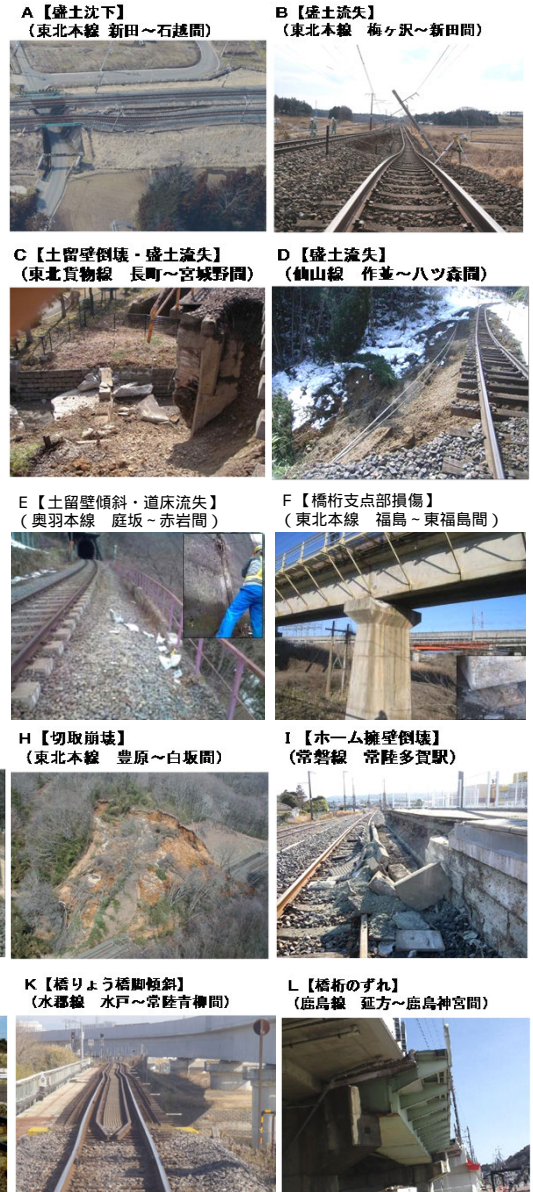
< 在来線の地上設備の主な被害状況 >

主な被害状況 計36線区

主な被害	2011/3/11本震		2011/4/7以降余震
	被害箇所数	4/7時点で復旧未了の被害箇所数	被害箇所数
軌道変位	約2,200箇所	約130箇所	約620箇所
電化柱の折損・傾斜・ひび割れ	約1,150箇所	約130箇所	約90箇所
道床碎石流出	約220箇所	約40箇所	1箇所
乗降場変状	約220箇所	約20箇所	約50箇所
盛土・切取等土工設備の変状	約170箇所	約30箇所	約10箇所
信号・通信設備の故障	約130区間	約30区間	約10区間
橋りょう・高架橋の損傷	約120箇所	約20箇所	約30箇所
駅舎の損傷	約80駅	1駅	約20駅
トンネルの損傷	約30箇所	5箇所	2箇所
変電設備の故障	約30箇所	約10箇所	約10箇所
落石	約20箇所	-	約10箇所
乗換ご線橋等停車場設備の損傷	約20箇所	-	4箇所
架線の断線	約10箇所	3箇所	約10箇所
合計	約4,400箇所	約420箇所	約850箇所

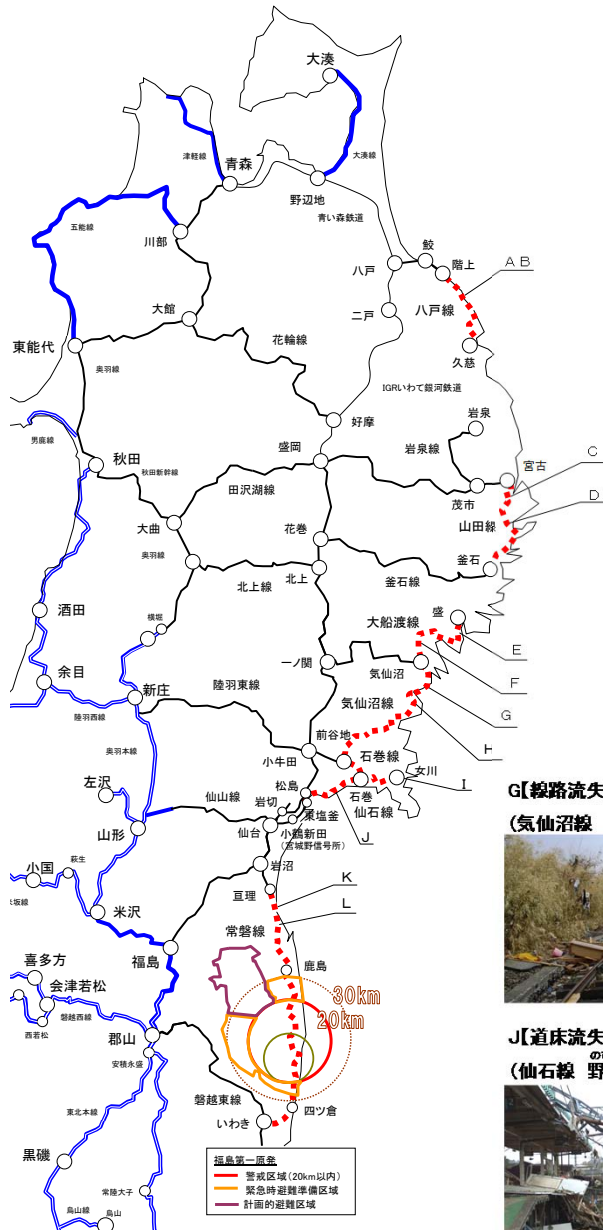
＜津波を受けた7線区の地上設備の主な被害状況＞

A【橋げた流失】
しゆのへ りくちゅうやぎ
(八戸線 宿戸～陸中八木)

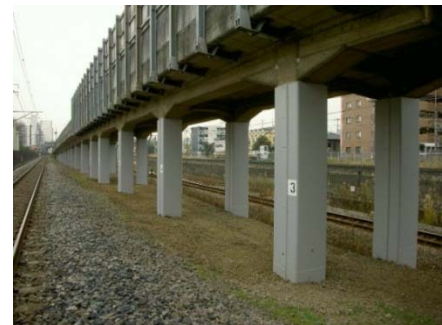
現在は、新幹線と在来線の南関東・仙台エリア等の曲げ破壊先行型高架橋柱のうち、強い地震動で被害の生じるおそれのある高架橋柱の補強、および在来線その他エリアの一部の線区で、せん断破壊先行型の高架橋柱、橋脚の補強を実施しています。

鋼板巻きによる高架橋柱の耐震補強

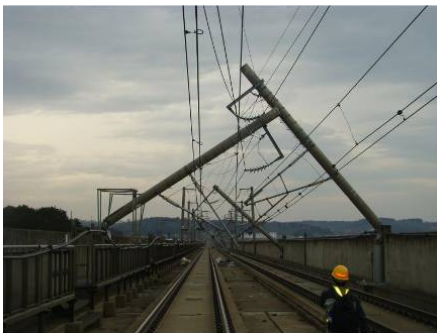
【電化柱の補強・門型化】

東日本大震災で損傷した電化柱についても、新幹線で約2,300本を対象に耐震補強を実施しています。在来線では2013年度までに対象となる16本を完了しています。

東日本大震災による電化柱の損傷例と補強イメージ

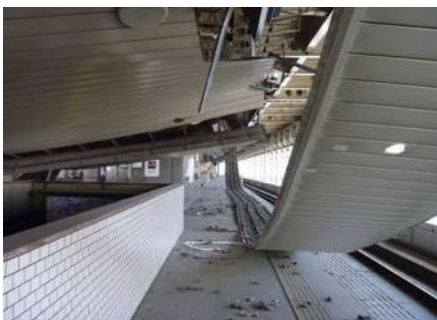
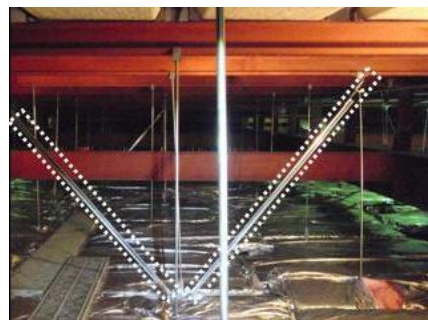
また、駅・ホームの天井（約560駅）・壁（約60駅）の落下防止対策を実施していきます。

東日本大震災による天井材の落下と斜材による補強イメージ

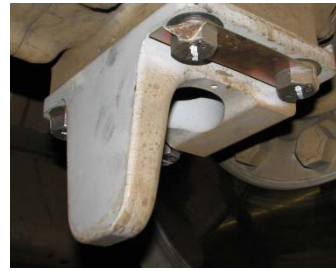
逸脱防止ガイド

台車に逆L型をした車両ガイド機構を設置し、車両が脱線した場合は、ガイド機構により車輪が一定以上横方向に移動することを防止します。2008年8月にすべての新幹線に設置が完了しております。

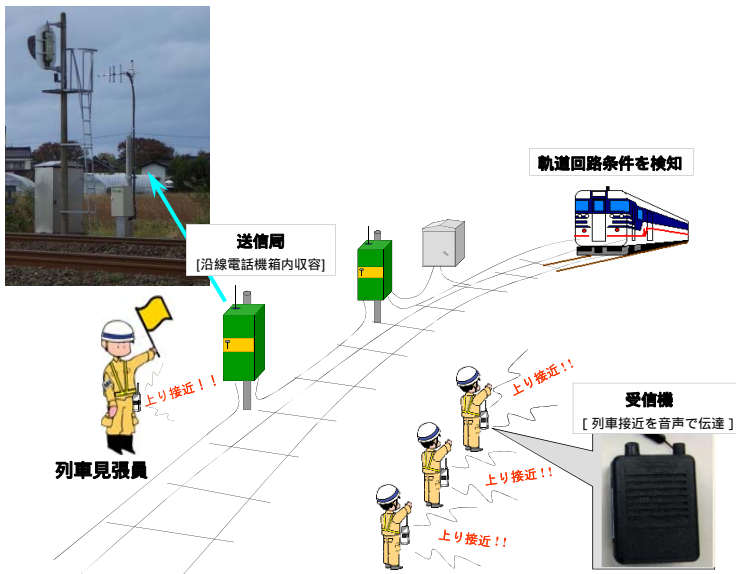
TC型無線式列車接近警報装置

鉄道施設の点検等は鉄道沿線で行うことが多いため、列車と作業員が誤って接触する恐れがあるため列車見張員を配置して事故の防止を図っています。また、見張員の注意力だけに依存することなく、さらなる安全性向上のために列車見張員や作業員に列車の接近を伝達し作業員を支援する、TC型無線式列車接近警報装置を導入しています。

TC型無線式列車接近警報装置は、軌道回路で列車接近を検知し、沿線電話機用回線で情報伝送して、沿線電話機箱内に収容された送信局から電波を発信します。これを作業員全員が携帯する受信機で受信し、「上り接近」「下り接近」「上り下り接近」等の音声で列車接近が伝達されます。

列車が接近していない時には、受信機は常時一定間隔で「ピーピー」と確認音が流れ、故障したことが分かるようになっています。

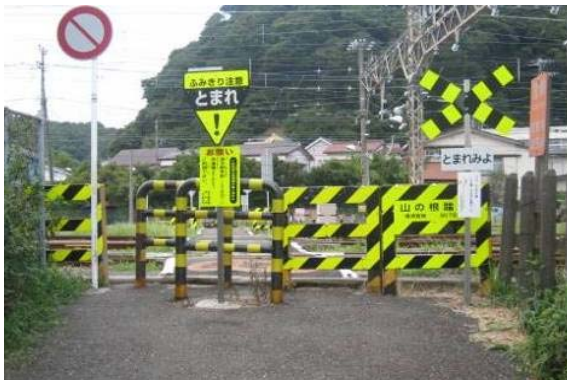
第4種踏切での踏切事故防止対策として、「ソーラー型注意喚起板」の設置や、第1種踏切に変更するなどの対策を実施しています。また主に自動車通行禁止の踏切に「交通規制柵」を設置しました。

自動車通行禁止の踏切に「交通規制柵」を設置します。
