JR東日本 仙台支社

## 冬期における安全安定輸送の取組みについて

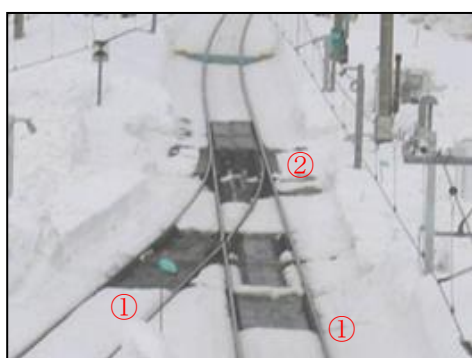
【融雪装置 (No 1、2 組み合わせ)】

No.	融雪装置の種類	設置数	目的
①	温水マット式融雪装置	204 台 〔2019 年度 1 台増設〕	ポイント部への雪持込みを防ぐため、ポイントの手前のマットに温水を循環させた装置で雪を融かす。
②	熱風式融雪装置	93 台	ダクトに熱風を通してポイント可動部の雪を融かす。
③	電気融雪器	1175 箇所	ポイント部のレール本体及び周辺機器の雪を融かす。
④	小型温水噴射融雪装置	54 台	列車からポイント部に雪が落ち不転換となった場合に温水噴射により除去する。
⑤	空気噴射式除雪装置	44 台	列車からポイント部に雪が落ち不転換となった場合に空気噴射により除去する。

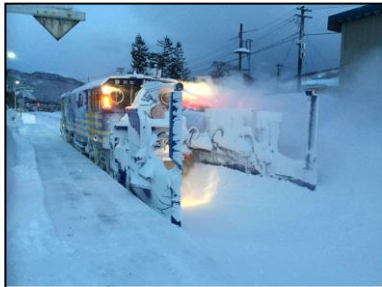
【投排雪保守用車】

気象観測データや降積雪情報、乗務員からの情報を基に、機械（投排雪保守用車、モーターカーラッセル、モーターカーロータリー）による除雪を行っています。
