宮中取水ダムにおけるせせらぎ魚道の新設とモニタリング

1. はじめに

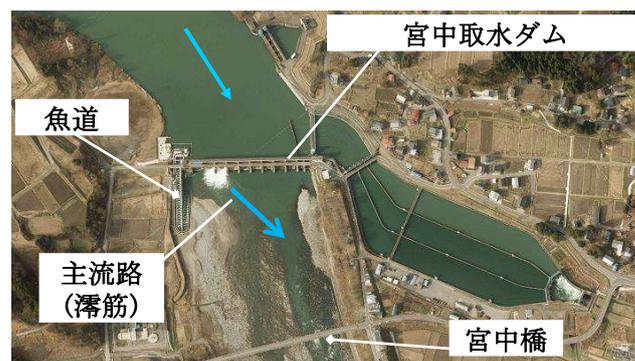
図-2 宮中取水ダム魚道の位置

信濃川は、流域面積 11,900km²、流路延長 367km の日本で最も長い河川である。東日本旅客鉄道(株) (以下、JR 東日本という) が所有する宮中取水ダムは、信濃川河口から 134km に位置する集水面積 7,841km² の水力発電用取水ダムであり、発電された電力は上越線や首都圏を走る電車の重要な動力として利用されている。宮中取水ダムの位置を図-1 に、魚道の位置を図-2 に示す。宮中取水ダムの魚道は、総落差約 11m で、右岸側に設置されている。

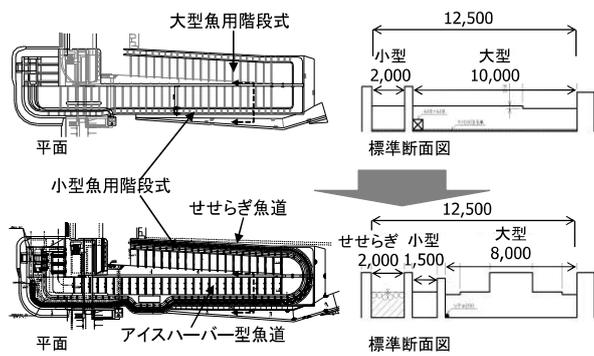
図 - 3 魚道平面図・断面図（改築前後）

魚道形式の組合せの検討においては、現地調査で確認されている魚種、文献調査や聞き取り調査を元に漁業権魚種を含む 16 種類(カワヤツメ、ウナギ、コイ、フナ、オイカワ、ウグイ、ウケクチウグイ、ニゴイ、アカザ、アユ、ニッコウイワナ、ニジマス、サケ、サクラマス(ヤマメ)、カジカ、ヨシノボリ類)を 3 つの魚道(大型魚用魚道、小型魚用魚道、粗石を使用した緩勾配の魚道(せせらぎ魚道))の主な対象魚種として選定した。改築前の大型魚用魚道は、横長の平面形状に起因するプール内の複雑な流況の解消と横波対策が必要であったため、幅員を 10m から 8m に縮小し、アイスハーバー型魚道への改善と折返しプールの半円形状化、カゴ詰め玉石工の魚道内への配置を行った。この他、潜孔と切り欠きの交互配置を取りやめ、潜孔は片側のみの配置とした。また、小型魚用魚道については、改築前の魚道で良好な流況が得られており、魚類の遡上調査においても特段問題がなかったことから、従来形状を移設することとし、魚道改築に合わせて折返しプールの半円形状化とカゴ詰め玉石工の配置を実施した。新たに整備したせせらぎ魚道は、遊泳力の小さな魚や底生魚、甲殻類を含めた多様な魚種にも対応するために、既設の小型魚用魚道の水路内に幅 0.25m で蛇行状に配置(勾配 1/20)

し、プール内は固定しない玉石を設置し任意の水路形状を形成するように配置した。

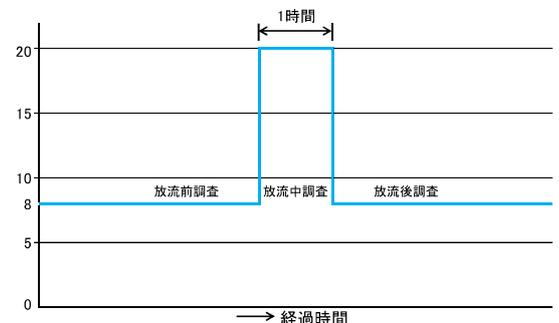
図 - 4 フラッシュ放流時の越流水深変化の概念図

せせらぎ魚道は、出水時のダムゲート放流により魚道入口部に細粒土が堆積しやすい環境であり、魚道折返し部の上流の玉石には付着藻類が繁茂していた。その結果、遊泳力の小さな魚種の遡上環境を阻害し、維持管理の課題となっていた。そこで通常のせせらぎ魚道の流量 0.022m³/s（水深 0.08m）を一定時間増加させ、細粒土および付着藻類を掃流するためのフラッシュ放流を 2013 年に実施した。流量を最大で 0.123m³/s（水深 0.2m）とし、約 1 時間のフラッシュ放流を行い、前後 3 日間、以下の 5 項目について調査・確認を行った。

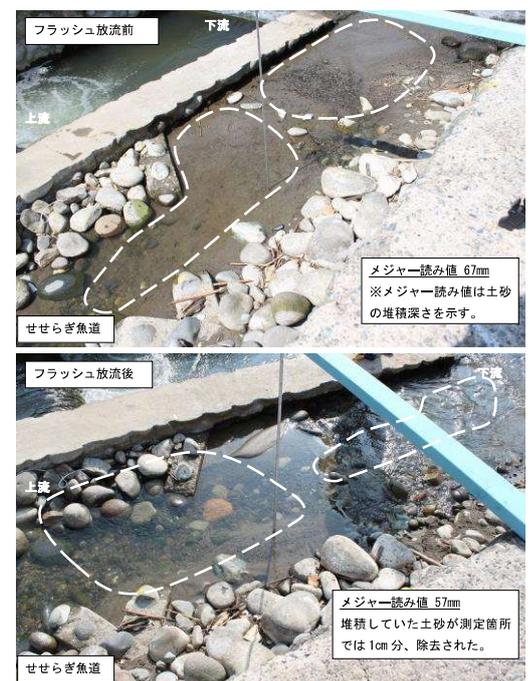
写真 - 1 フラッシュ放流前後の土砂掃流

フラッシュ放流試験の放流前・放流中・放流後において、定点写真および定点動画の撮影を行い、せせらぎ魚道内の堆積土砂の掃流状況を確認した。フラッシュ放流後は、写真 - 1 のように魚道入口部に堆積していた深さ約 1cm 程度の細粒土が掃流され、河床の玉石を目視で確認することができるようになった。

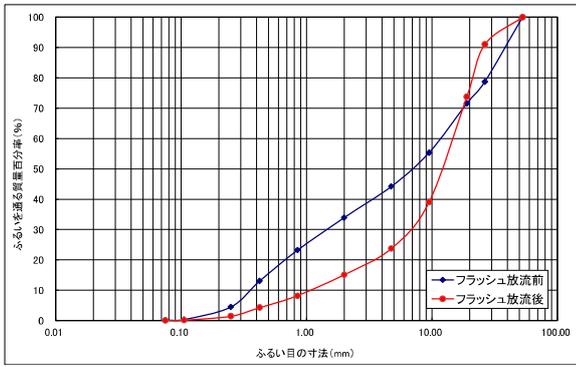
図 - 6 魚道折返し部の土砂粒径分布

フラッシュ放流試験前後において、せせらぎ魚道折返し部から下流側にかけて河床材料調査を行い、粒径分布の比較を行った。河床材料調査は、せせらぎ魚道内の堆積物を採取し、室内ふるい分け試験を行った。フラッシュ放流前後で河床材料の粒径を分析した結果、魚道折返し部では主に 2mm 以下の砂が減少しており、これらが下流に掃流されていたことが示された。また魚道折返し下流部では、最大で 20～30mm 程度の小礫が掃流され、固定しない玉石（100mm～150mm）は掃流されていないことを確認した。

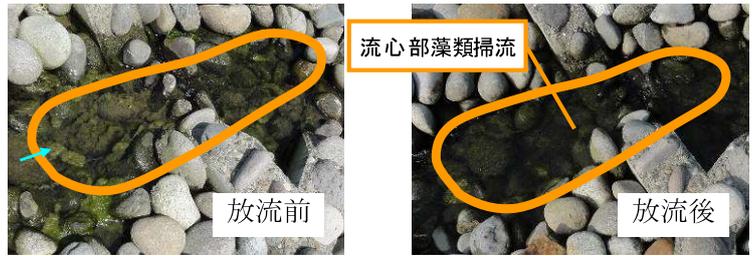
図 - 8 フラッシュ放流前後の魚道折返し部上流の付着藻類の状況

フラッシュ放流前後で藻類の剥離状況について写真撮影を行うとともに、5cm×5cmのコドラート採集による定量調査を実施した。撮影した写真より、魚道折返し部より上流の区間に多く繁茂していた付着藻類は、主に流心部で掃流され剥離したことを確認した。また、魚道入口部では、出水により堆積していたゴミ・小枝等が流出しており、水路内の堆積物の掃流にも効果が認められた。定量調査の付着物量と強熱減量については、魚道折返し部から上流がフラッシュ放流後に減少しているが、魚道折返し部より下流ではやや増加している傾向が見られ、上流部で掃流された藻類の一部が下流部に堆積した影響も考えられる。

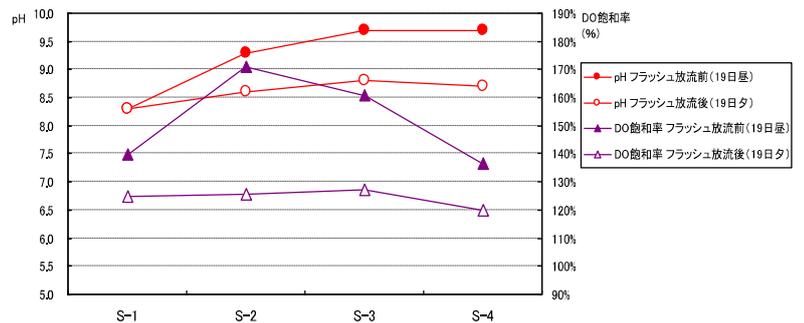
図 - 11 フラッシュ放流前後の pH 及び DO 飽和率の変化

フラッシュ放流前後で pH, DO 等の水質調査を実施した。フラッシュ放流前の pH は、魚道折返し部より上流の S-1 から S-3 にかけて高くなる傾向が見られ、付着藻類の活発な光合成作用によるものと考えられる。フラッシュ放流後の pH は魚道折返し部より上流の S-1 から下流にかけてやや高くなっているが、放流前と比較すると上昇が抑えられている。また、DO 飽和率についてフラッシュ放流前後を比較すると、放流後は飽和率の上昇が抑えられているため、付着藻類の剥離・流送によって光合成作用による影響が減少した結果であると考えられる。

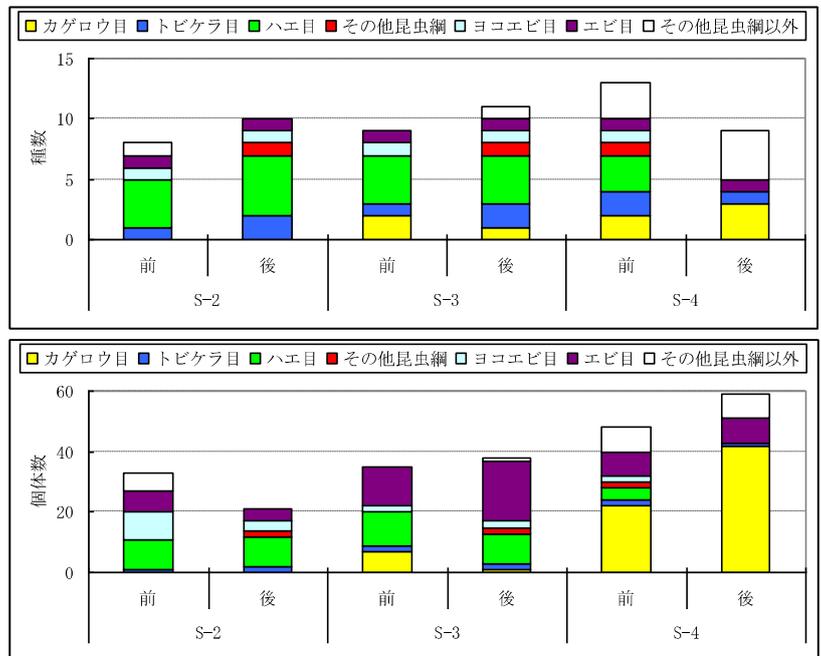
図 - 12 フラッシュ放流前後の底生動物の種数と個体数の変化

フラッシュ放流前後において、D フレームネットを使用して定性調査を行うとともに、50cm×50cm のサーバーネットを使用して定量調査を実施した。種数については、魚道折返し部より上流の S-2 と S-3 ではフラッシュ放流後にやや増加したが、魚道折返し部より下流の S-4 では減少した。フラッシュ放流後に確認されなかった種や新たに確認された種の多くは確認個体数が 1~2 個体と僅かであったことから、底生動物相が著しく変化したものではないと考えられる。個体数については、魚道折返し部より上流の S-2 で減少したが、下流側の S-3 と S-4 では増加し、下流に向かって増加量が大きくなった。しかしながら、一定期間が経過すれば移動等によってフラッシュ放流前の状態に復元することが考えられるため、フラッシュ放流によって底生動物相に大きな

影響を与えることはないと考えられる。
