# 宮中取水ダムにおける魚道構造改善および順応的管理について

○竹内洋介, 森山泰明, 枡本拓, 空閑徹也, 澤村里志

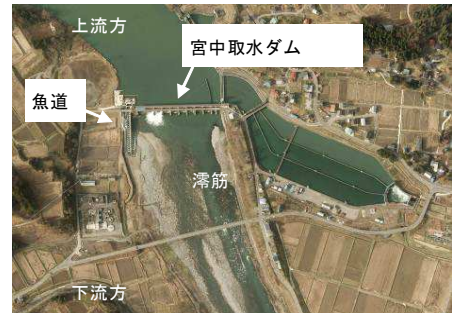
図-2 宮中取水ダム位置

信濃川発電所は、新潟県十日町市から小千谷市に位置し、宮中取水ダム、浅河原調整池、千手発電所、山本調整池、小千谷発電所、山本第二調整池、小千谷第二発電所で構成されている。信濃川発電所の鳥瞰図を図-1 に、宮中取水ダムの航空写真を図-2 に示す。宮中取水ダムは、信濃川河口から約134km に位置し集水面積 7,841km<sup>2</sup> であり、右岸側には総落差 11m の魚道が設置されている。信濃川発電所にて発生した電力は、新幹線、首都圏および上越線の列車運転用に供給されている。

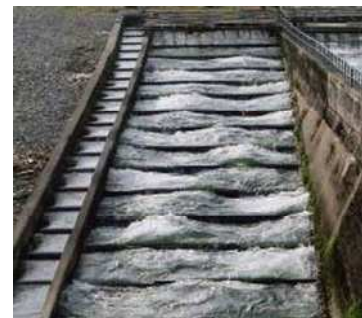
図-4 魚道改築前の大型魚道横波発生状況

改築前の魚道内は、プールの平面形状が横長で流れが複雑であったことから、流量条件により図-4のように大きな横波（セイシュ）が発生する場合があった。また越流天端幅が狭く流量条件によっては、泡や流れの乱れ、はく離流が生じる場合があることが挙げられたため、魚道構造改善を実施した。

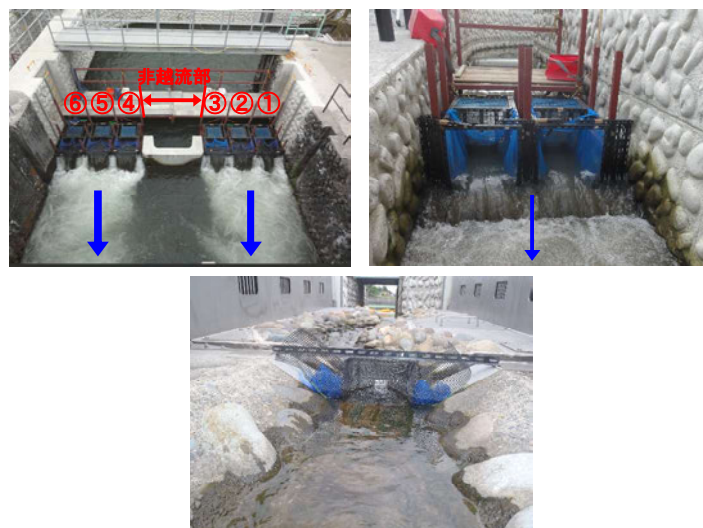
図-10 捕獲カゴの設置の状況  
(左：大型魚道 右：小型魚道 下：せせらぎ魚道)

魚道構造改善に伴う魚種の遡上状況を把握するために、改  
築前、改築後に魚道上流端にトラップを設置し、全数採捕調  
査から確認された魚種の比較を実施した。図-10 にトラップ  
設置状況を示す。トラップは大型、小型、せせらぎ魚道の  
上流端にそれぞれ、6 基、2 基、1 基ずつ設置した。採捕は 7  
時から 19 時まで 1 時間ごとに行い、計 13 回実施した。採捕  
期間は、6 月の初旬から約 1 ヶ月とした。表-4 に平成 22 年  
(改築前)、平成 24 年から平成 26 年 (改築後) までの魚道  
上流端における採捕結果の比較表を示す。

また大型魚道において、比較的流速が緩い側壁側の採捕カ  
ゴ (①、⑥) と非越流部の両隣の採捕カゴ (③、④) に多く  
の採捕が確認された。これより、流速が緩いところで休みな  
がら遡上していると考えられる。
