## 1. 宮中取水ダムの洪水期モニタリング

## 2. 土砂移動状況の把握

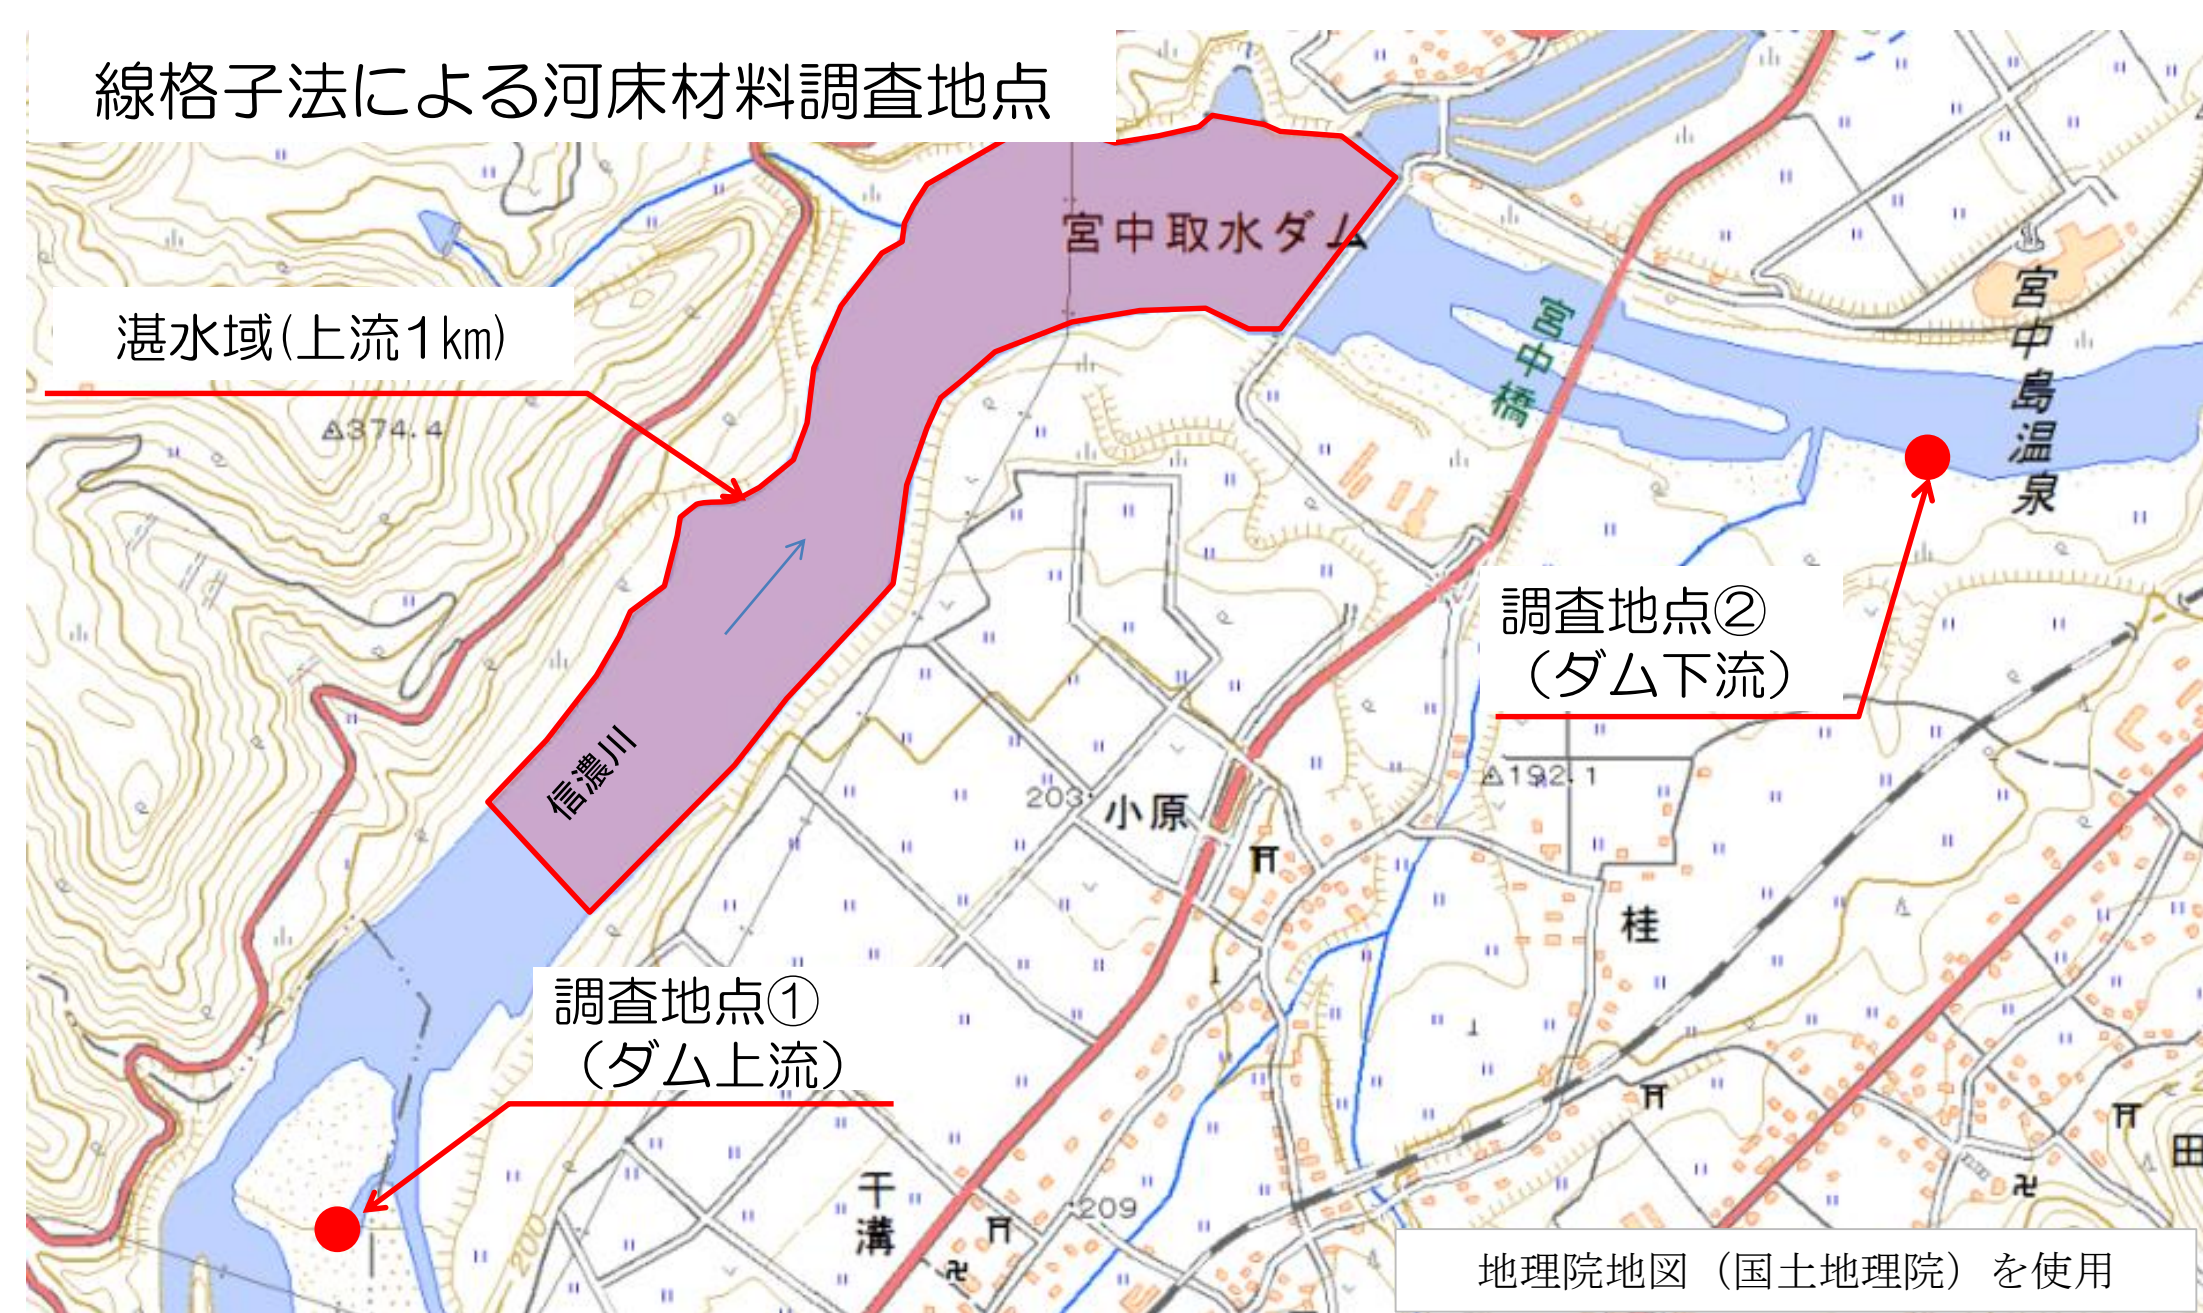
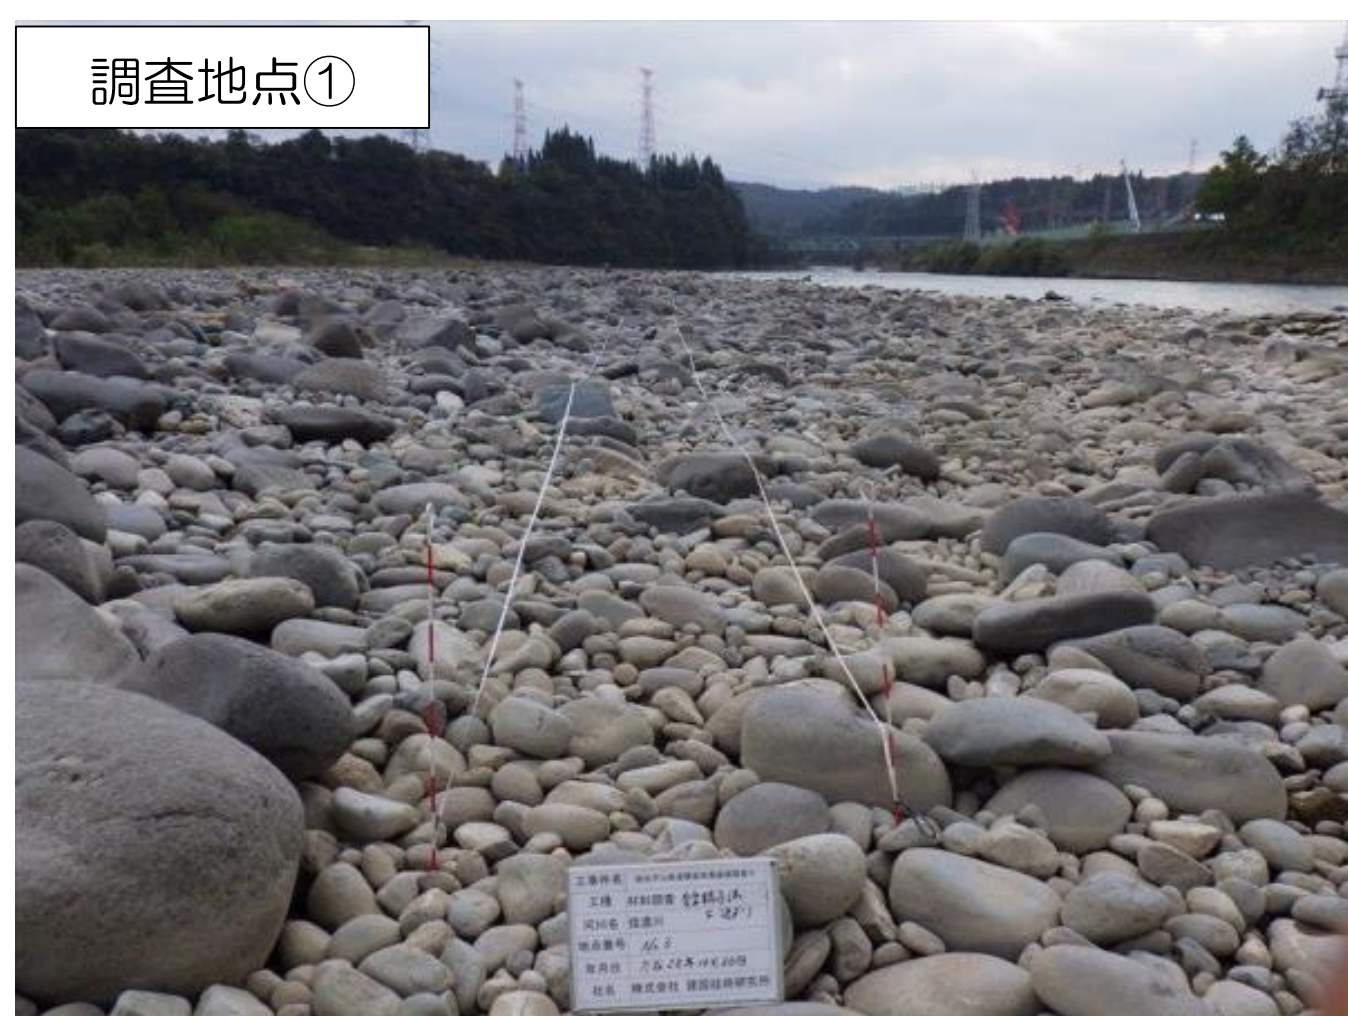
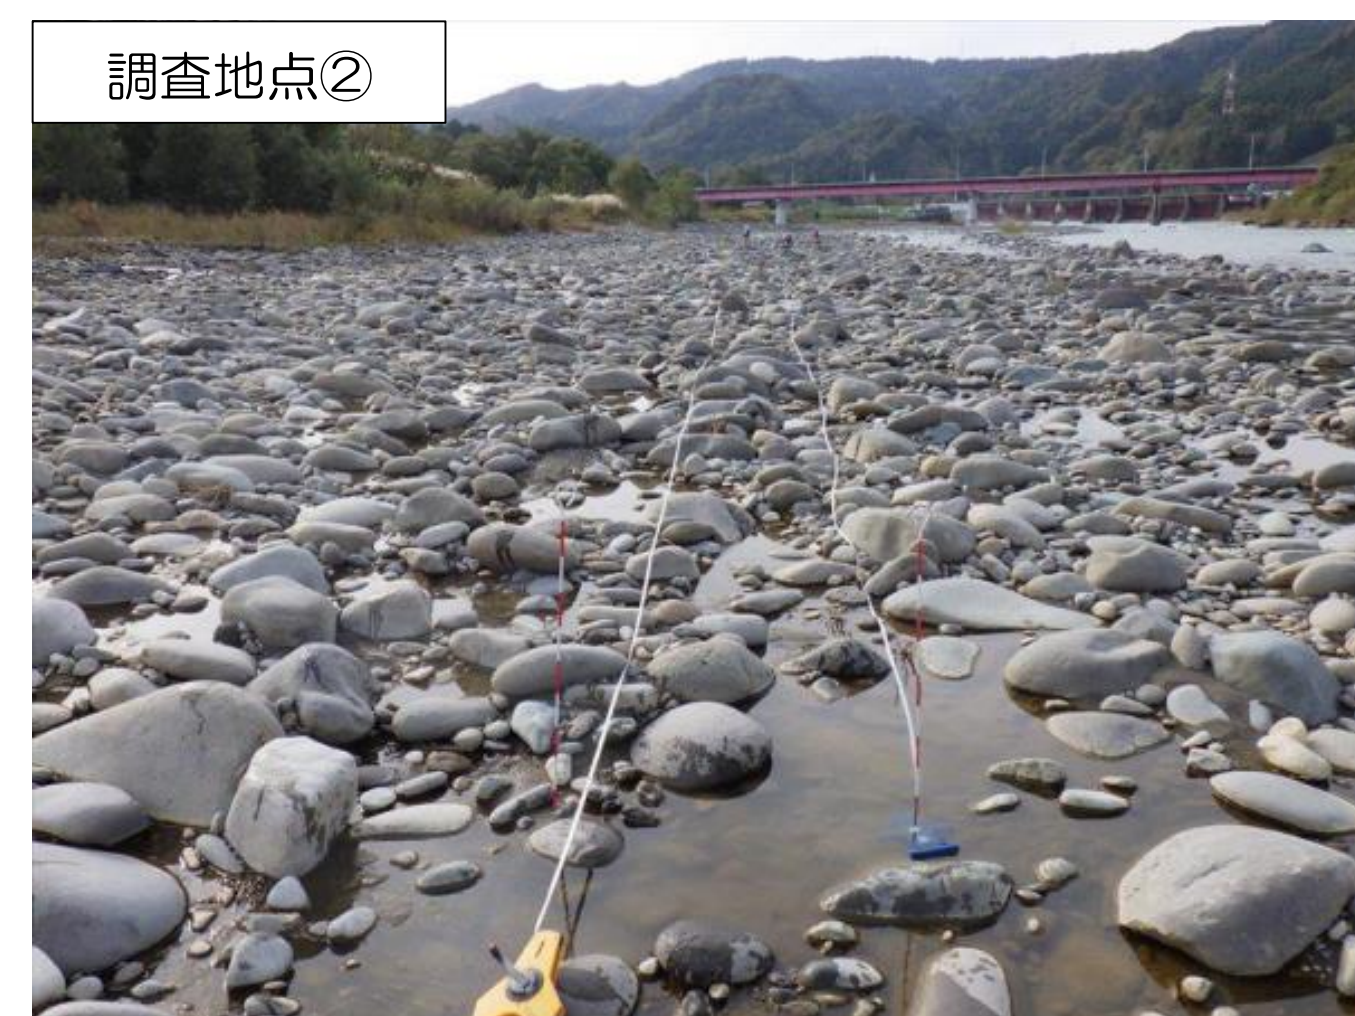
洪水により発生した土砂の流下がダムにより阻害されていないかを把握するため、洪水期モニタリングにおいて上下流の土砂移動状況を調査している。調査方法は線格子法でダム上下流各1地点（1mピッチ×100m）の河床材料粒径を測定している。

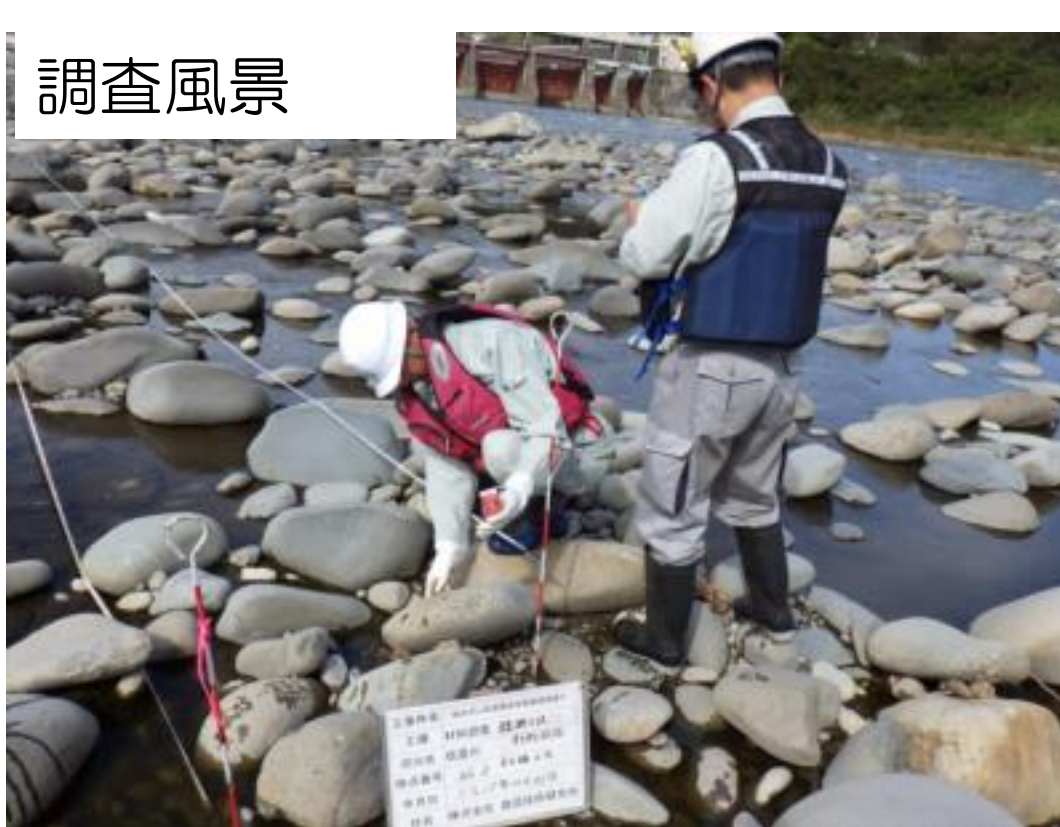
2011年～2016年の間に3回洪水が発生し洪水期モニタリングを実施しており結果を下記に示す。河床材料の代表粒径について年度により地点別の代表粒径が異なっており、同年度ごとの調査地点①と②の調査結果は同程度の粒径を示している。また粒径加積曲線についても、年度ごとにピークの始点や傾きが異なっているが同年度の調査地点①と②は傾向が類似している。これらの結果から、ダムの上流から下流への河床材料の供給が適切に行われていると考えられる。

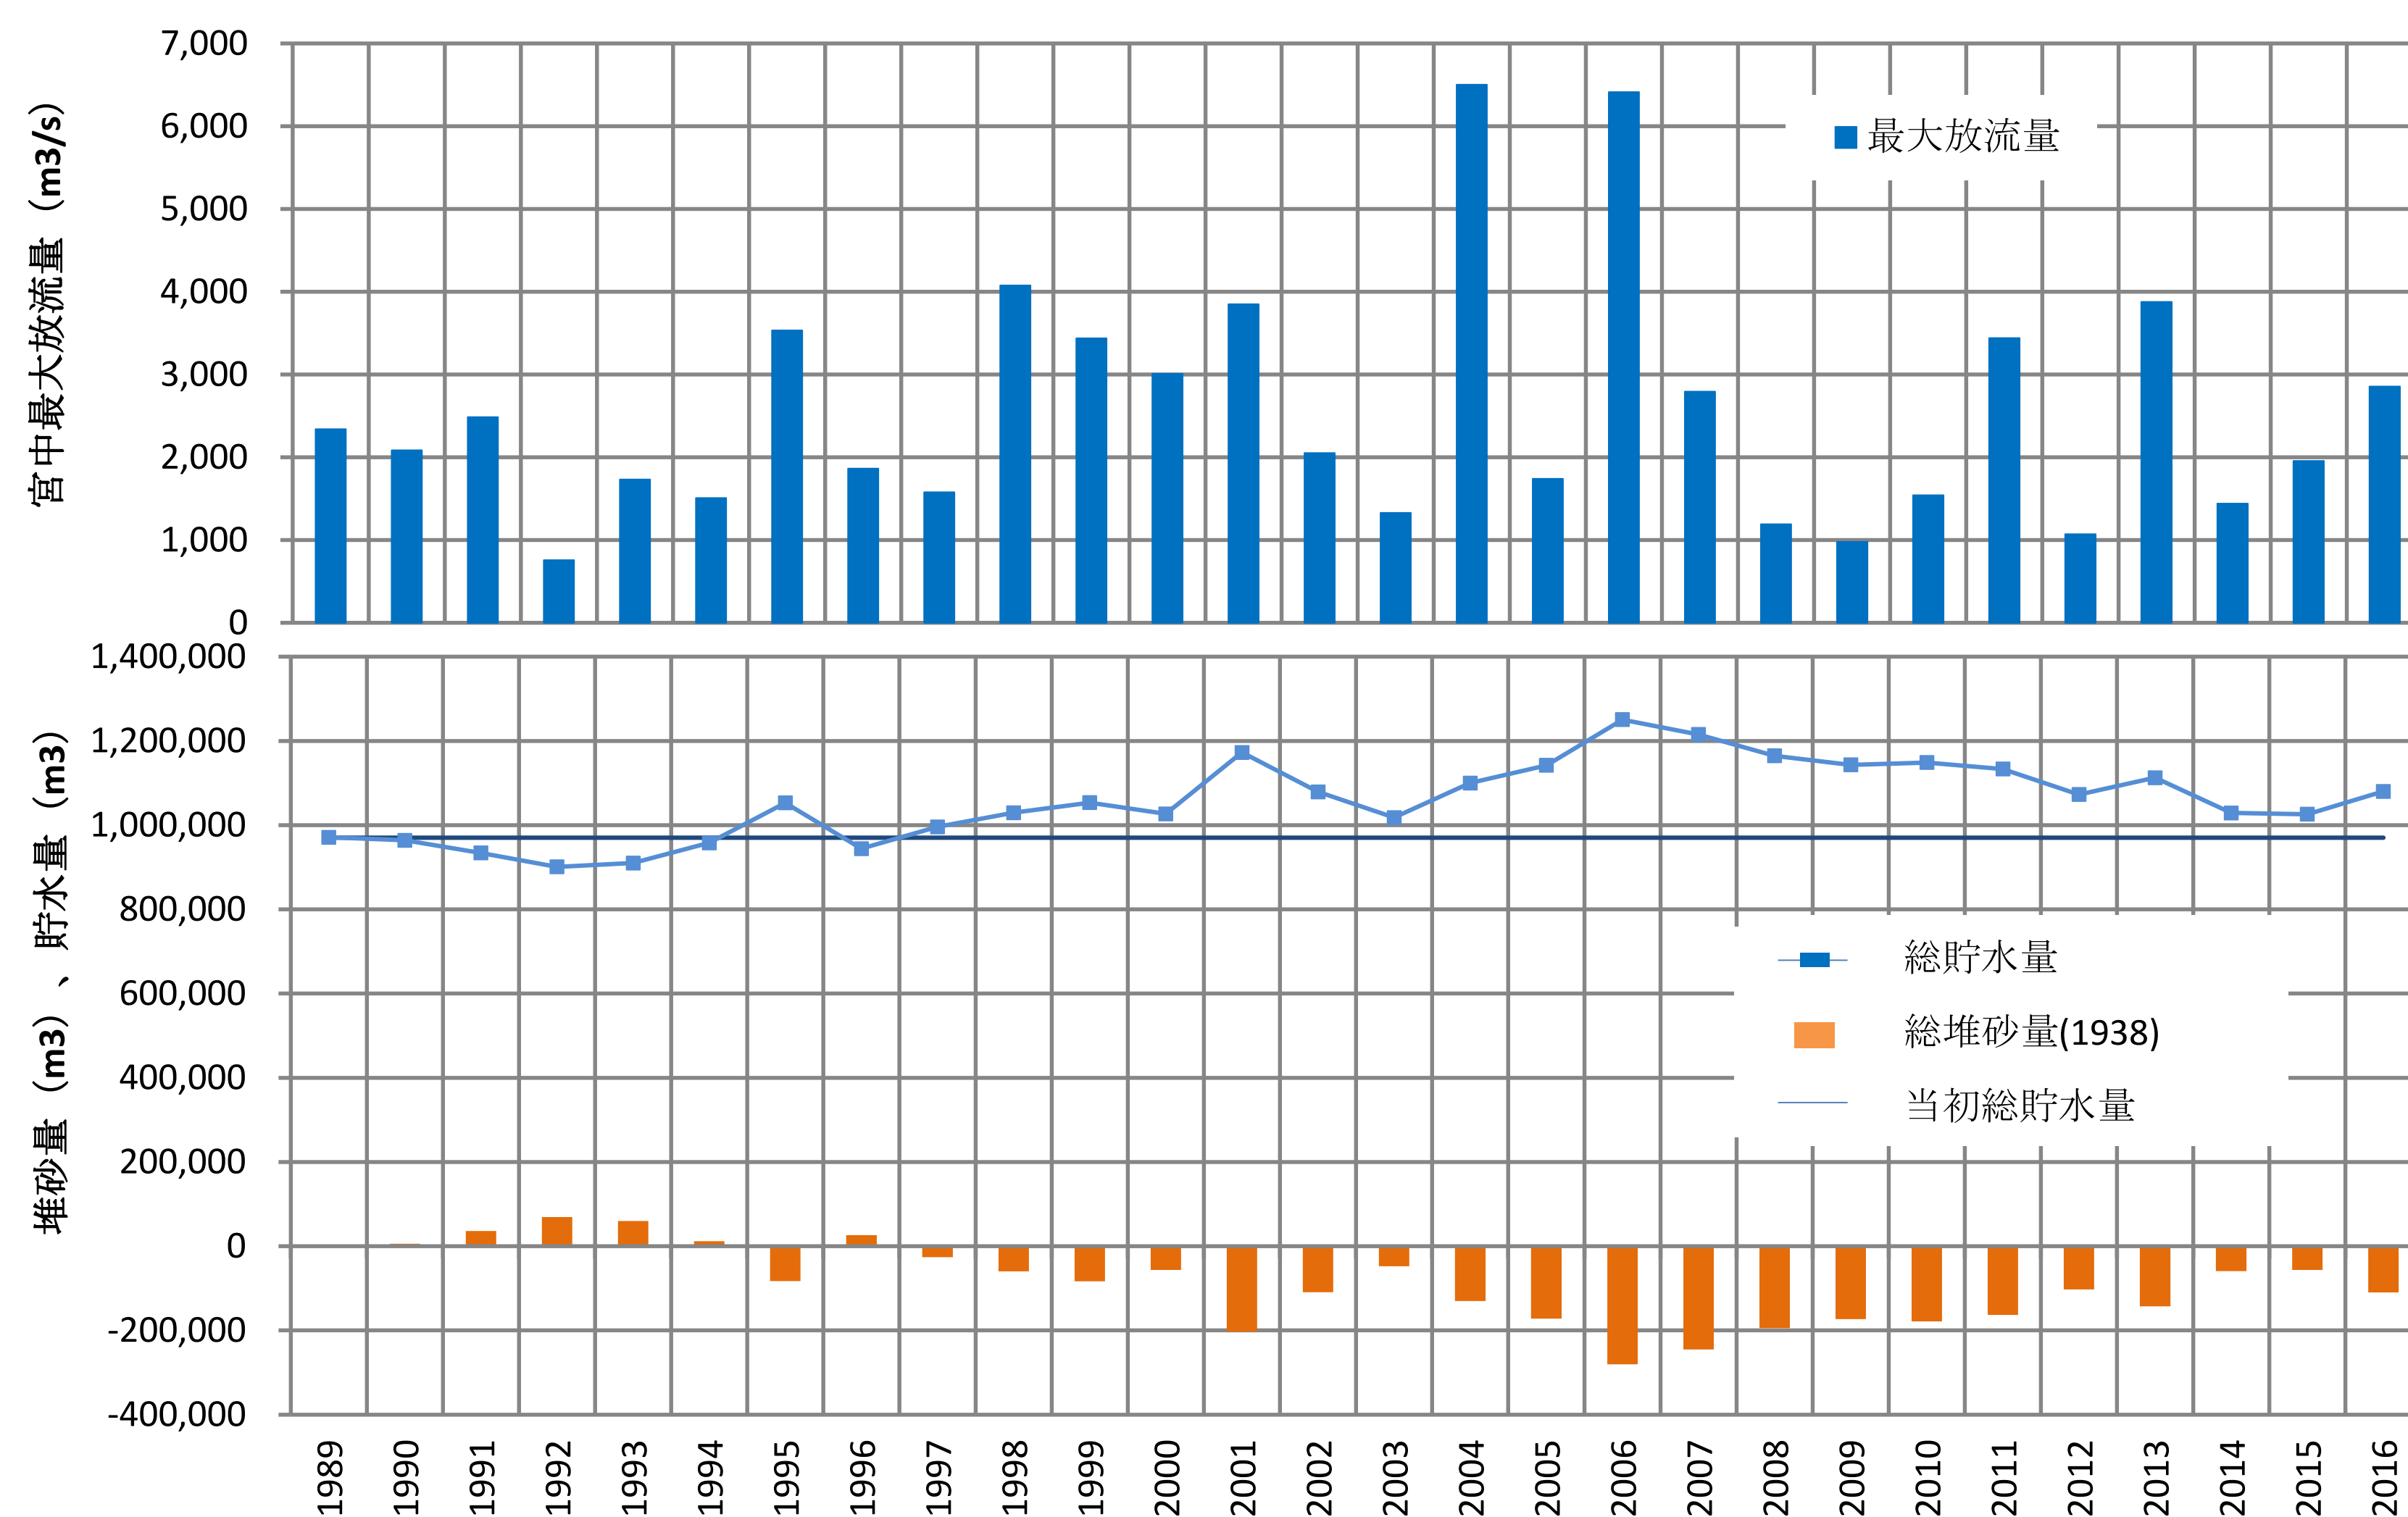
年度別堆積土砂量グラフ

宮中取水ダムでは年に1回湛水域の体積土砂測量を実施しており結果をグラフで示す。この結果をみると3,000m<sup>3</sup>/sを超える洪水がある年度の堆積土砂量は、その前年と比較して減少する傾向がみられた。よって、洪水により放流量を増加した際にゲート開度が大きくなることで堆積土砂が下流へと供給されていることがわかる。

下流への土砂供給がダムにより阻害されない要因として、宮中取水ダムの洪水吐ゲートが巻き上げ式のゲートでありダムを上巻き上げてゲート下部より放流する構造となっていることが考えられる。
