信濃川発電所宮中取水ダム魚道構造改善検討フォローアップ委員会

第4回委員会

第4回委員会資料

平成23年12月15日

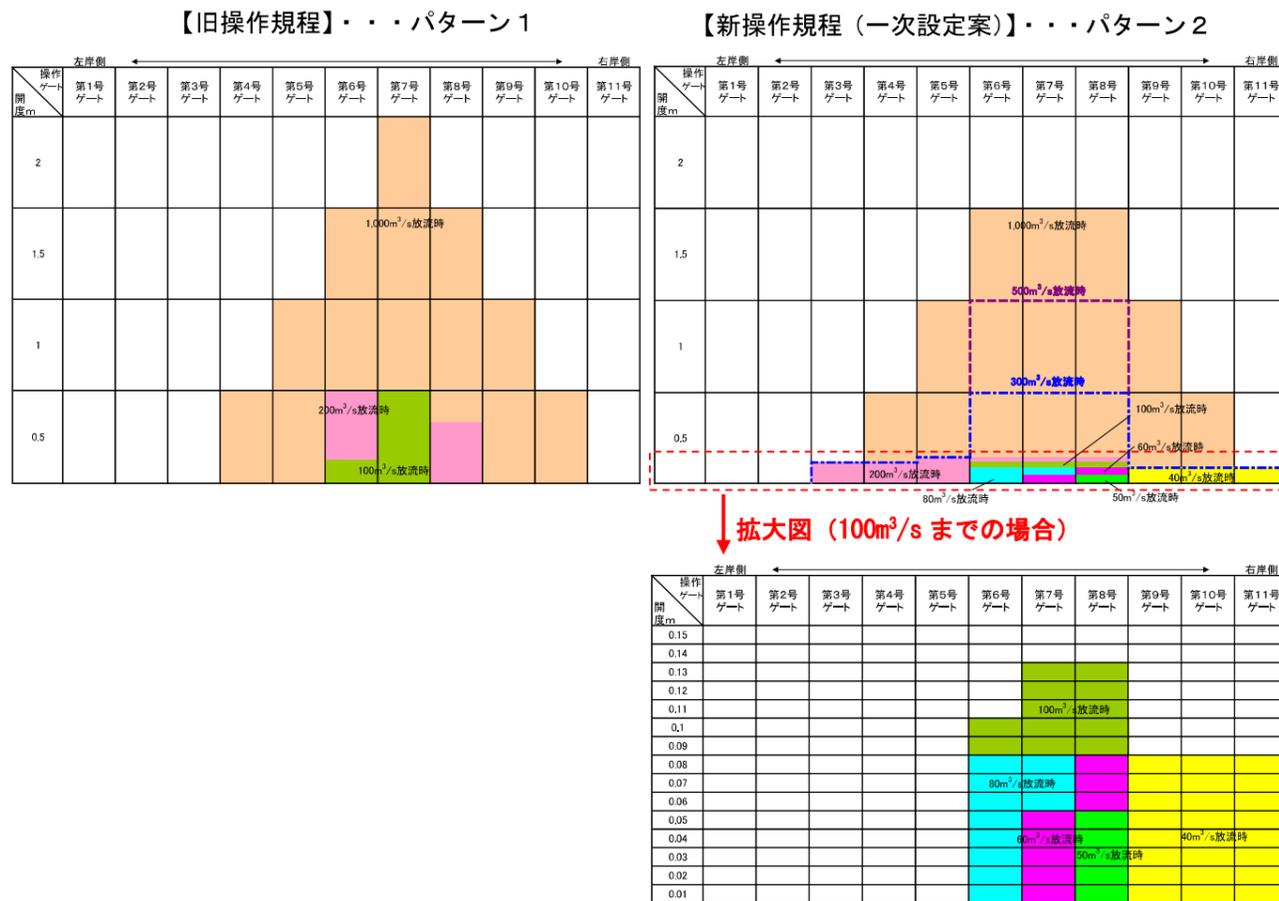
図 1.1 ダム操作規程によるゲート操作の考え方

なお、ゲート放流方法は、以下の2パターンで調査を実施した（図1.1）。

パターン1) 旧操作規程に基づいて放流するケース

パターン2) 新操作規程案に基づいて放流するケース

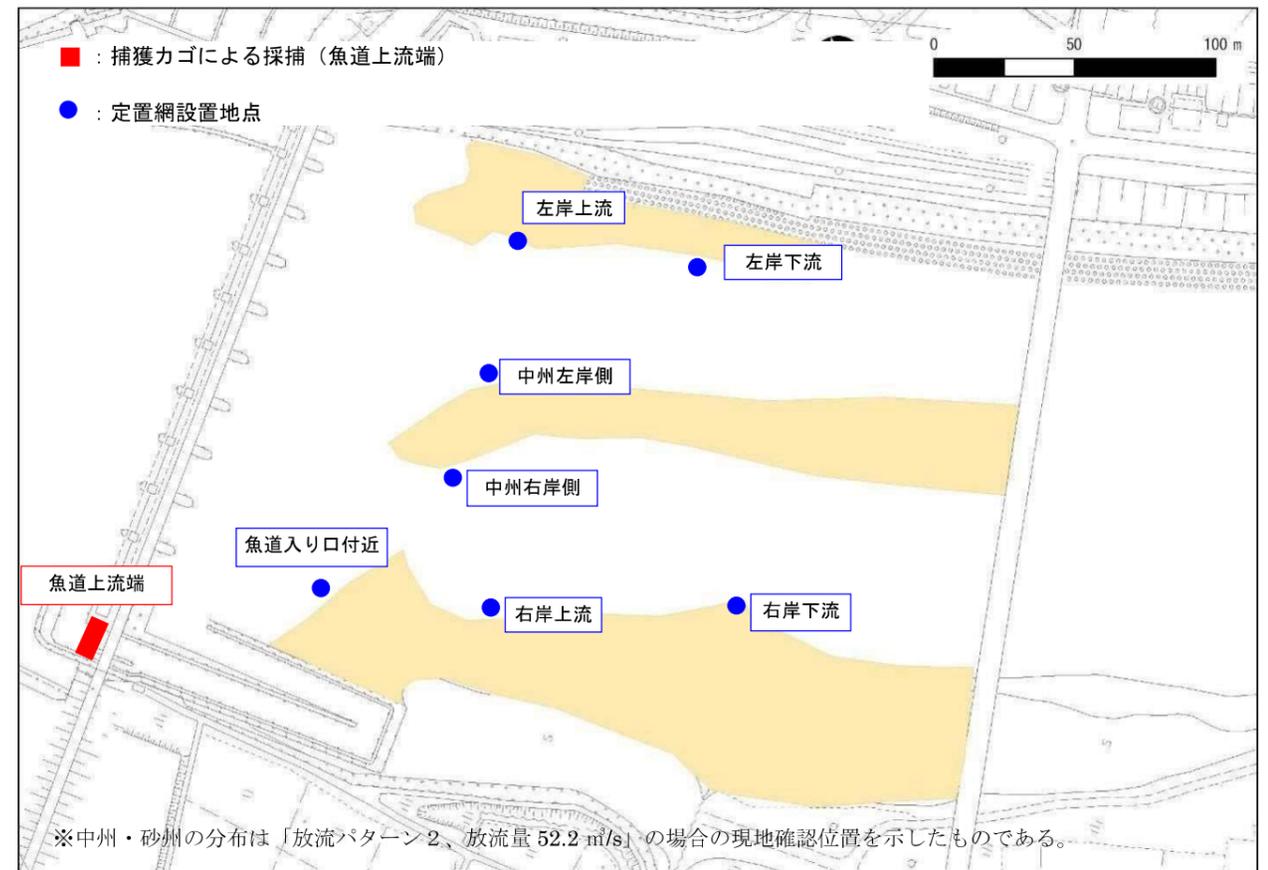
図 1.2 調査地点

調査地点を図1.2に示す。魚道内は魚道上流端に捕獲カゴを設置して、魚道を遡上する魚類を捕獲した。宮中取水ダム下流は、左右岸に各2箇所定置網を設置し、下流河川を遡上（生息）する魚類を捕獲した。また、魚道入り口付近に補足的に定置網を設置し、循環流（下流から上流へ向かう流れ）により下流に降下（迷入）する魚類を採捕した。

なお、ダム放流量が50~80 m³/s程度では、中州へ渡り中州の左右岸に定置網を設置したが、流量が増加した際は、定置網が流出する可能性があったため、定置網を中州から撤去した。

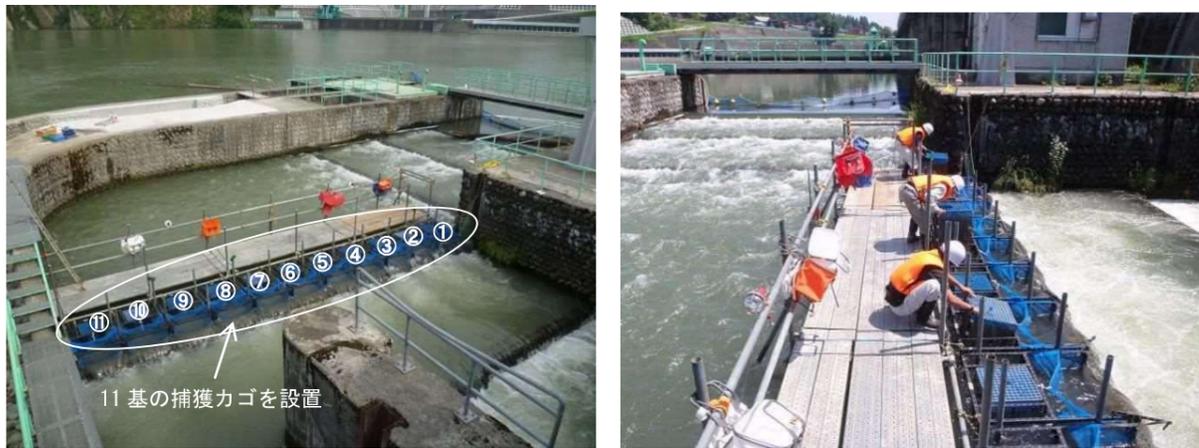
写真 1.1 捕獲カゴによる採捕状況（魚道上流端）

魚道内については、捕獲カゴによる全量採集とし、1 時間に 1 回捕獲個体を回収した。なお、昨年度の調査結果を踏まえ、調査は 7 時～19 時までとした。河道内については、投網は遡上魚類の行動に影響を与える可能性が高いことから、定置網を基本とし、1 日に 2 回（12 時、17 時）捕獲個体を回収した（定置網の規格について表 1.1 に示す）。捕獲カゴ、定置網は調査当日の 6 時に設置した。

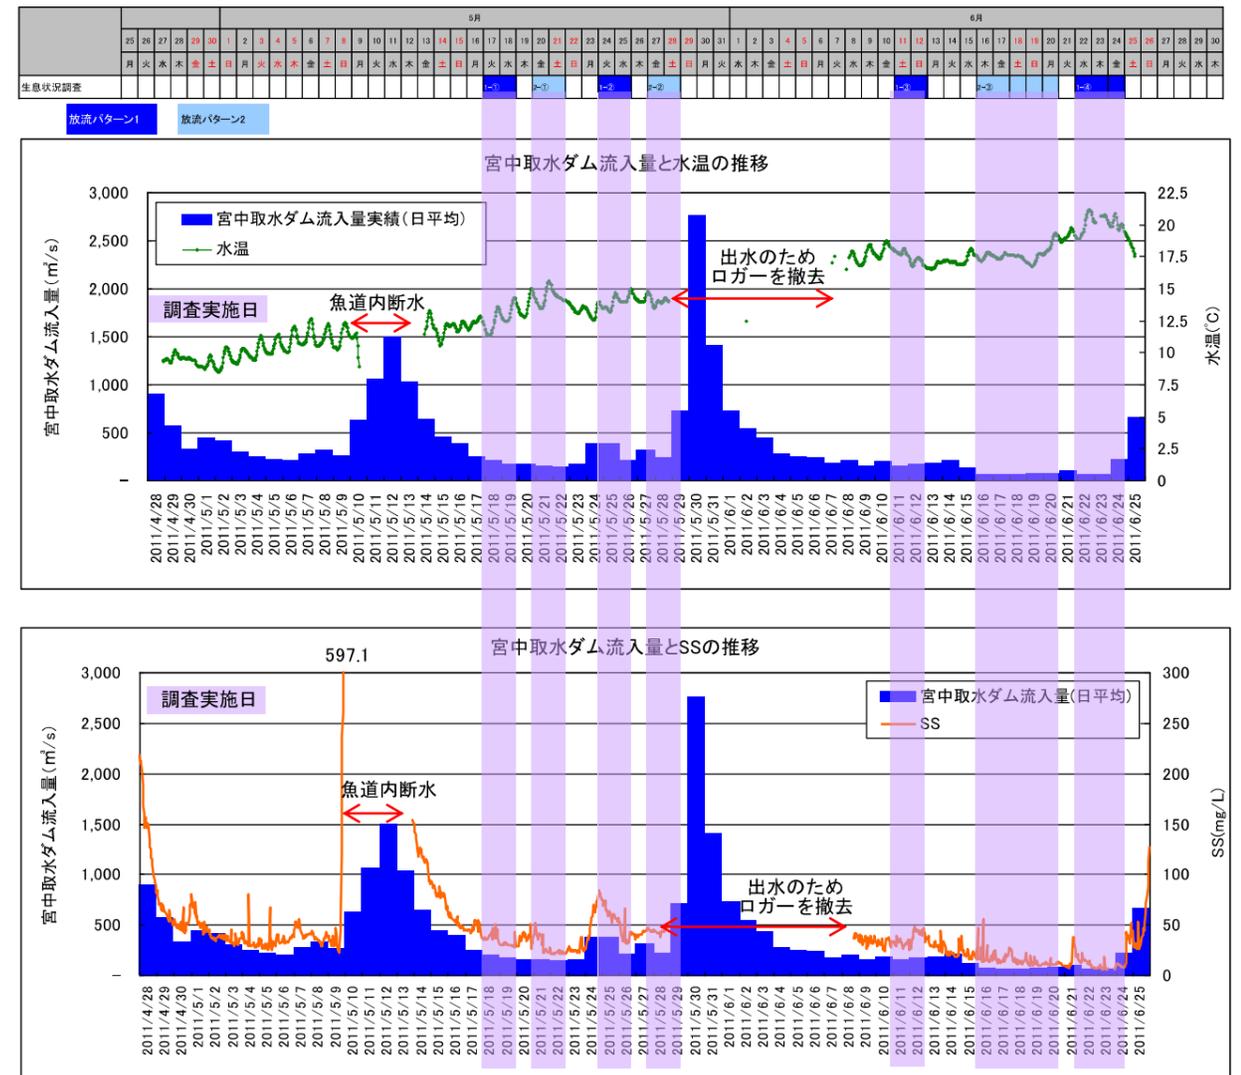
図 1.3 調査期間中の宮中取水ダムの流入量と水温・SSの推移

- ・4 月から 5 月の間に大規模な出水が計 3 回発生するなど、下流への放流量が安定した時期が少なかった（5 月 30 日の出水は本年度では最も規模が大きいものであった）。
- ・5 月調査時（5 月 17 日～5 月 28 日）の平均河川水温は 14℃程度と低かったが、6 月調査時（6 月 11 日～6 月 24 日）には 17℃を超え、6 月 22 日には最大 21.2℃まで上昇した。
- ・調査期間中の SS は濁りの少ない状態で 5～10mg/L 程度であるが、出水時には最大 600mg/L 程度に達することもあり、出水によって濁りが急激に上昇することを示している。
- ・平成 23 年は長野県北部地震のあった 3 月 12 日以降に、栄村で発生した土砂崩れ等の影響で、長岡地点の SS が最大 150mg/L まで上昇していたが、調査時には平常の値となっていた。

※現地では光学式の濁度計ロガーでホルマジン濁度（単位 FTU）を計測した。また、現地で採水したサンプルの分析結果から、FTU と SS の相関式を算出し、濁度の計測値を SS（単位 mg/L）に換算した。

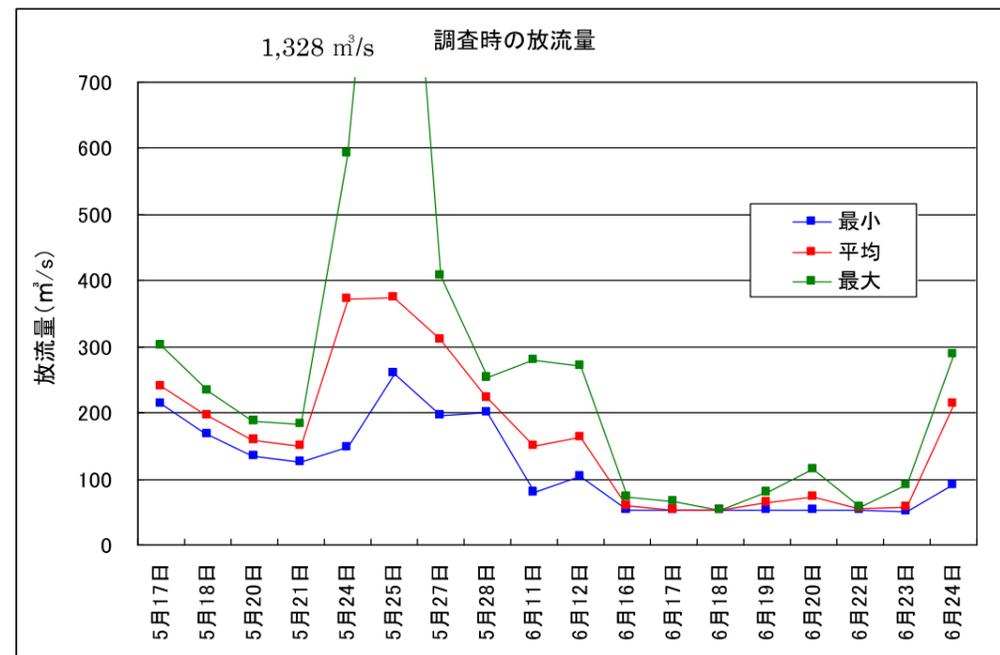
図 1.4 調査時の放流量比較

調査時の宮中取水ダム下流への放流量を表 1.2、図 1.4 に示す。6 月 12 日までは放流量が多く、1 日の流量変動も大きかったが、6 月 16 日以降は概ね 60 m³/s 程度で安定していた。

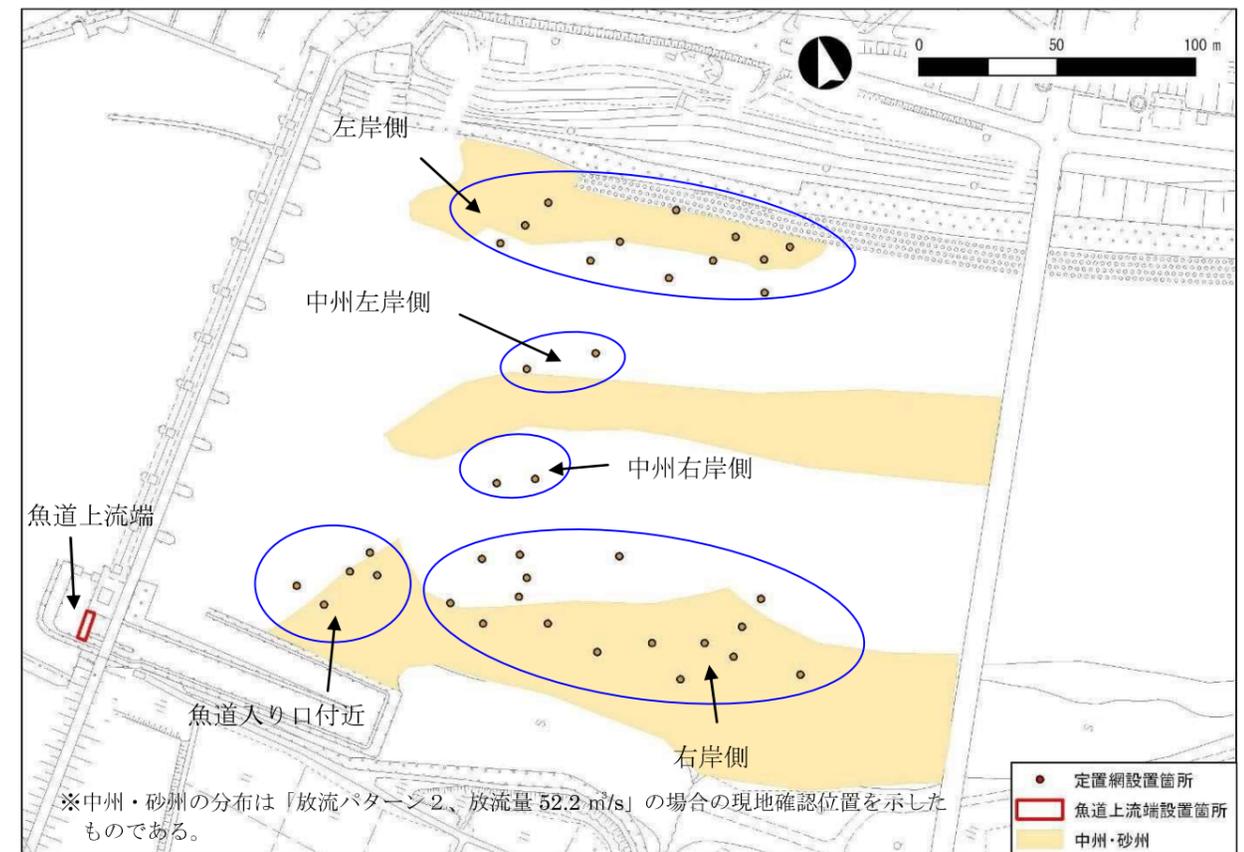
図 1.5 魚類採捕地点

魚類採捕地点を図 1.5 に示す。図中の砂州・中州上にプロットされた地点は、流量増等によって、52.2 m³/s 流況では陸地であった箇所が、水域化したことを示している。

各調査地点の調査努力量は表 1.3 に示すとおりであった。以降では図 1.5 に示した名称で、調査結果を整理する。

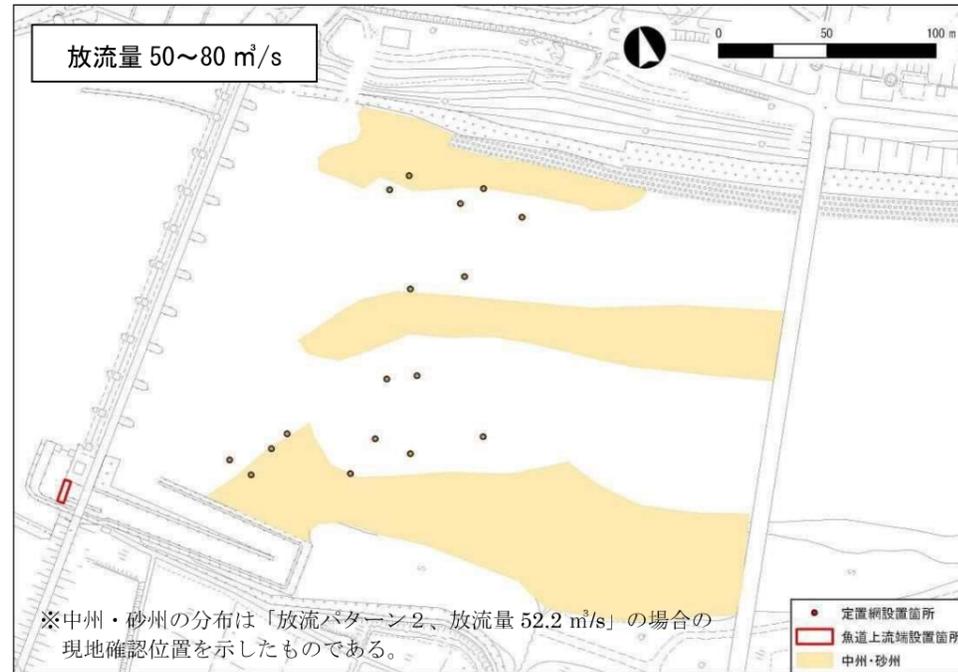
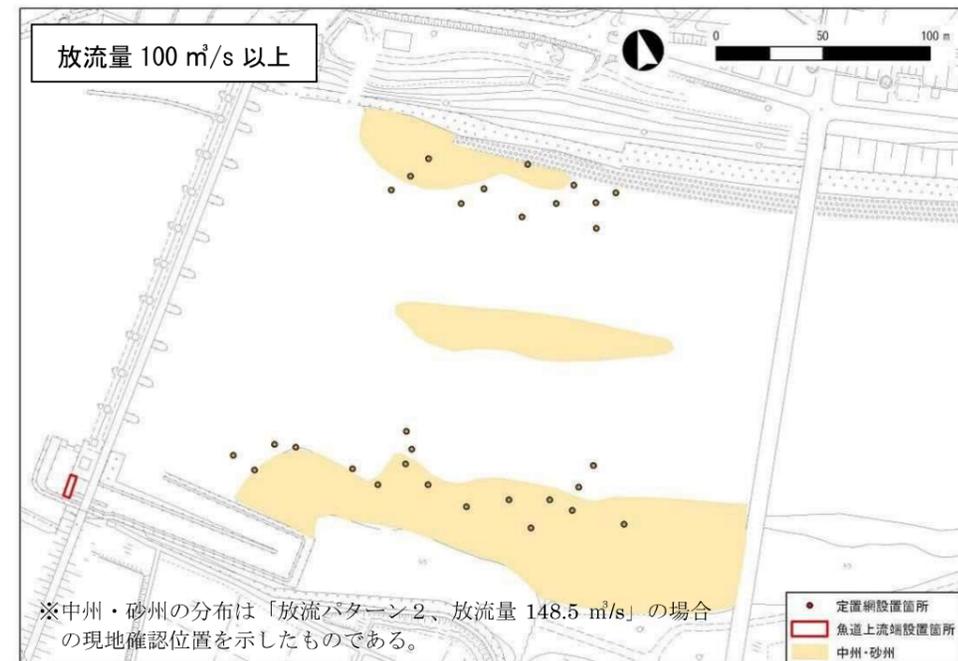
図 1.6 定置網設置箇所の流量別比較

宮中取水ダム下流の定置網は、できる限り流心側に定置網を設置することとした。また、下流への放流量が 50~80 m³/s 程度で安定していた時には、中州に渡り定置網を設置したが、放流量が急激に変動した際には、適宜定置網を撤去し安全な場所に再設置した。なお、放流量が 100 m³/s 以上となった際は、流心側に定置網を設置することができないため、流速の弱い岸側に設置した。

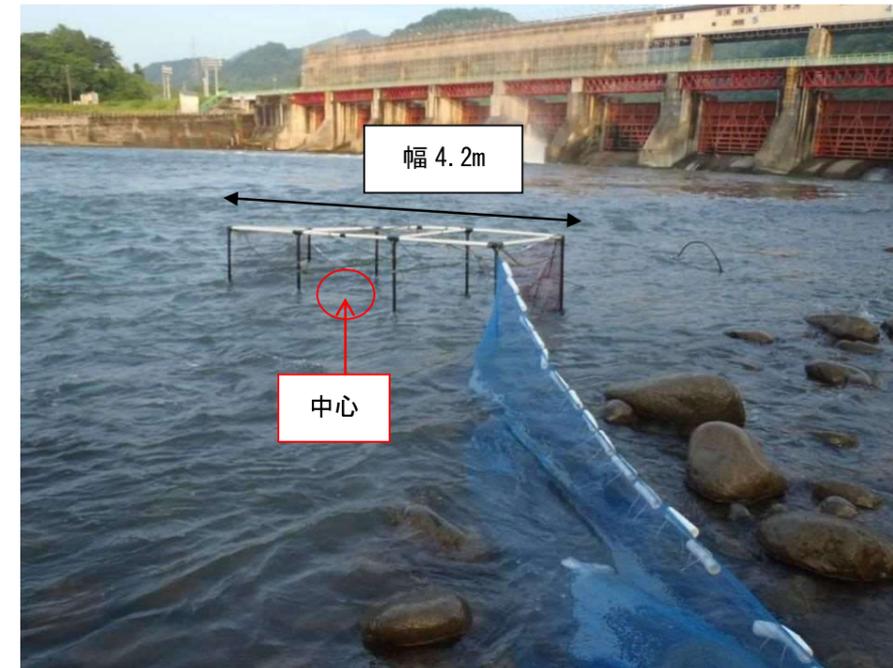
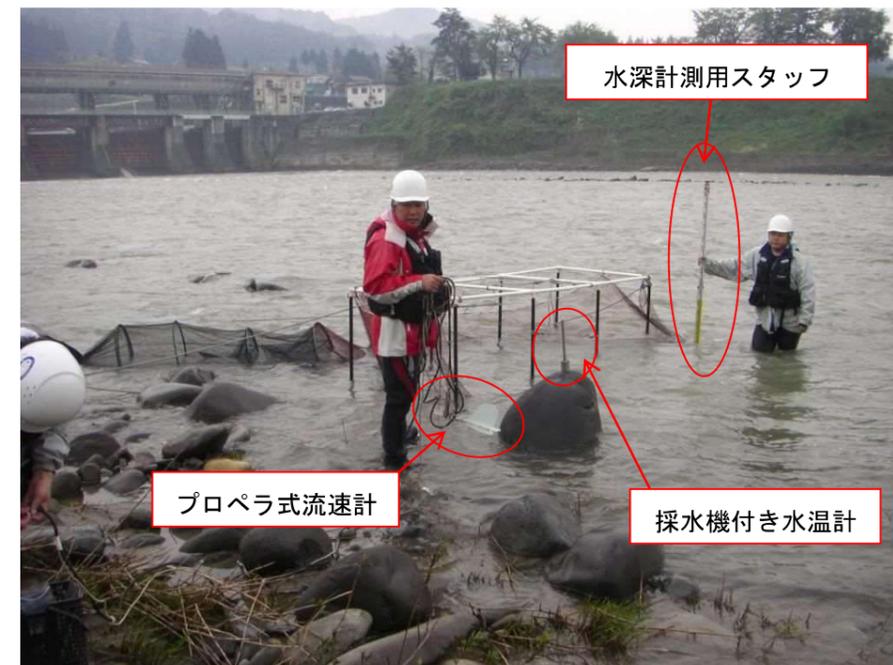
写真 1.3 定置網設置箇所の物理環境の計測イメージ (上：計測地点、下：計測機器)

宮中取水ダム下流の定置網設置箇所で、水深、流速、水温を計測した。水深は定置網設置箇所の中心部でスタッフを用いて計測した。また、プロペラ式の流速計により、定置網中心部の流速を計測した。水温は中心部で採水した後に水温計で計測した (写真 1.3)。

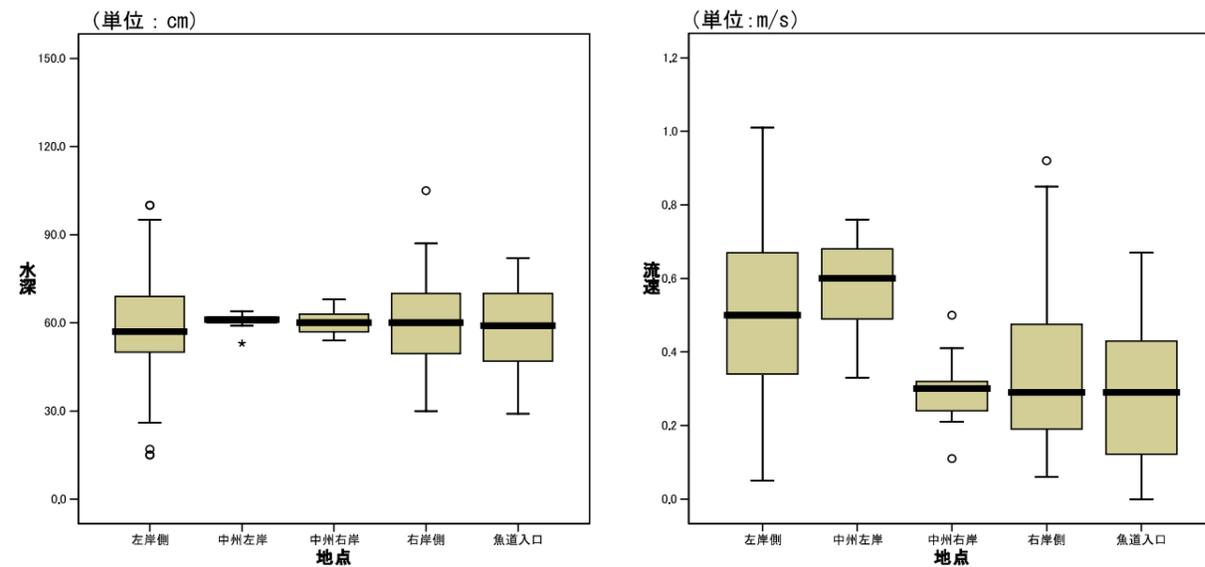
図 1.7 水深、流速の地点別比較

水深、流速の計測結果を図 1.7 に示す。定置網設置箇所中心部の水深は平均 60cm 程度であり、概ね 40cm~80cm の範囲に分布していた。

定置網設置箇所の平均流速は、左岸側および中州左岸側は 0.5~0.6m/s 程度、右岸側および中州右岸側が 0.3m/s 程度となっており、左岸側の方が流速の速い地点に定置網を設置していた。

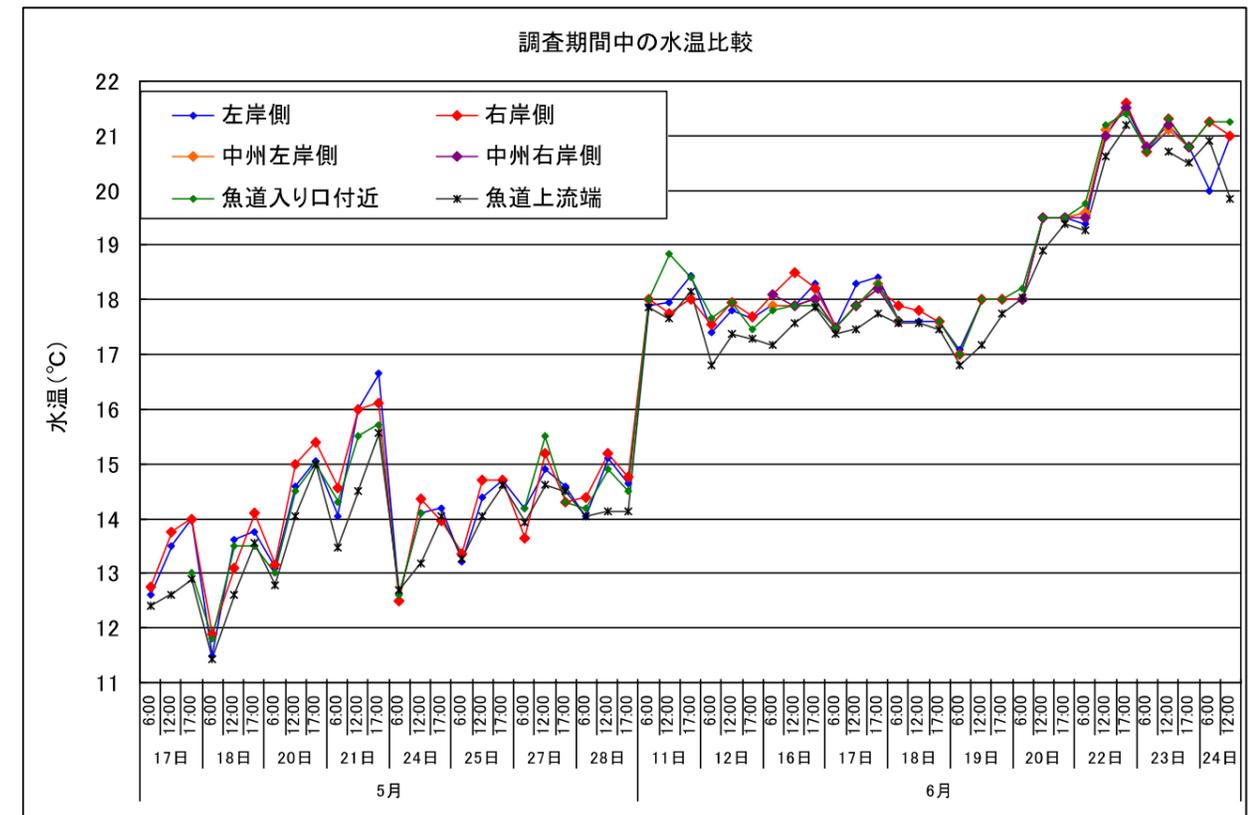
図 1.8 水温計測結果の地点別比較

水温の計測結果を図 1.8 に示す。宮中取水ダム魚道のローガー計測値と宮中取水ダム下流の水温に差はみられなかった。また、宮中取水ダム下流の左右岸など、地点毎の水温差もみられなかった。

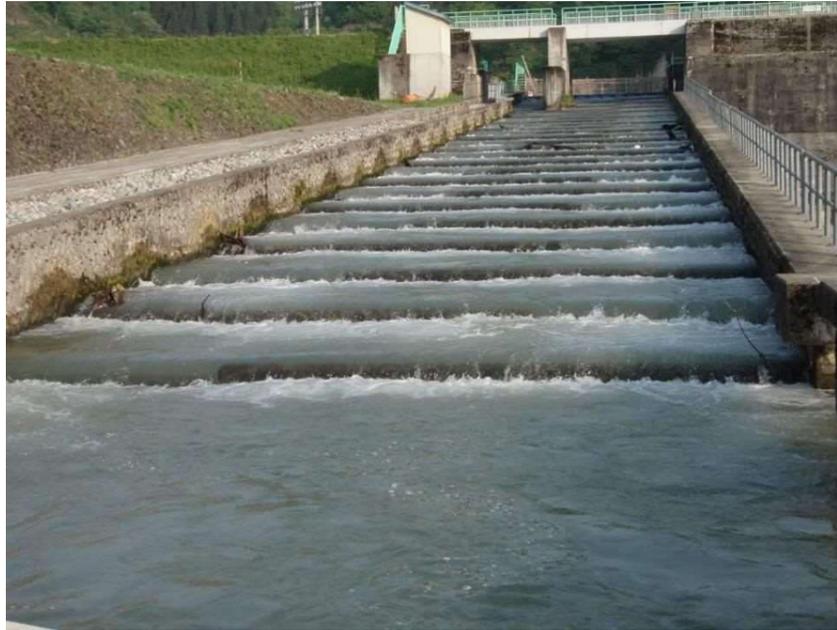
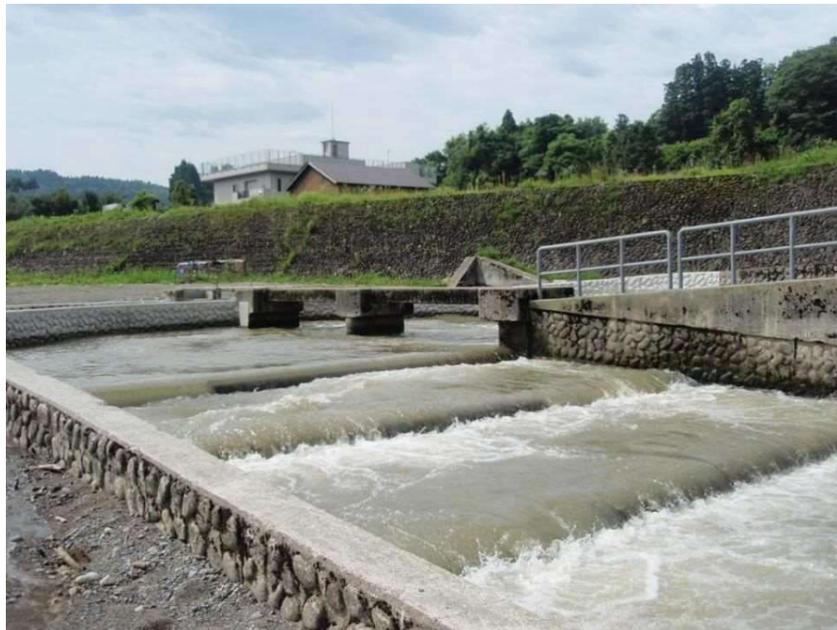
写真 1.4 魚道内の流況 (上: 折返し部上流、下: 折返し部下流)

調査期間中は、大型魚道の暫定運用期間として、小型魚道と同様の水理量を再現できるよう、魚道内流量を $2.3 \text{ m}^3/\text{s}$ に減量して運用した (写真 1.4)。

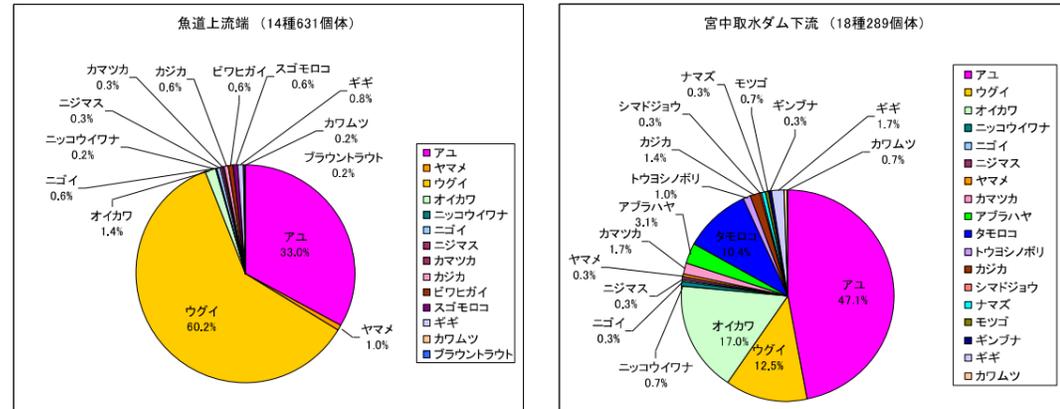
図 1.9 採捕個体の種組成比較

- ・魚道上流端では14種631個体、下流定置網では18種289個体が確認された(図1.9)。
- ・魚道の遡上個体はアユとウグイが93.2%を占めるが、宮中取水ダム下流の定置網では、底生魚や体長の小さい個体も多く採捕された(図1.10)。

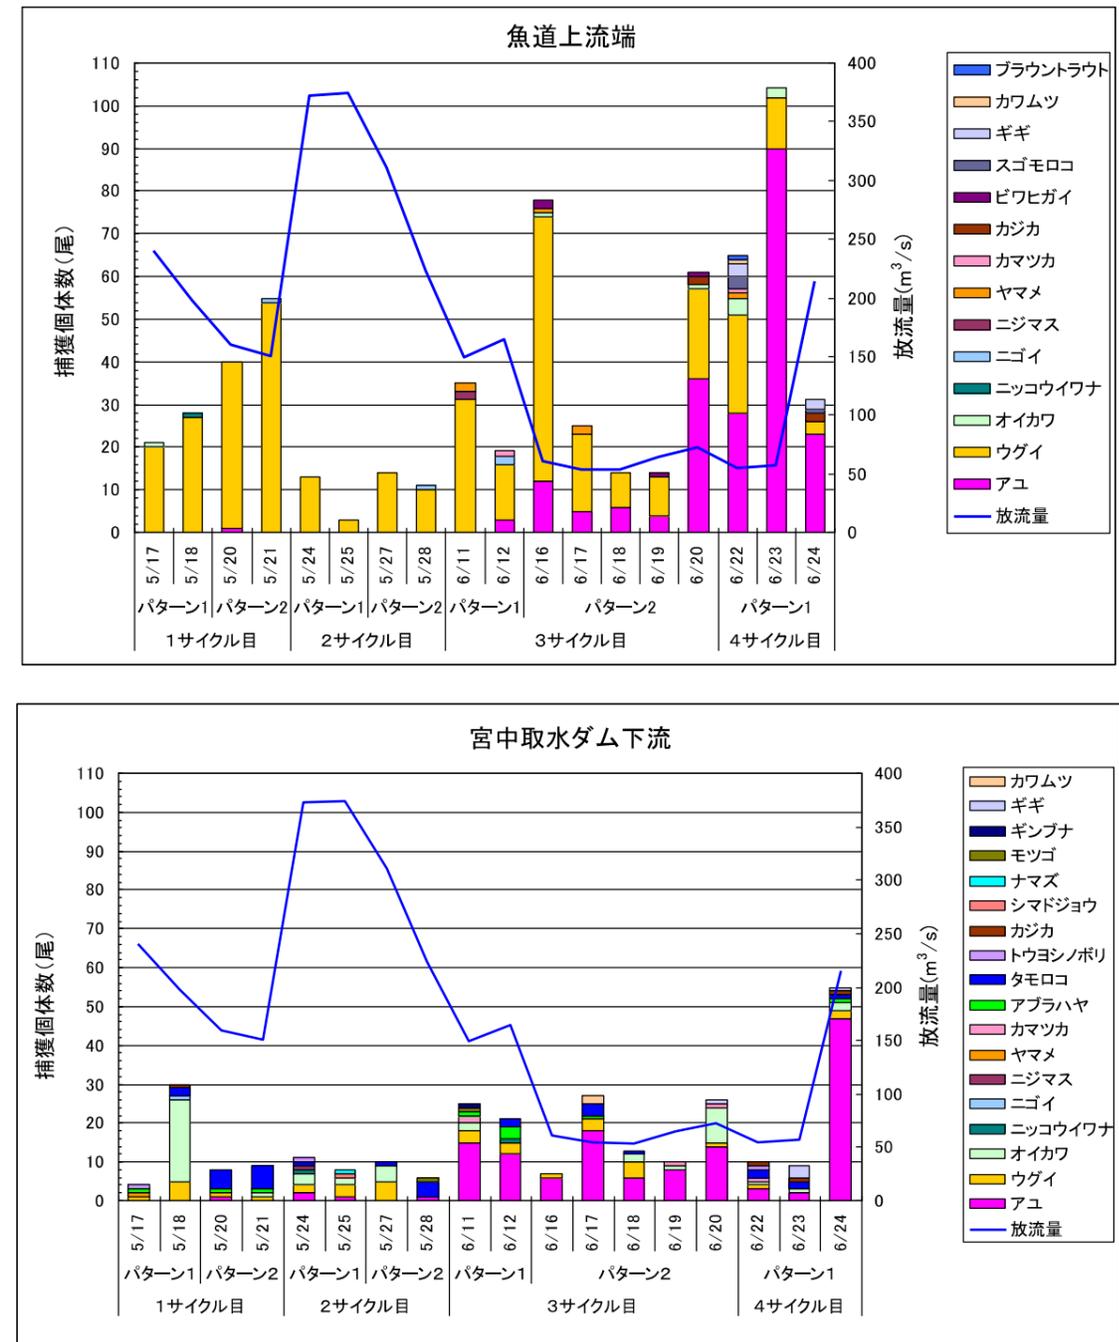
図 1.11 採捕結果の時系列整理

- ・宮中取水ダム魚道では、5月中旬から6月中旬にかけてウグイが継続的に遡上しており、6月中旬からはアユの遡上期となっていた(図1.11)。
- ・宮中取水ダム下流では、オйкаワ、タモロコ、ウグイが継続的に確認された。
- ・宮中取水ダム下流および魚道上流端でアユが継続的に確認されたのは、6月12日以降であった。

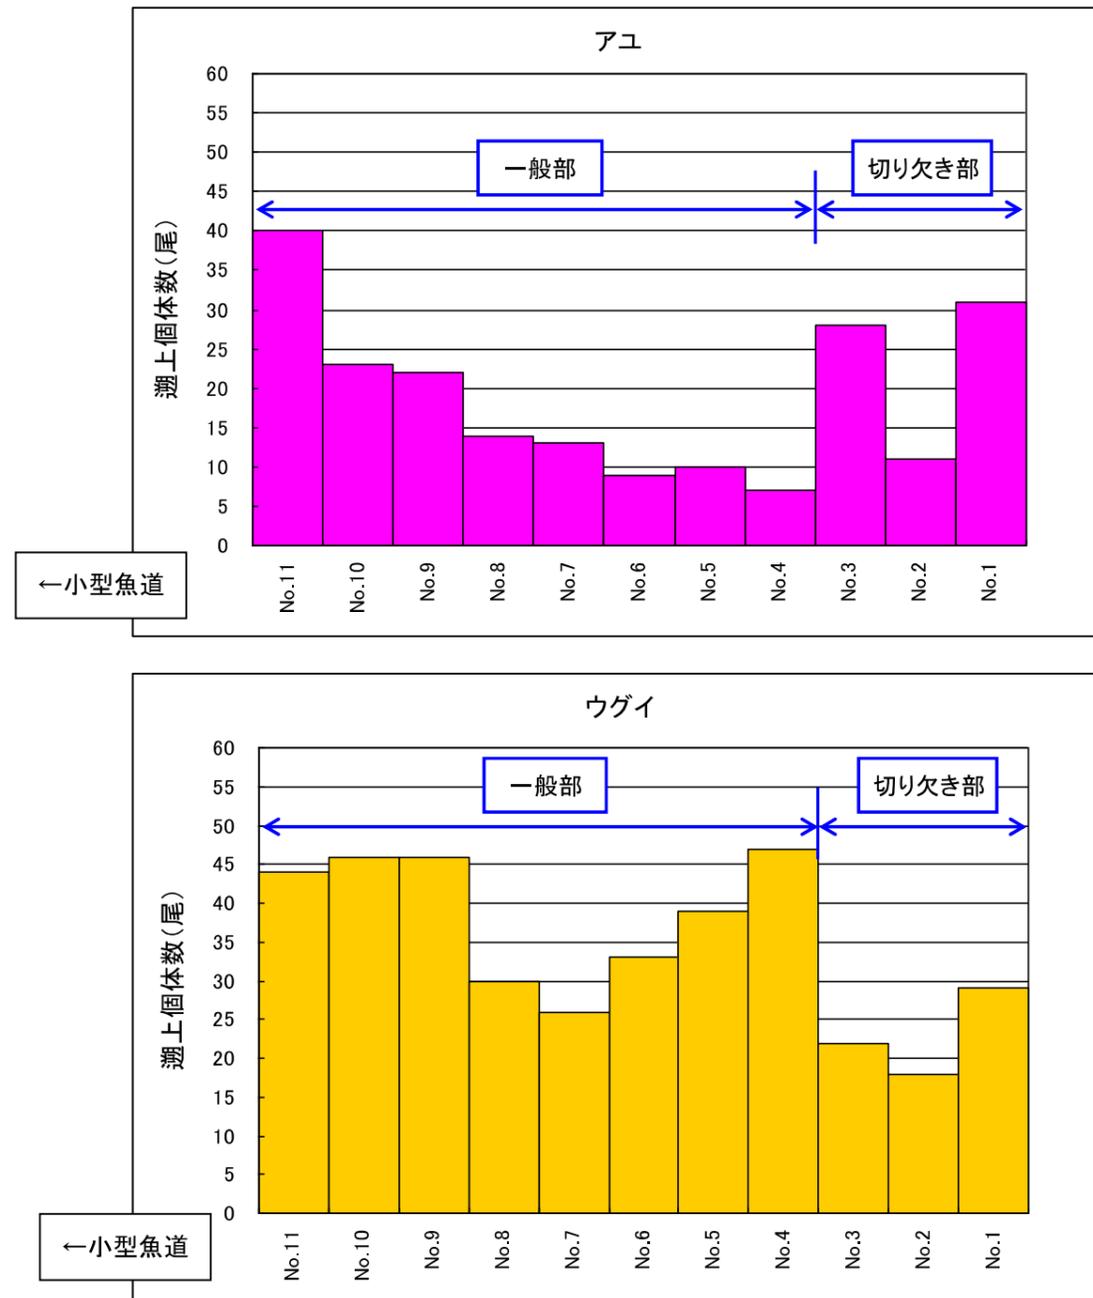
図 1.12 捕獲カゴ別遡上状況の比較

アユは、魚道の側壁沿いで遡上個体数が多くっていた（図 1.12）。これは、側壁沿いは比較的流況が安定しているためと考えられる。

ウグイについては遡上箇所の選好性は見られなかった。ウグイはアユと比べて遊泳力が強く、遡上箇所の選択の幅が大きいと考えられる。

※図中の No. は魚道上流端に設置した捕獲カゴのトラップ No. を示す。

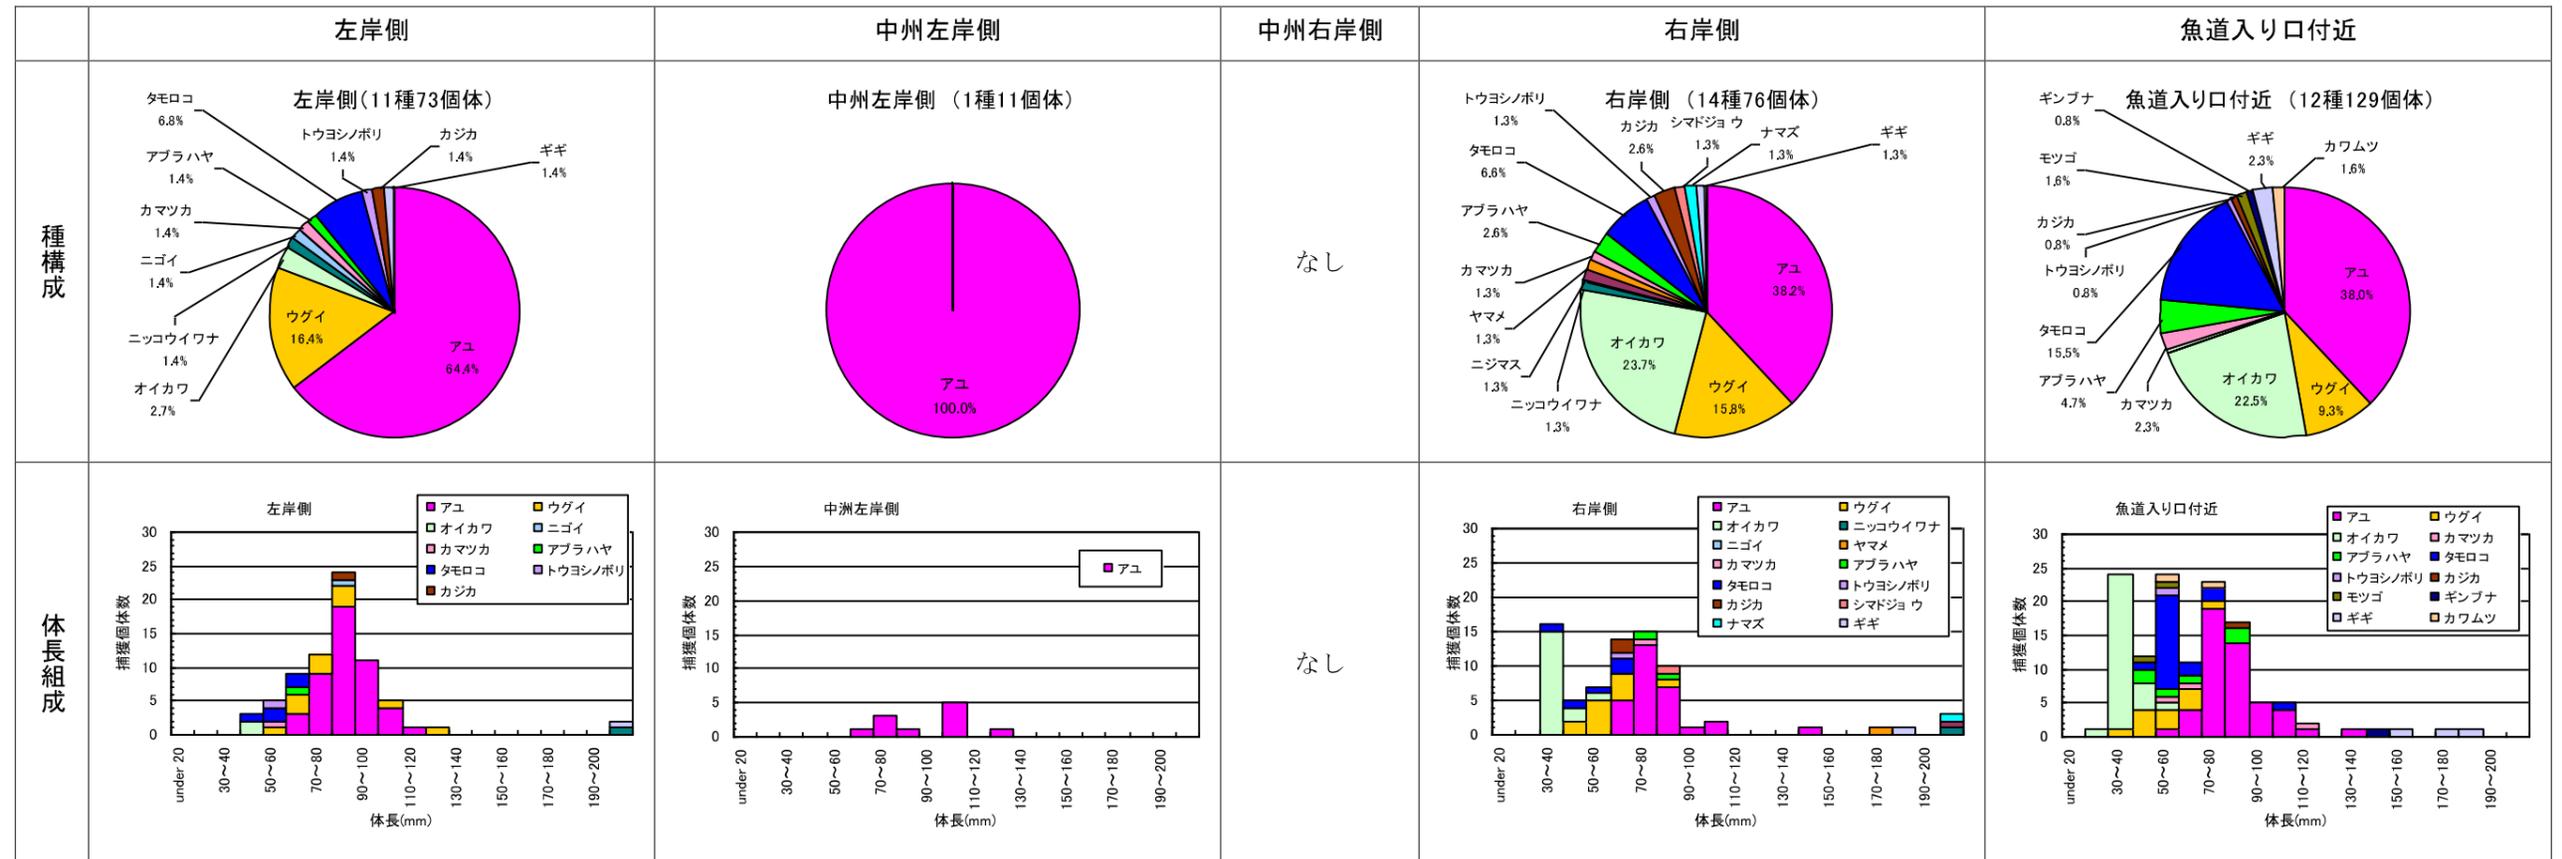
図 1.13 宮中取水ダム下流採捕個体の地点別比較

- ・右岸側と魚道入り口付近では概ね同程度の種構成、体長組成となっていたが、左右岸の滞筋では種構成が若干異なっていた。また、中州右岸側では魚類は確認されなかった（図 1.13）。
- ・左岸側および中州左岸側ではアユが採捕個体の大半を占めていたが、右岸側ではシマドジョウなどの底生魚（写真 1.5）や、体長の小さいオイカワ、タモロコ等（写真 1.6）が多数確認された。

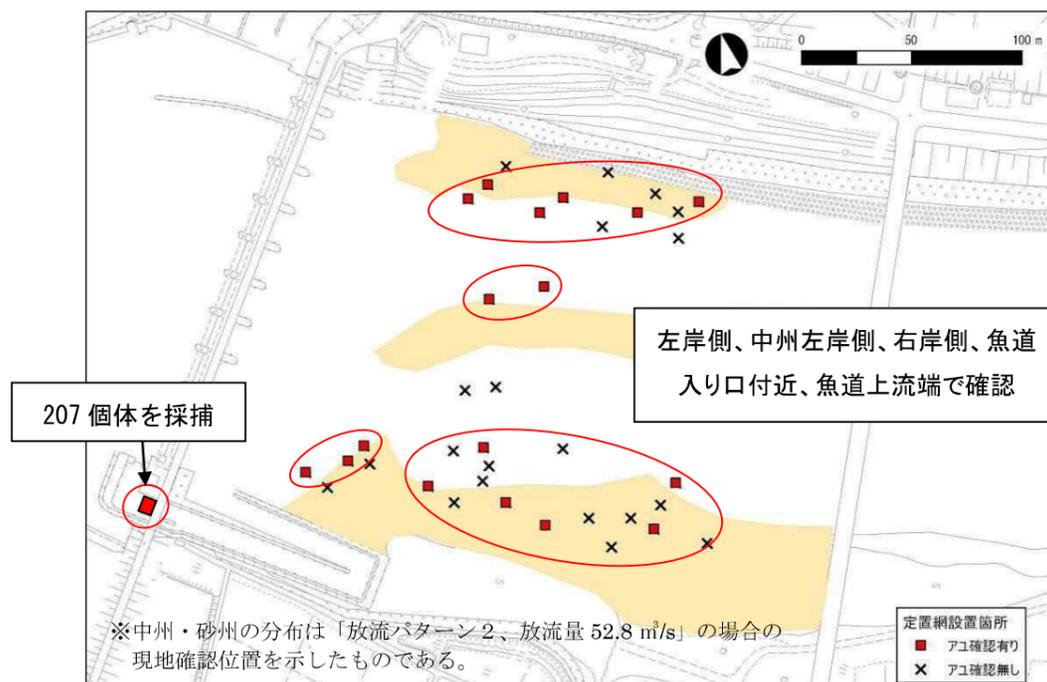
図 1.15 アユの採捕地点

- ・アユは左岸側、中州左岸側、右岸側、魚道入り口付近、魚道上流端で確認された(図 1.14、図 1.15)。
- ・中州右岸側ではアユは確認されなかった。

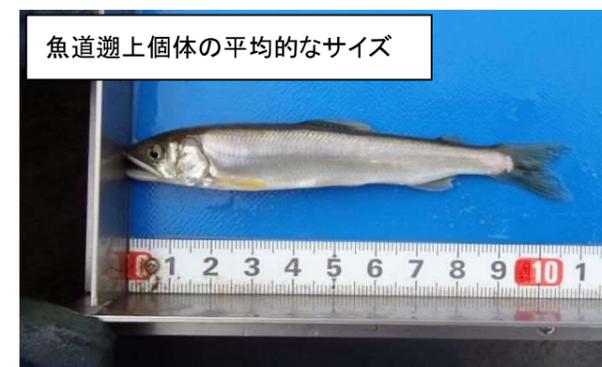
写真 1.7 アユ採捕個体の体長別整理

- ・魚道を遡上した個体は、下流定置網で採捕された個体と比べて若干体長が大きかった。
- ・下流定置網では、体長の小さい個体も採捕された(写真 1.7)。

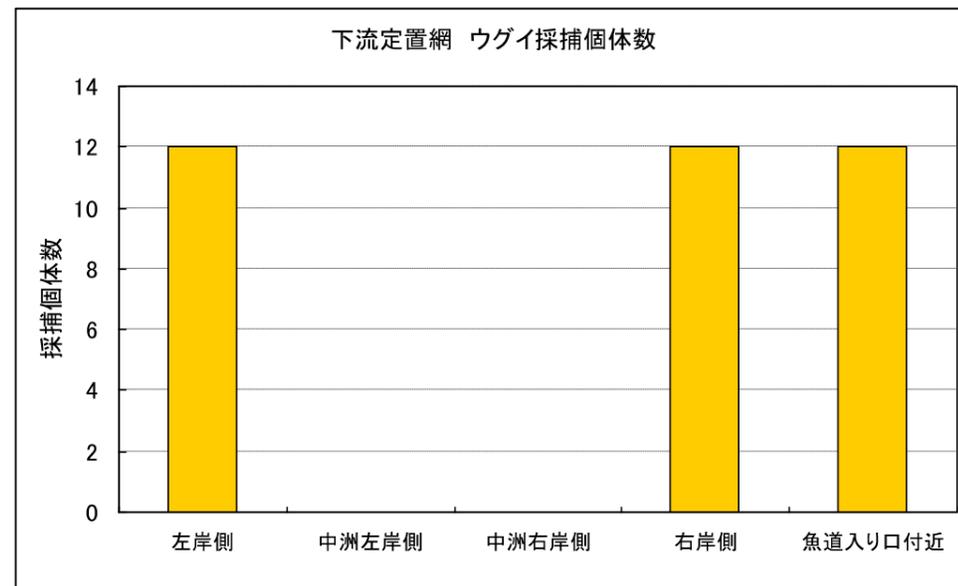
図 1.17 ウグイ採捕個体数の地点別比較（下流定置網）

- ・ウグイは、左岸側、右岸側、魚道入り口付近、魚道上流端で確認された（図 1.17、図 1.18）。
- ・中州左岸側および中州右岸側では確認されなかった。

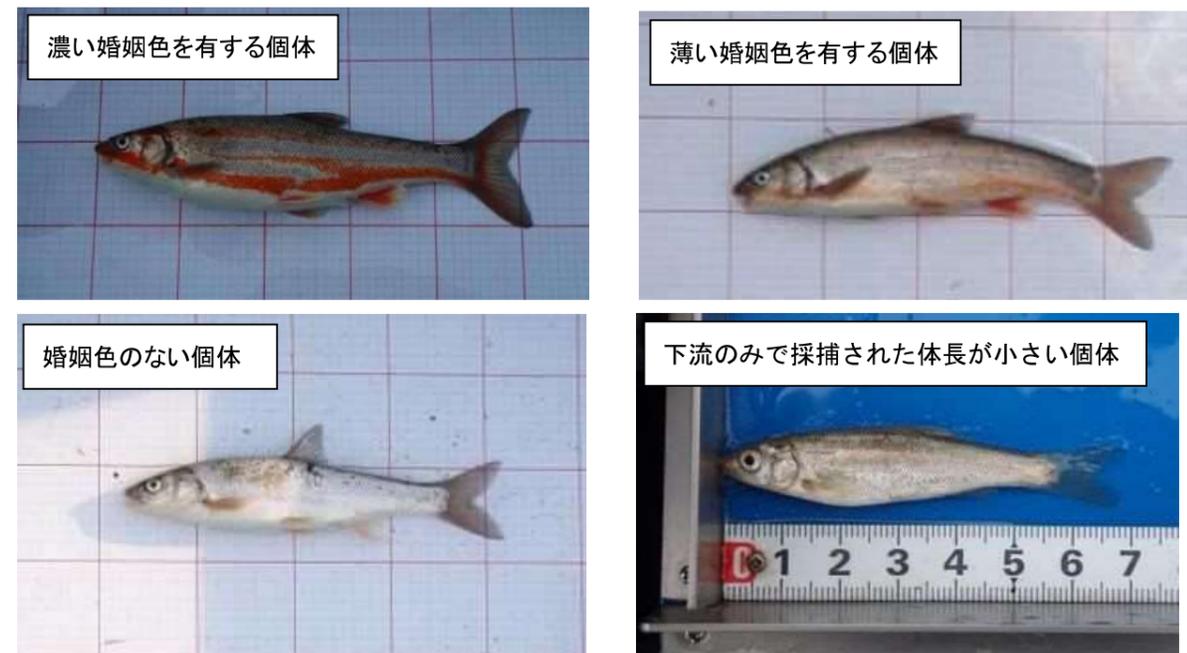
写真 1.8 ウグイ採捕個体の婚姻色別整理

- ・ウグイは、魚道上流端で体長の大きな個体が採捕されているものの、下流定置網ではほとんど確認されなかった。このため、体長の大きなウグイは定置網設置位置よりも、流れの速い流心側を遡上している可能性が高いと考えられる。
- ・ウグイの成熟個体には、婚姻色と呼ばれる赤色の条線が見られるが、宮中取水ダム魚道の遡上個体をみると、婚姻色のない個体も魚道を遡上していた（写真 1.8）。

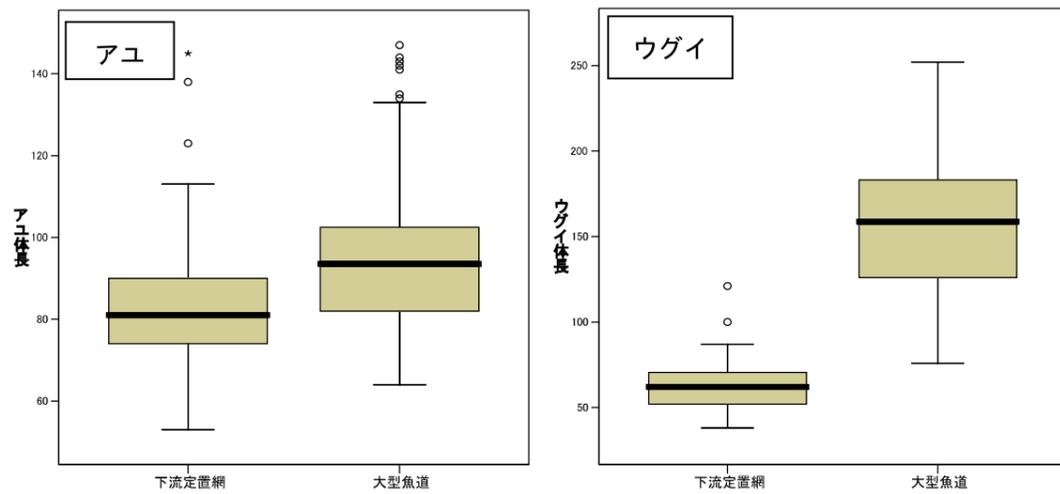
図 1.20 アユとウグイの地点別体長比較

ただし、ウグイについては、下流に設置した定置網での採捕個体は、体サイズの小さい非成熟個体が多く、魚道を遡上した個体と同じようなサイズの個体が少なかったため、宮中取水ダム下流の評価対象魚からは除外した(図 1.20)。また、ウグイは婚姻色の色別に 3 つのグループがあることが分かったため、婚姻色別に区分して比較することとした(図 1.21)。

※下流定置網の採捕個体は、体長の小さい非成熟個体が多いため、評価対象から除外した。

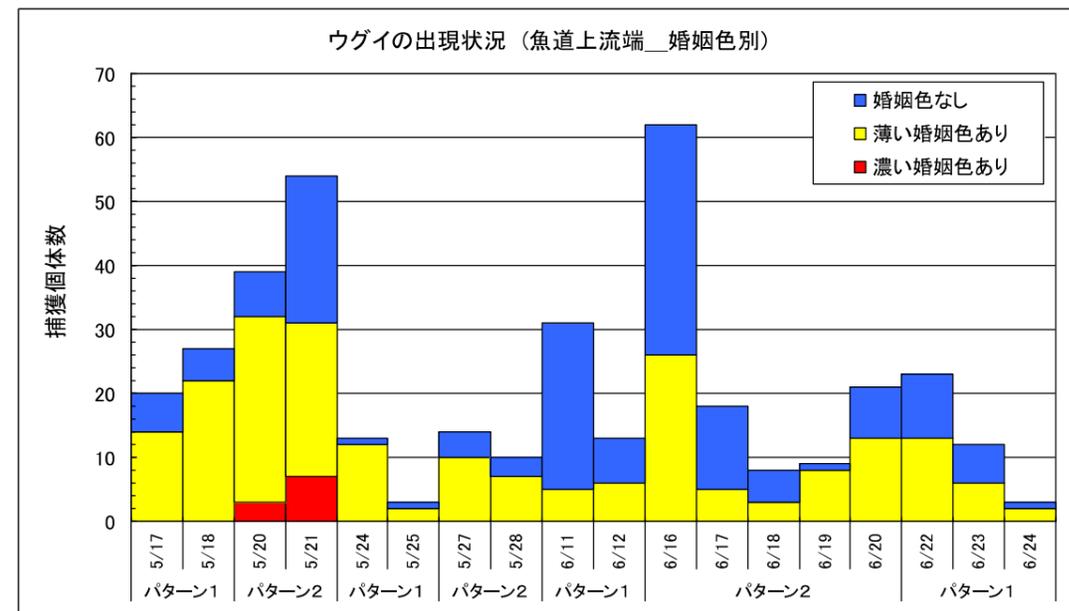
図 1.22 ウグイの出現状況 (婚姻色別)

ウグイの婚姻色別の出現状況をみると、5月中旬頃に婚姻色を有する個体の割合が多くみられたものの、6月下旬まで継続的に確認されていた(図 1.22)。

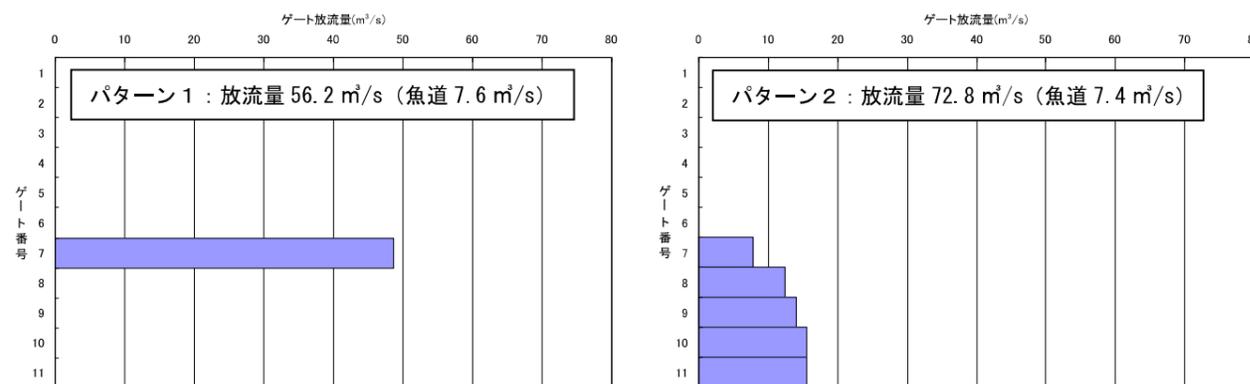
図 1.23 ゲート放流方法別のゲート放流量実績（左：6月22日、右：6月20日）

一般的に、アユの遡上は水温および濁水の影響を受けることが知られている。また、宮中取水ダム直下では、ゲート放流量が変化することによる影響が想定されたため、魚道上流端におけるアユとウグイの採捕結果と調査時の環境要因（放流量、水温、SS）について分析した（表 1.4、図 1.23）。
