信濃川発電所宮中取水ダム魚道構造改善検討フォローアップ委員会

第4回委員会

第4回委員会資料

平成23年12月15日

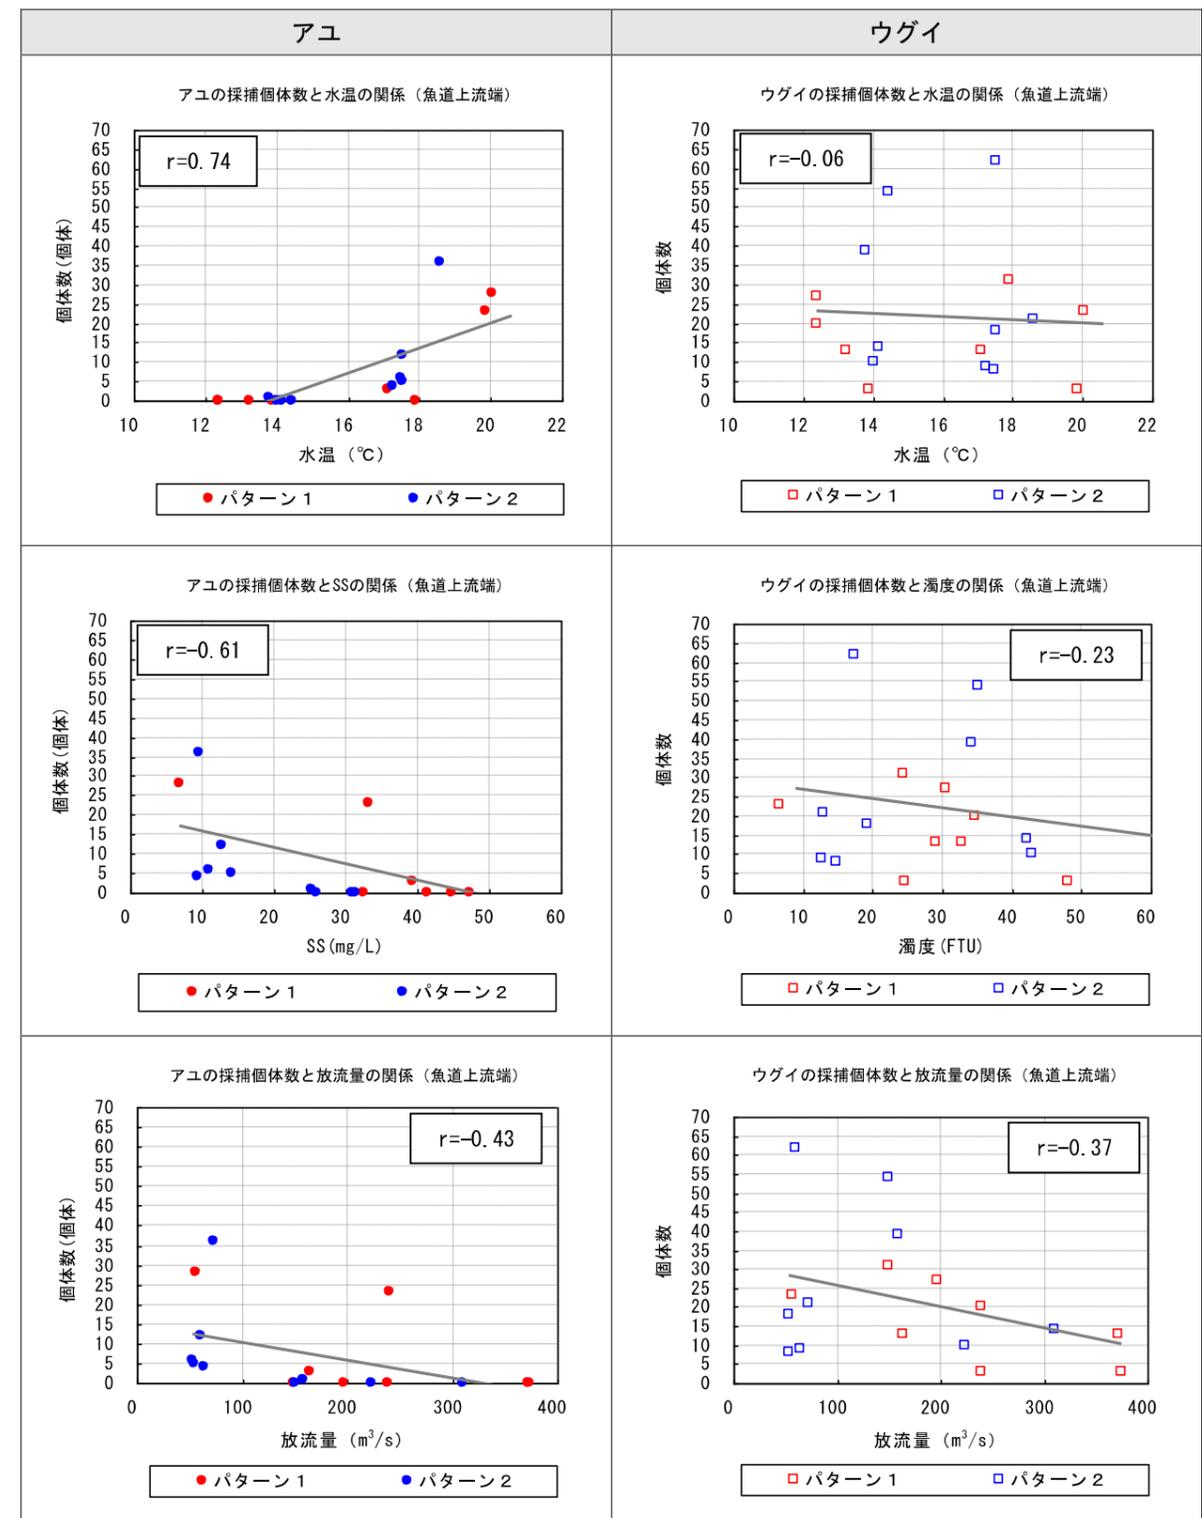
表 1.5 魚道上流端におけるアユ、ウグイの魚道遡上個体数と物理環境の関係

採捕個体数と調査時の環境要因（水温、SS、放流量）の相関関係について表 1.5 に示す。

- ・アユの魚道遡上個体数と水温は強い相関があった（ $r=0.74$ ）。また、アユの遡上個体数とSSについても、中程度の相関がみられた（ $r=-0.61$ ）。
- ・ウグイの採捕個体数と各指標の相関係数は全て0.4未満であり、因果関係が希薄であった。

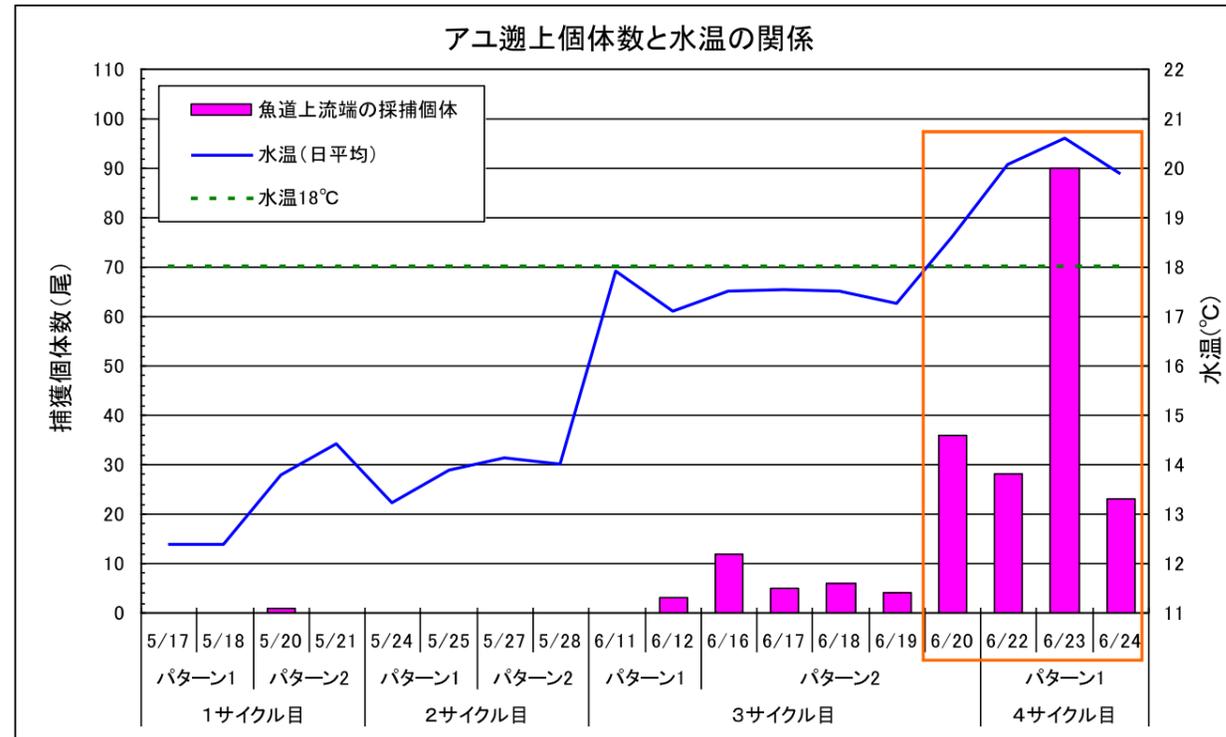
図 1.24 アユ遡上個体数と水温の関係

魚道上流端におけるアユの採捕状況と水温との関係を一次整理したところ、6月20日以降、魚道上流端での採捕個体数が増加していた(図 1.24)。

このため、6月19日以前のデータと6月20日以降のデータに区分して有意差検定を行なったところ、有意水準 $p=0.05$ を下回り ($p=0.014$)、統計的に有意な差がみられた。

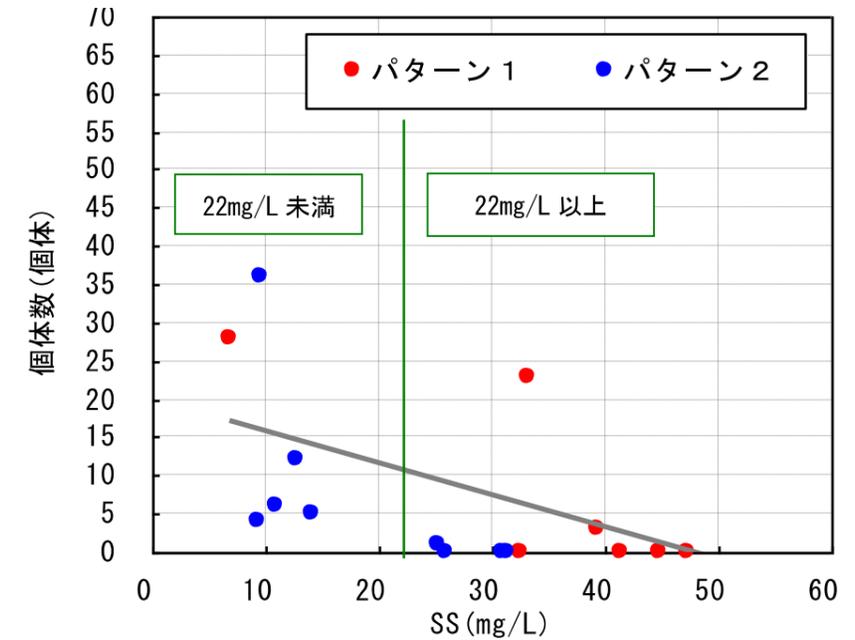
図 1.25 アユ遡上個体数とSSの関係

滋賀県水産試験場が実施した実験結果によれば、アユの河川遡上における濁水忌避濃度は 22mg/L とされている¹⁾。

このため、SSが 22mg/L 以上のデータと 22mg/L 未満のデータに区分して有意差検定を行なった結果、有意水準 $p=0.05$ を下回り ($p=0.003$)、統計的に有意な差がみられた(図 1.25)。

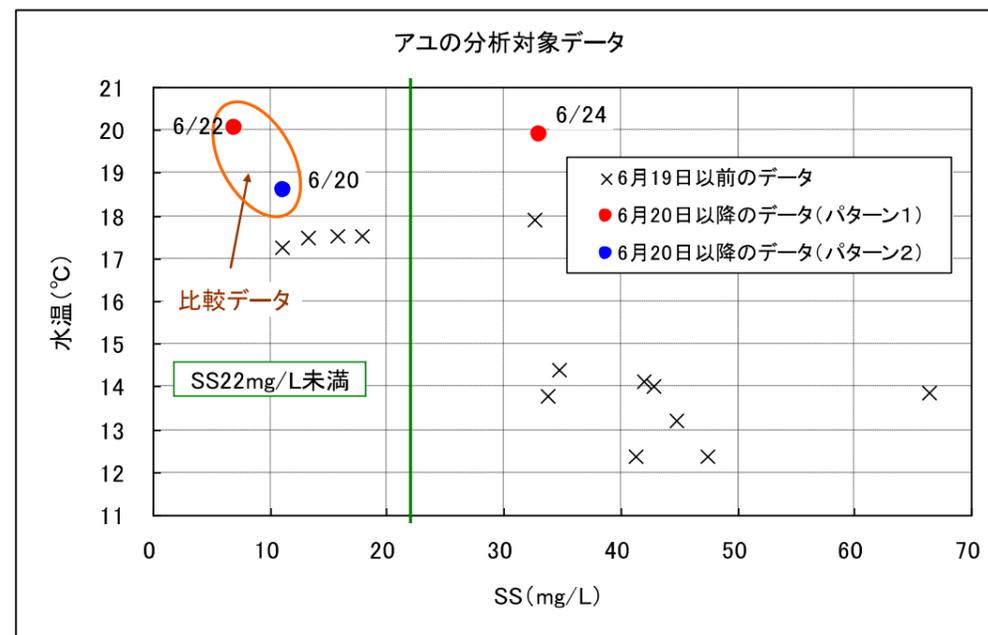
図 1.26 アユの分析対象データ

6月20日と6月22日のデータで分析を行った(図1.26)。

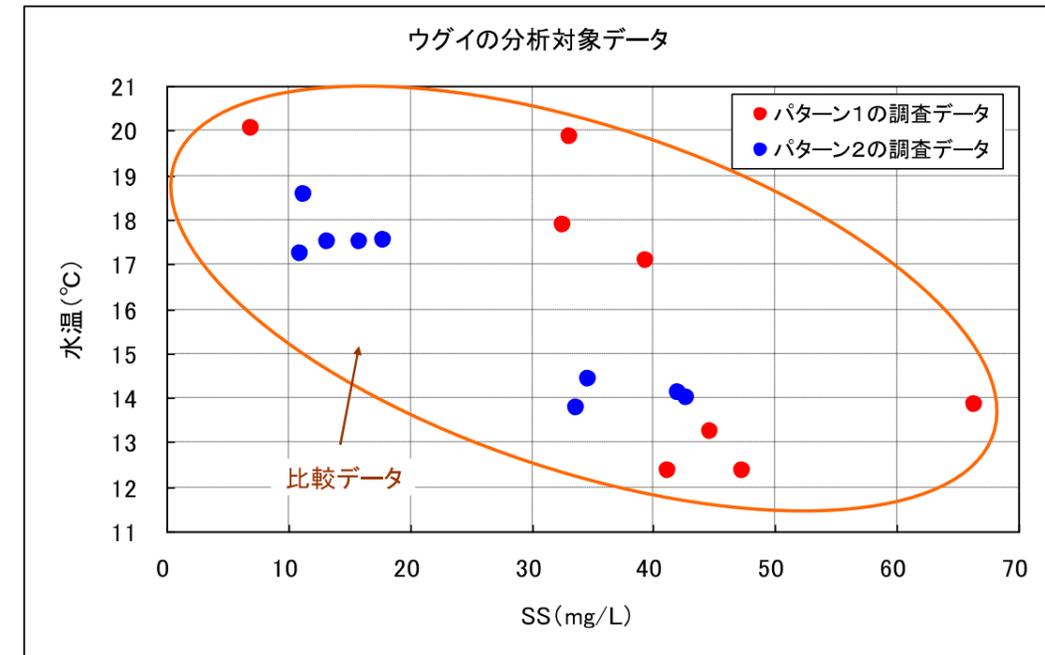
図 1.28 ウグイの分析対象データ

ウグイの分析対象データについて図1.28に示す。

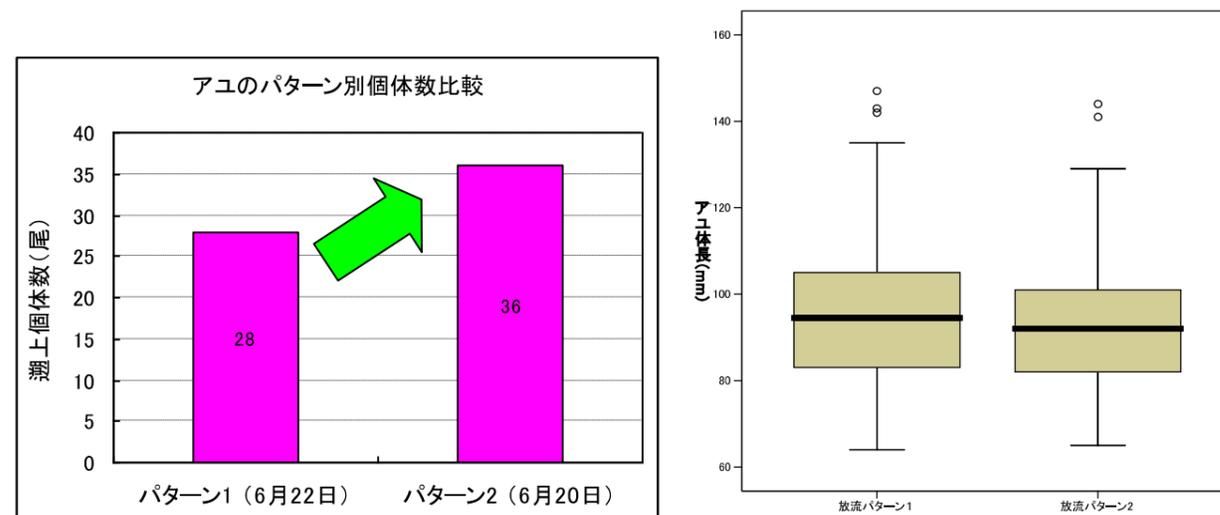
図 1.27 ゲート放流方法の違いによるアユの魚道遡上状況の変化(左:遡上量、右:体長組成)

- ・分析対象データが少ないものの、放流パターン1と比べて放流パターン2の方で魚道遡上個体数が多い結果となり、放流パターン2に有意性があると考えられる(図1.27)。
- ・遡上個体の体長組成については、放流パターンの違いによる明確な傾向はみられなかった。

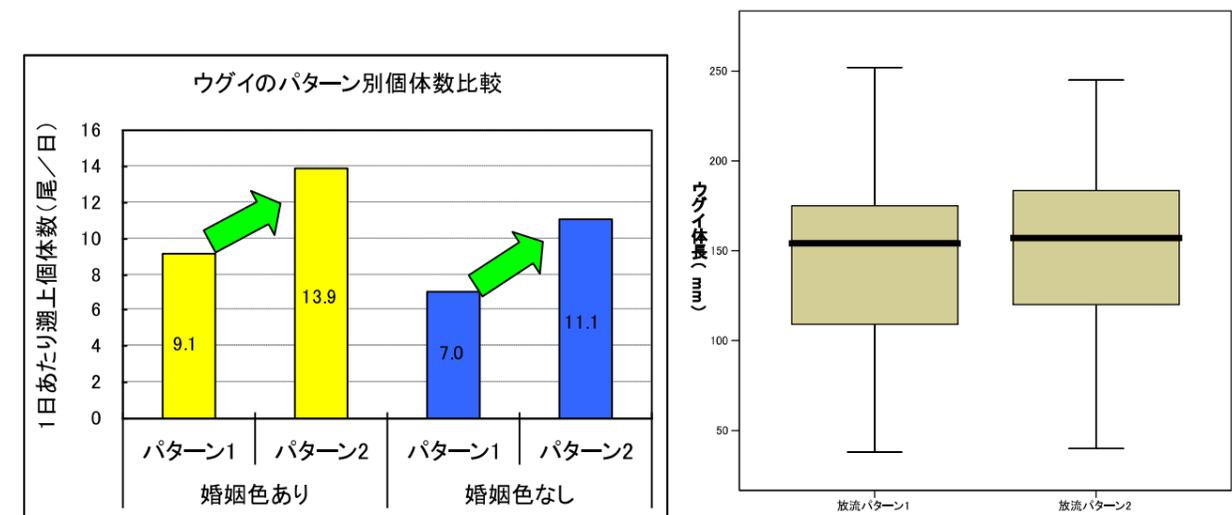
図 1.29 ゲート放流方法の違いによるウグイの魚道遡上状況の変化(左:遡上量、右:体長組成)

- ・婚姻色の有無に関わらず、放流パターン1と比べて放流パターン2の方で魚道遡上個体数が多い結果となり、放流パターン2に有意性があると考えられる(図1.29)。
- ・遡上個体の体長組成については、放流パターンの違いによる明確な傾向はみられなかった。

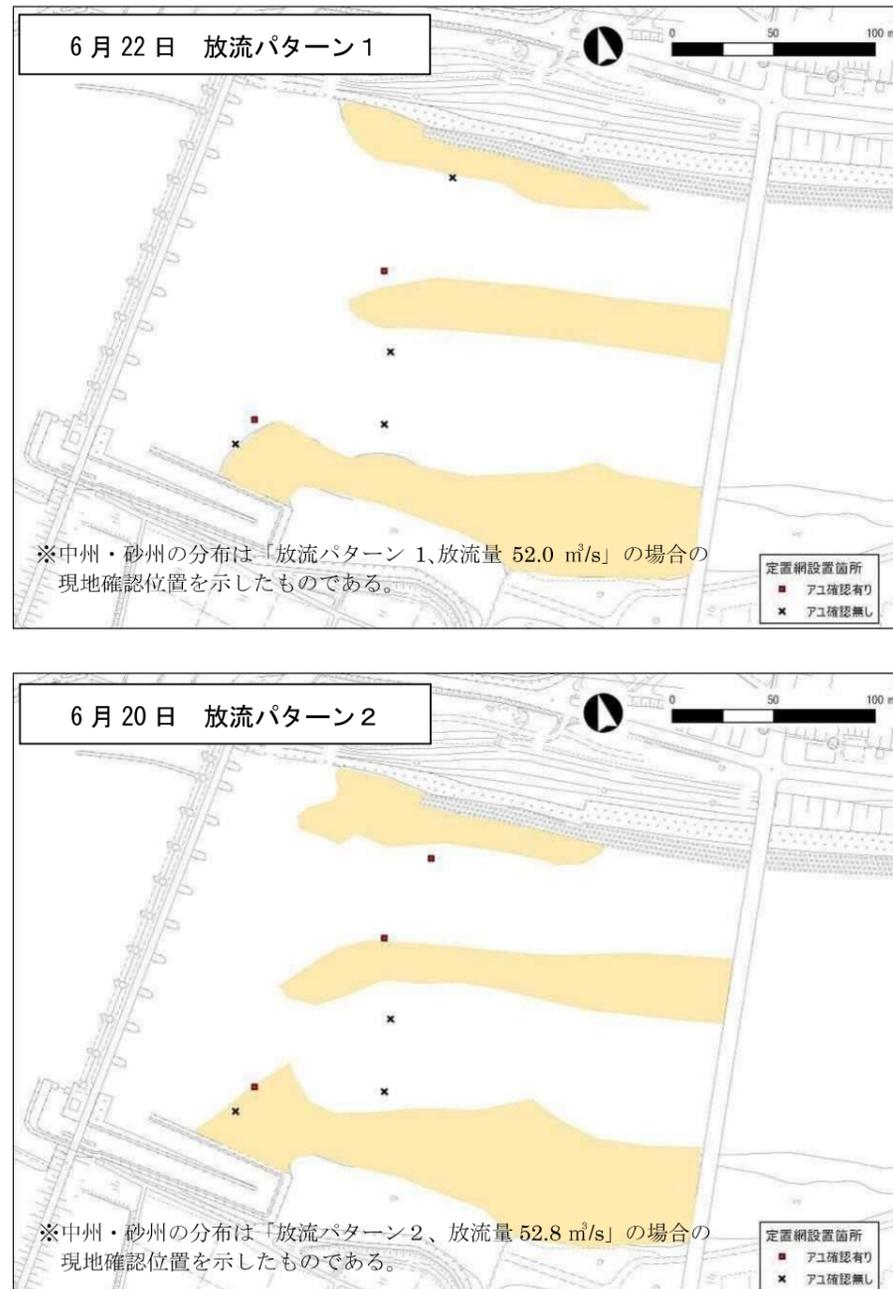
図 1.30 6月20日と6月22日の定置網設置状況

宮中取水ダム下流の定置網による採捕結果についても、魚道上流端の分析と同様に、水温、SSの調査条件の類似した6月20日と6月22日のデータを用いて、地点別に採捕量の比較を行なうこととした。6月20日と6月22日の定置網設置地点について図1.30に示す。

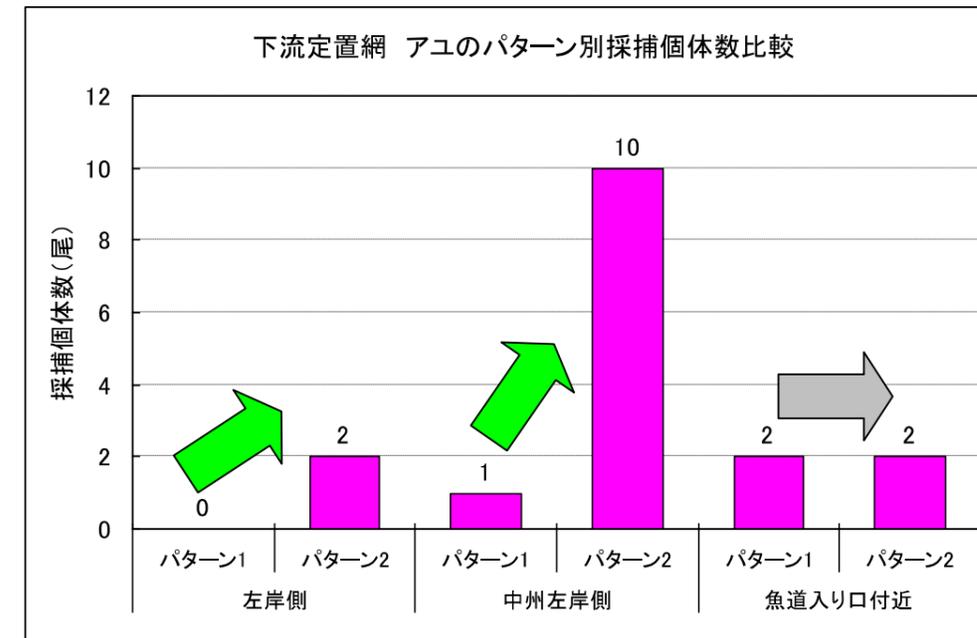
図 1.31 ゲート放流方法の違いによるアユの採捕状況の変化(上:採捕個体数、下:体長組成)

左岸側および中州左岸側では放流パターン1と比べて放流パターン2の方で魚道遡上個体数が多い結果となったが、魚道入り口付近の採捕個体数はどちらも2個体と差がなかった。

また、体長組成をみると、放流パターン2での採捕個体の方が体長の大きな個体が採捕された結果となったが、放流パターン1の採捕個体数が3個体と少ないため、今回の調査結果のみで明確な傾向について言及することはできない。

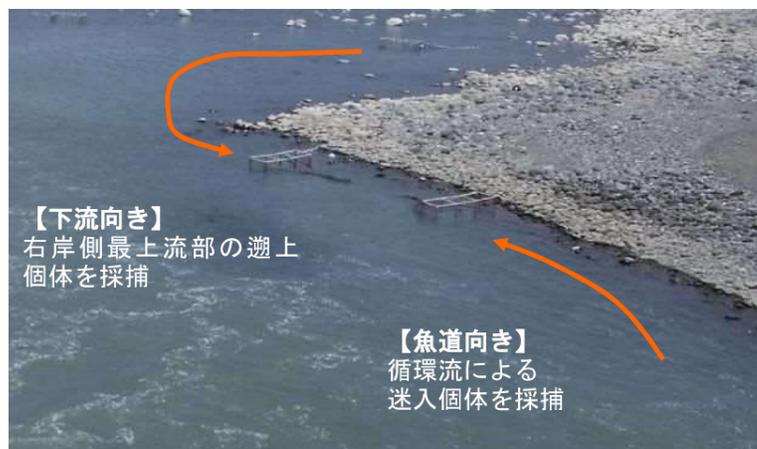
写真 1.9 魚道脇の定置網設置状況 (6月20日撮影)

魚道入り口付近の定置網は、写真 1.9 に示すとおり、下流向きと魚道向きの2方向に設置した。

- ・パターン1において魚道向きに設置した定置網でアユが採捕された。このことは、循環流による迷入個体の存在を示すものである（図 1.32）。
- ・パターン2において魚道向きに設置した定置網では、アユが採捕されておらず、循環流による迷入個体は確認されなかった。このことから、パターン2においては、魚道入り口付近までの遡上経路が連続し、アユが迷入することなく魚道入り口まで到達しやすくなっていると考えられる。

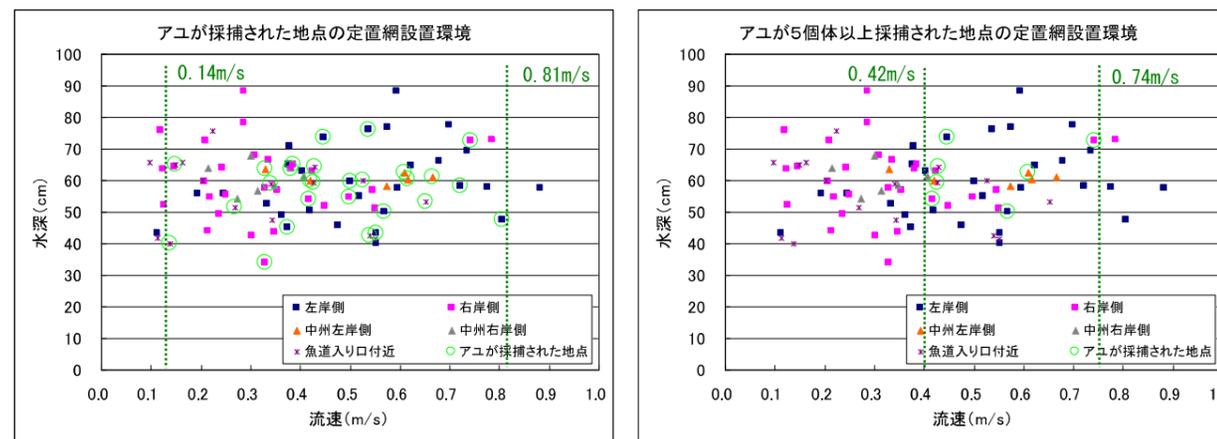
図 1.33 アユの遡上環境の抽出

定置網設置箇所およびアユ採捕地点の物理環境について図 1.33 に示す。このうち、魚道向きに設置した定置網は、循環流により迷入しているアユを採捕したものと考えられるため、遡上環境の分析対象からは棄却した。

一般的に、アユは流れに沿って遡上することが知られているため、アユが採捕された地点の流速から、以下のとおりアユの遡上環境を区分した（表 1.6）。

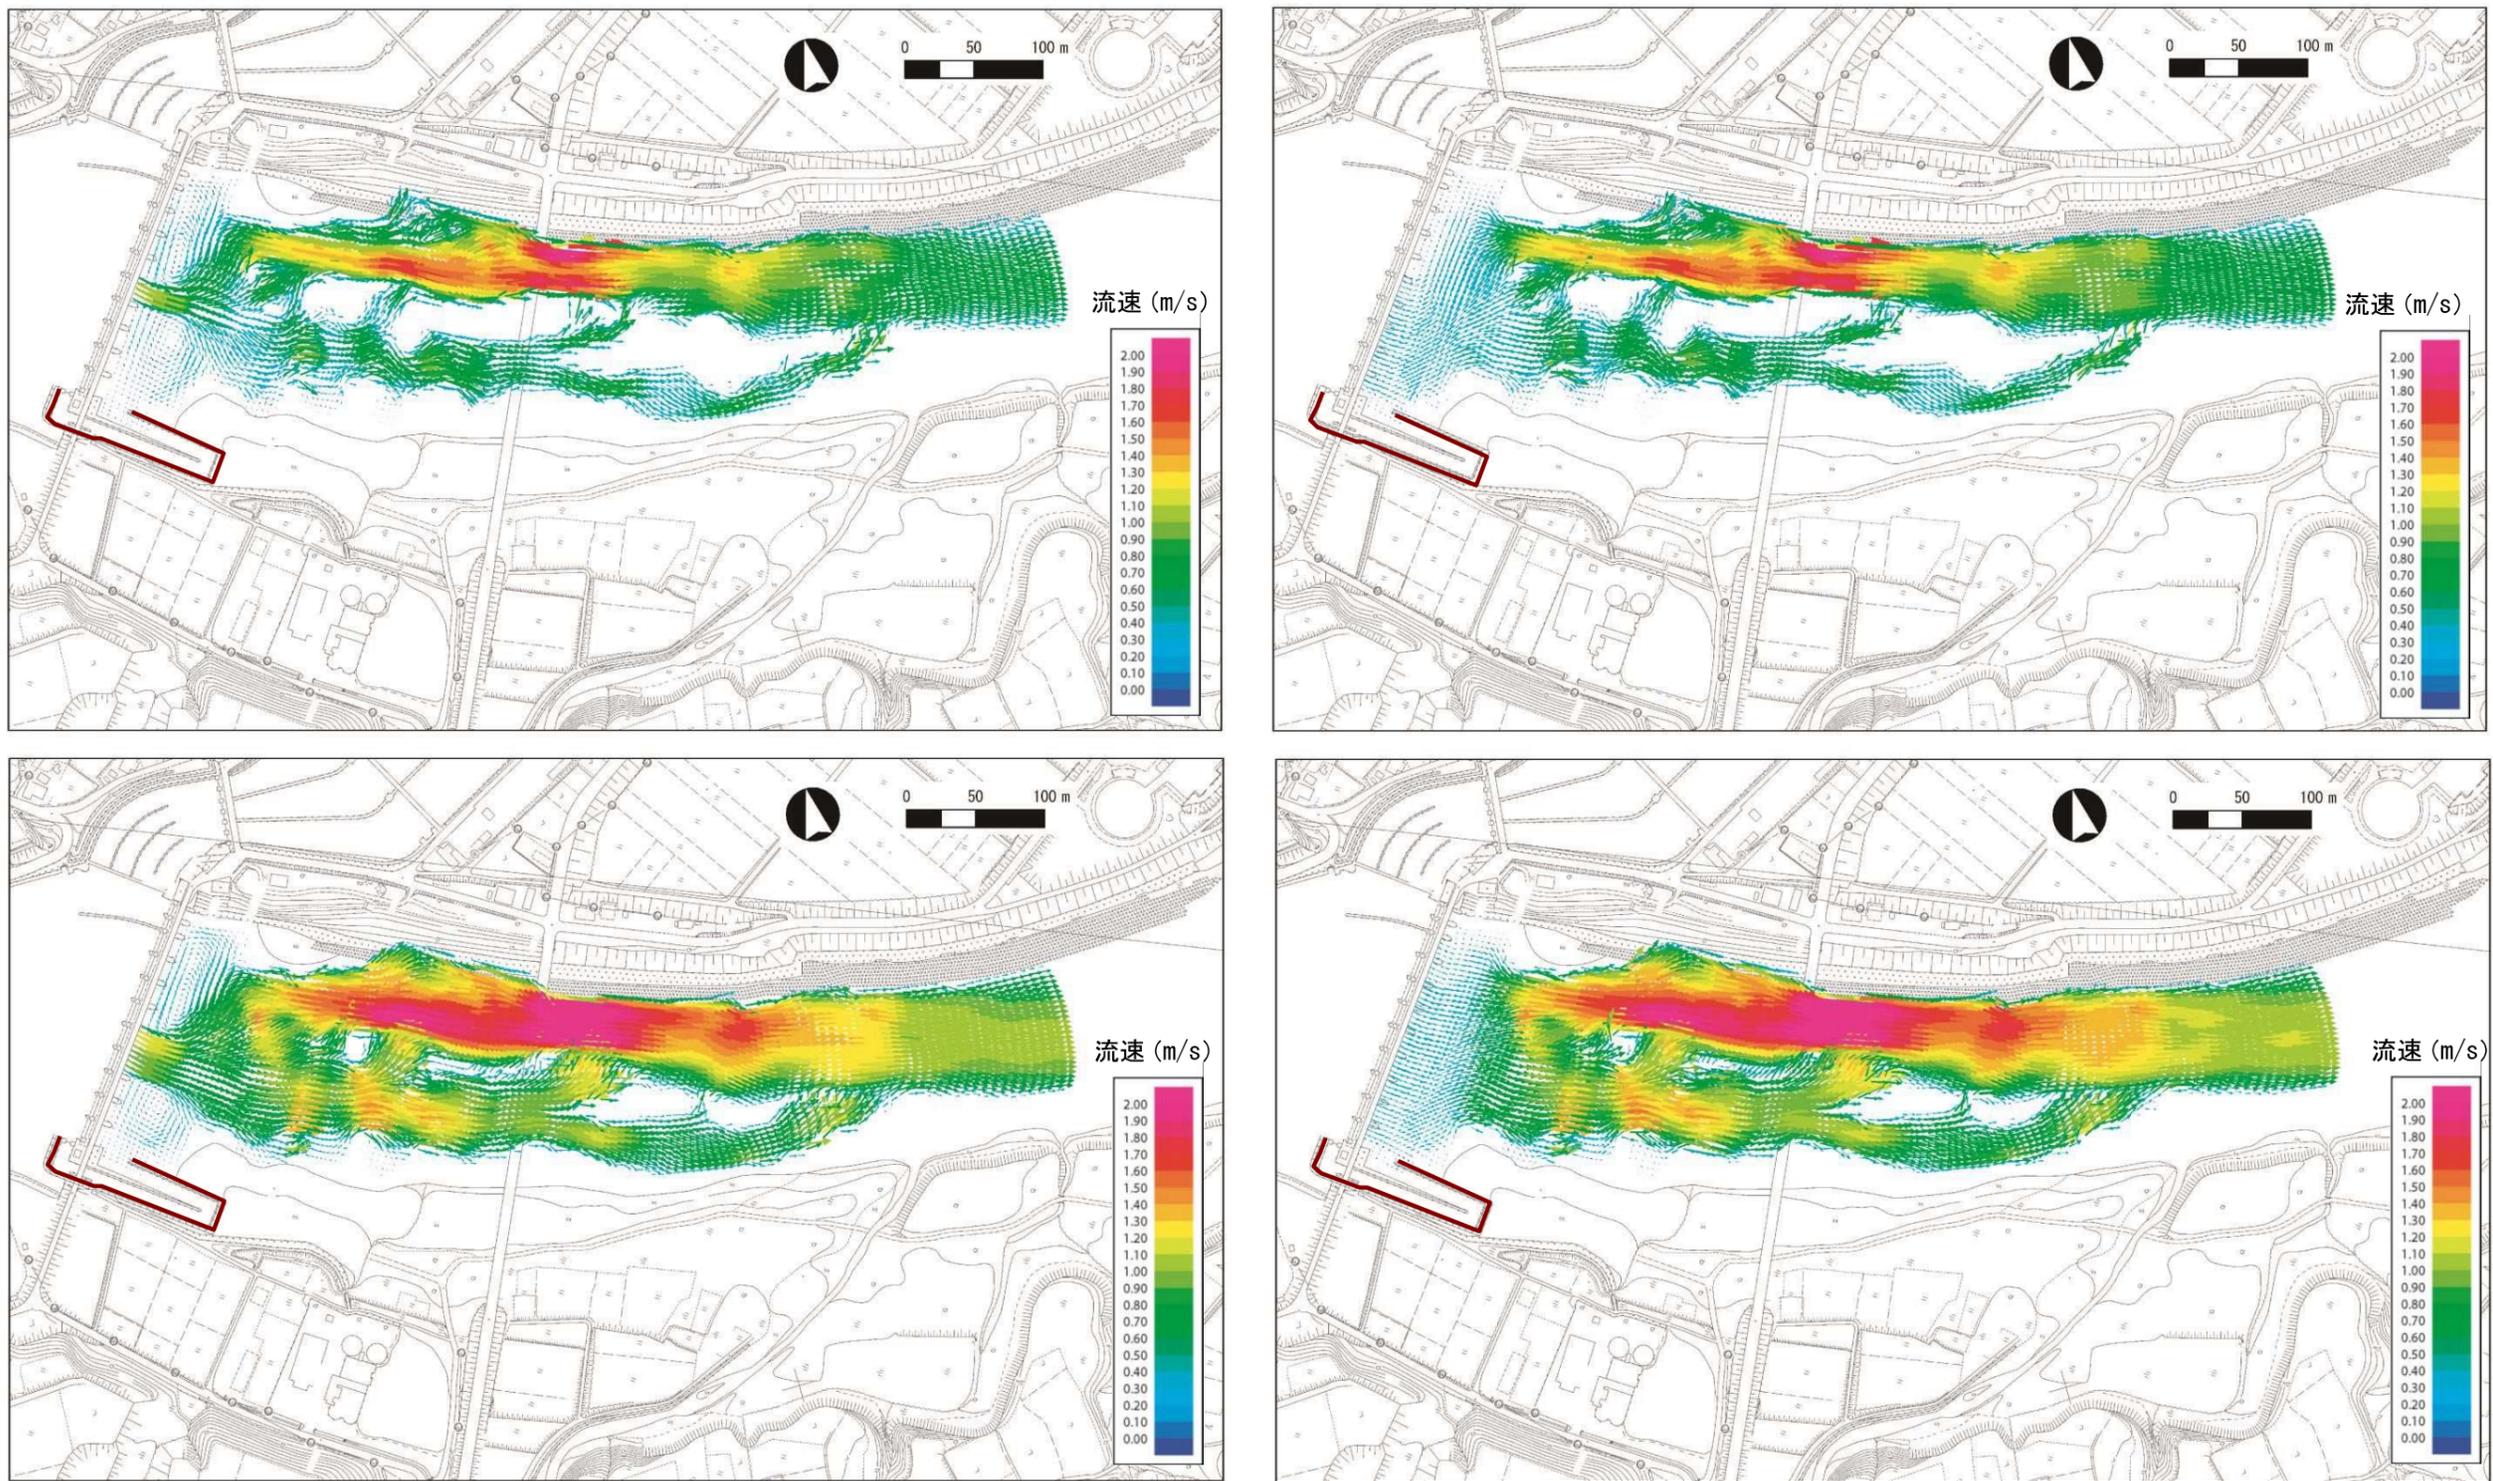
図 1.35 遡上経路の分析に使用した流況解析モデル

流況解析モデルを用いて、アユ遡上調査時の流量を対象とした流況解析を実施した（図 1.35）。なお、流量は調査時の流量を代表する値として、60 m³/s と 150 m³/s とした（図 1.34）。

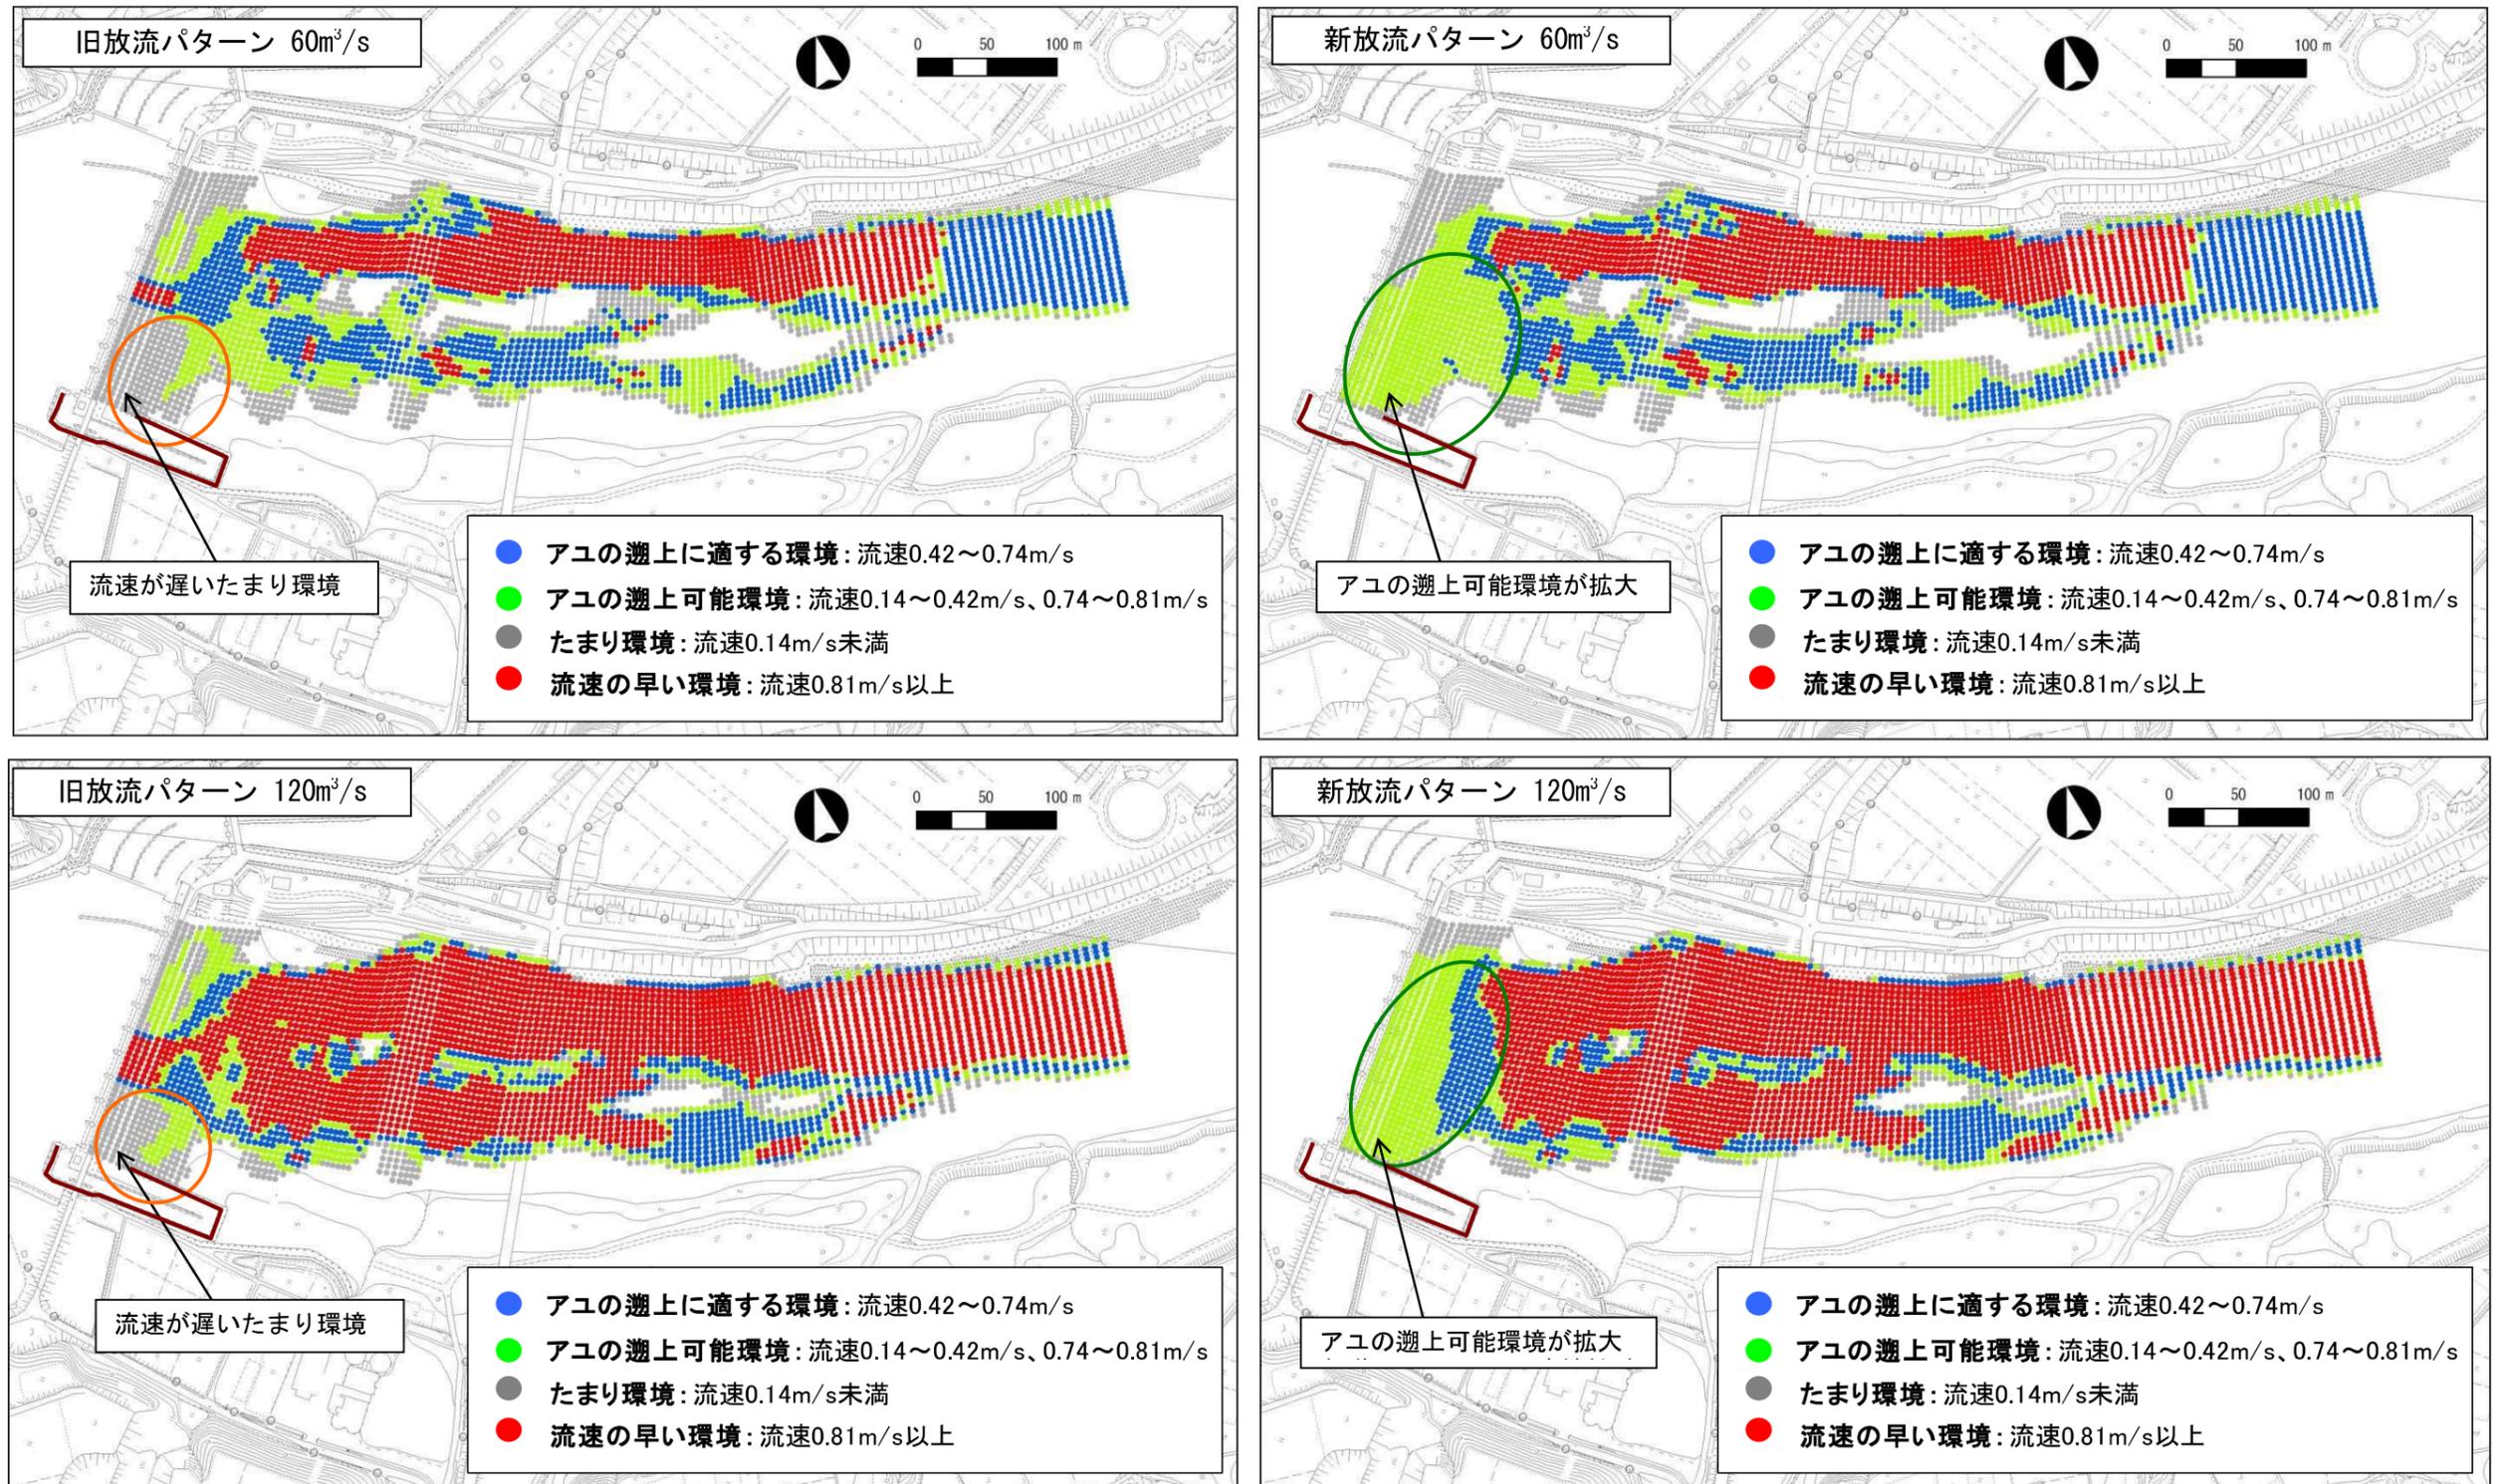
図 1.36 アユの遡上に適した流速分布の比較

アユが採捕された定置網設置地点の流速から、アユの遡上に適する環境を抽出した結果、アユの遡上経路と流速の関係について、以下のような傾向がみられた（図 1.36）。

- ・アユの遡上に適した流速分布の観点からは、ゲート放流方法による影響が出るのは魚道入り口部周辺のみであった。
- ・魚道入り口部周辺については、放流パターン2においてアユの遡上可能環境が拡大しており、魚道入り口までの遡上経路の連続性が確保されていた。

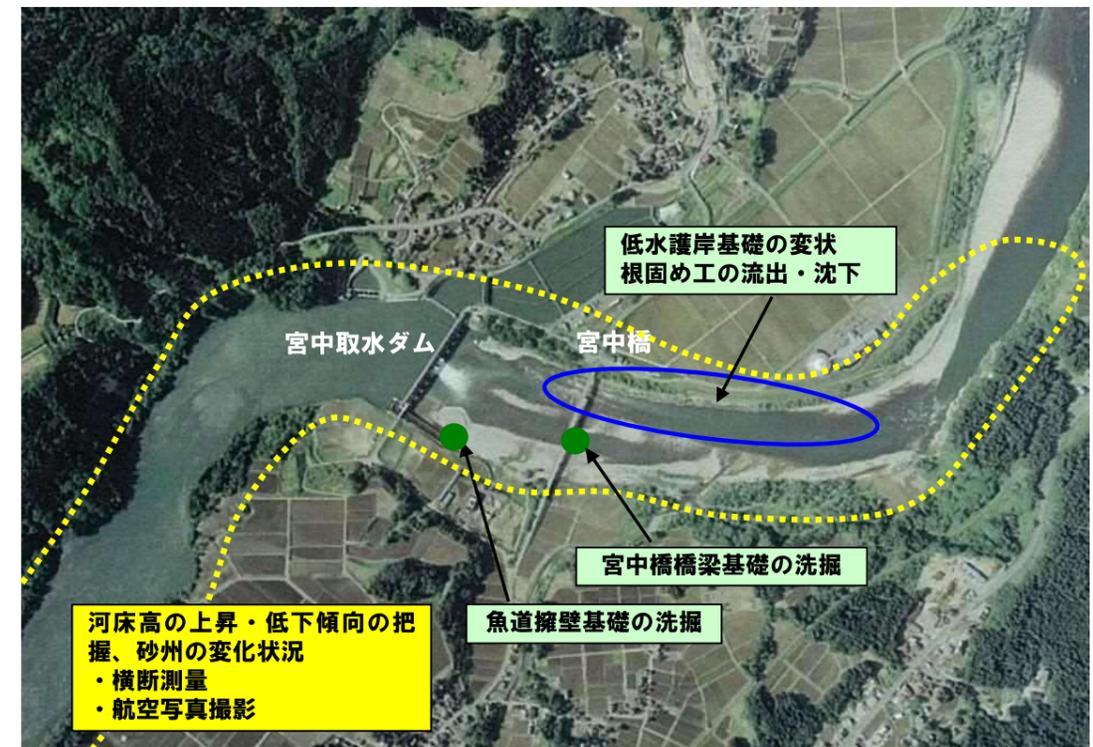
図 1.38 洪水期モニタリング調査概要図

モニタリング実施内容について、表 1.7、図 1.38 に示す。

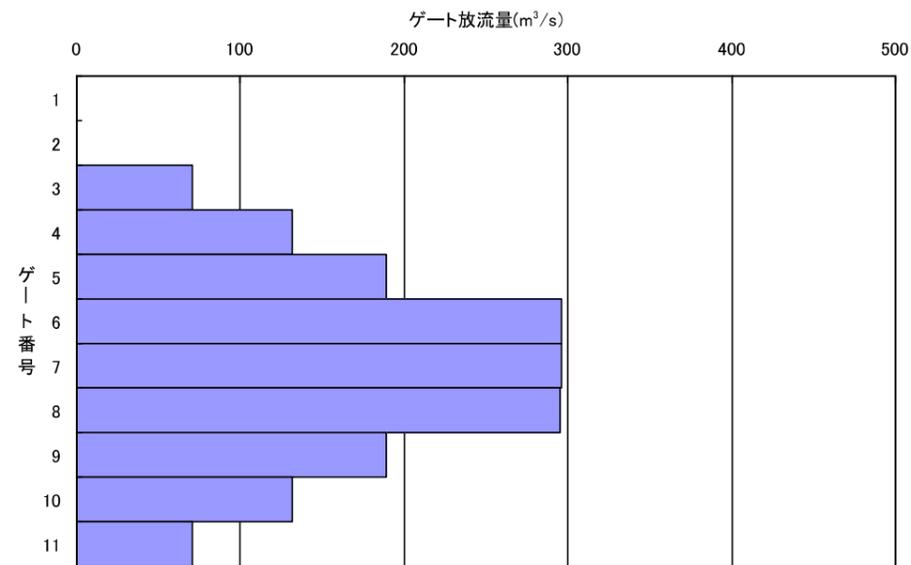
図 1.39 最大放流量時（12 日 15 時）のゲート放流量（魚道 7.6m³/s を別途含む）

(最大放流量：1,662.9m³/s 図 1.39：ゲート放流量、写真 1.10 洪水時の状況 参照)

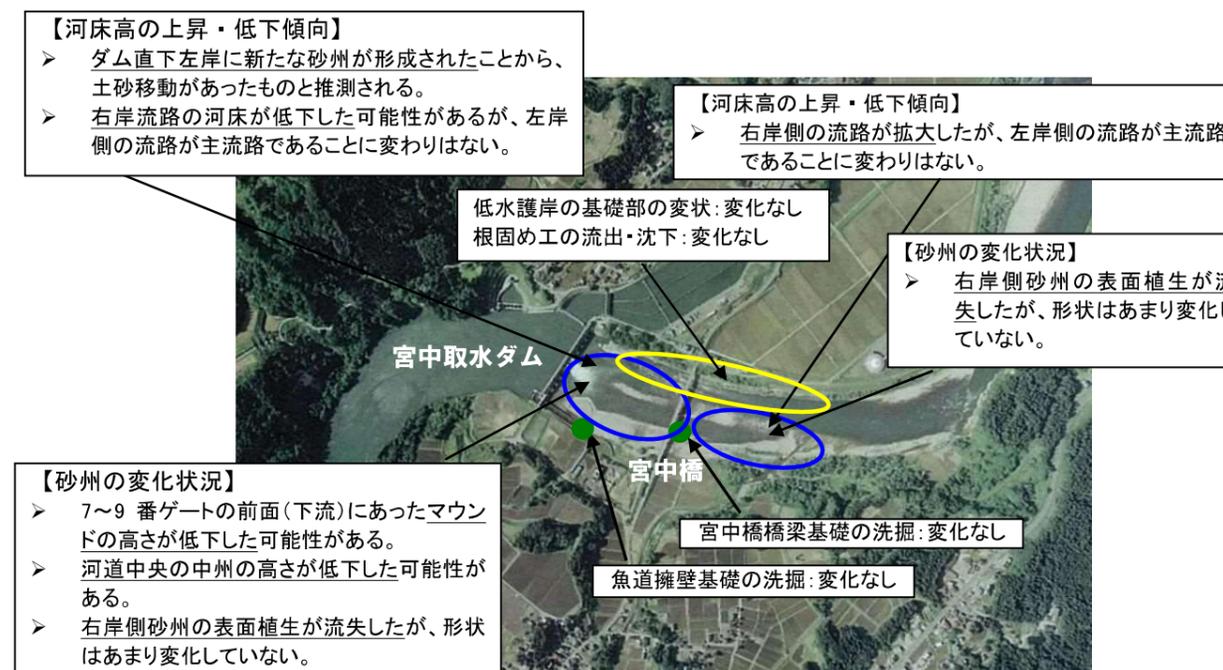
図 1.40 モニタリング第 1 段階実施結果まとめ (5 月 30 日出水)

- 洪水後調査を 6 月 12 日及び 6 月 18 日に実施した。調査時の放流量は 6 月 12 日が約 170m³/s, 6 月 18 日が約 53m³/s であった。
- 洪水前 (5 月 20 日) に比べ、護岸等施設に特に変化は見られなかったが、右岸側濬筋～河岸の形状の変化及び、宮中橋下流の右岸側流路の拡大が確認された。(表 1.10、図 1.40 参照)
- このため、河床変化が認められると判断し、検討フローに従い、横断測量による河床変動状況の確認 (モニタリング第 2 段階) を実施した。

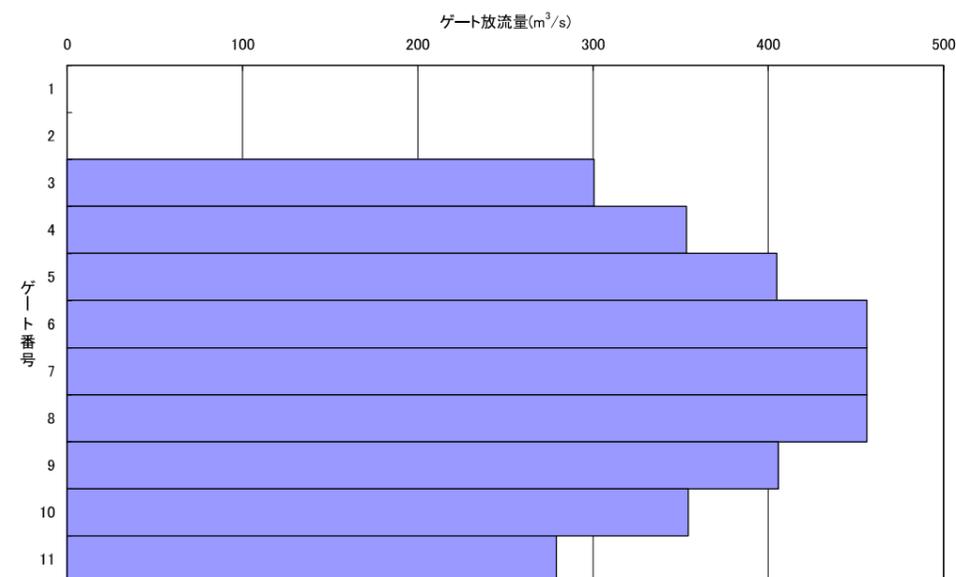
図 1.41 最大放流量時 (5 月 30 日 12 時) のゲート放流量 (魚道 0.0m³/s)

(最大放流量 : 3,443.0m³/s 図 1.41 ゲート放流量、写真 1.11 洪水時の状況 参照)

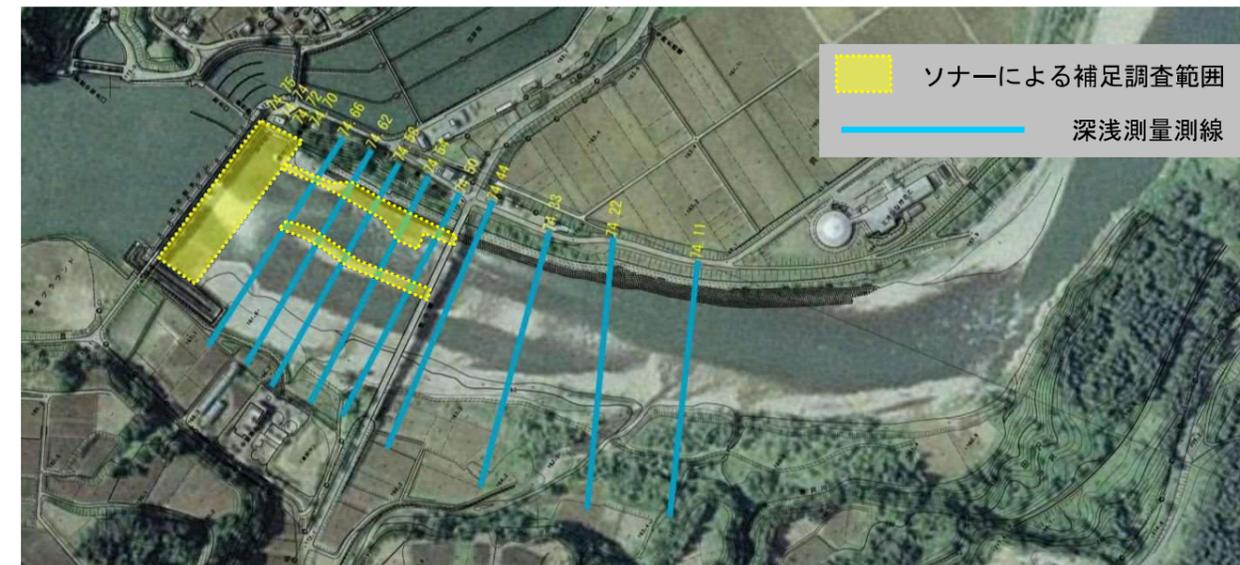
図 1.42 横断測量（深淺測量）及びソナーによる地形補足調査位置図

目視モニタリングの結果、河床変化が認められたため、横断測量及びソナーによる河床変動状況の確認を行った。各調査の対象範囲を図 1.42 に示す。なお、ソナーによる河床変動状況の確認は、通常の深淺測量では把握できないゲート直下および左岸滞筋部の流速の速い領域を対象とした。

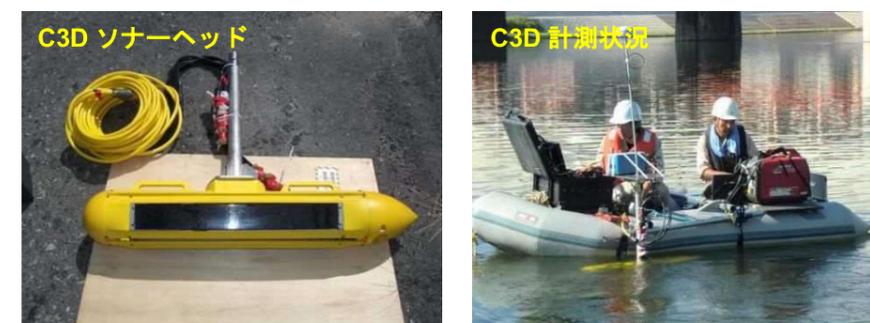
図 1.43 ソナーによる地形補足調査の機器、調査方法

横断測量は、平成 23 年 7 月 27 日～29 日に実施した。なお、本測量では、流速の速いゲート直下および左岸滞筋部については実施していない。一方、宮中取水ダム直下については、ソナーを用いた地形補足調査を実施した。調査方法は、図 1.43 に示す C3D-LPM（3 次元サイドスキャンソナー）をゴムボートに装着し、測量船が航行可能な範囲について測量を行った。なお、調査は、10 月 17 日～21 日に実施した。

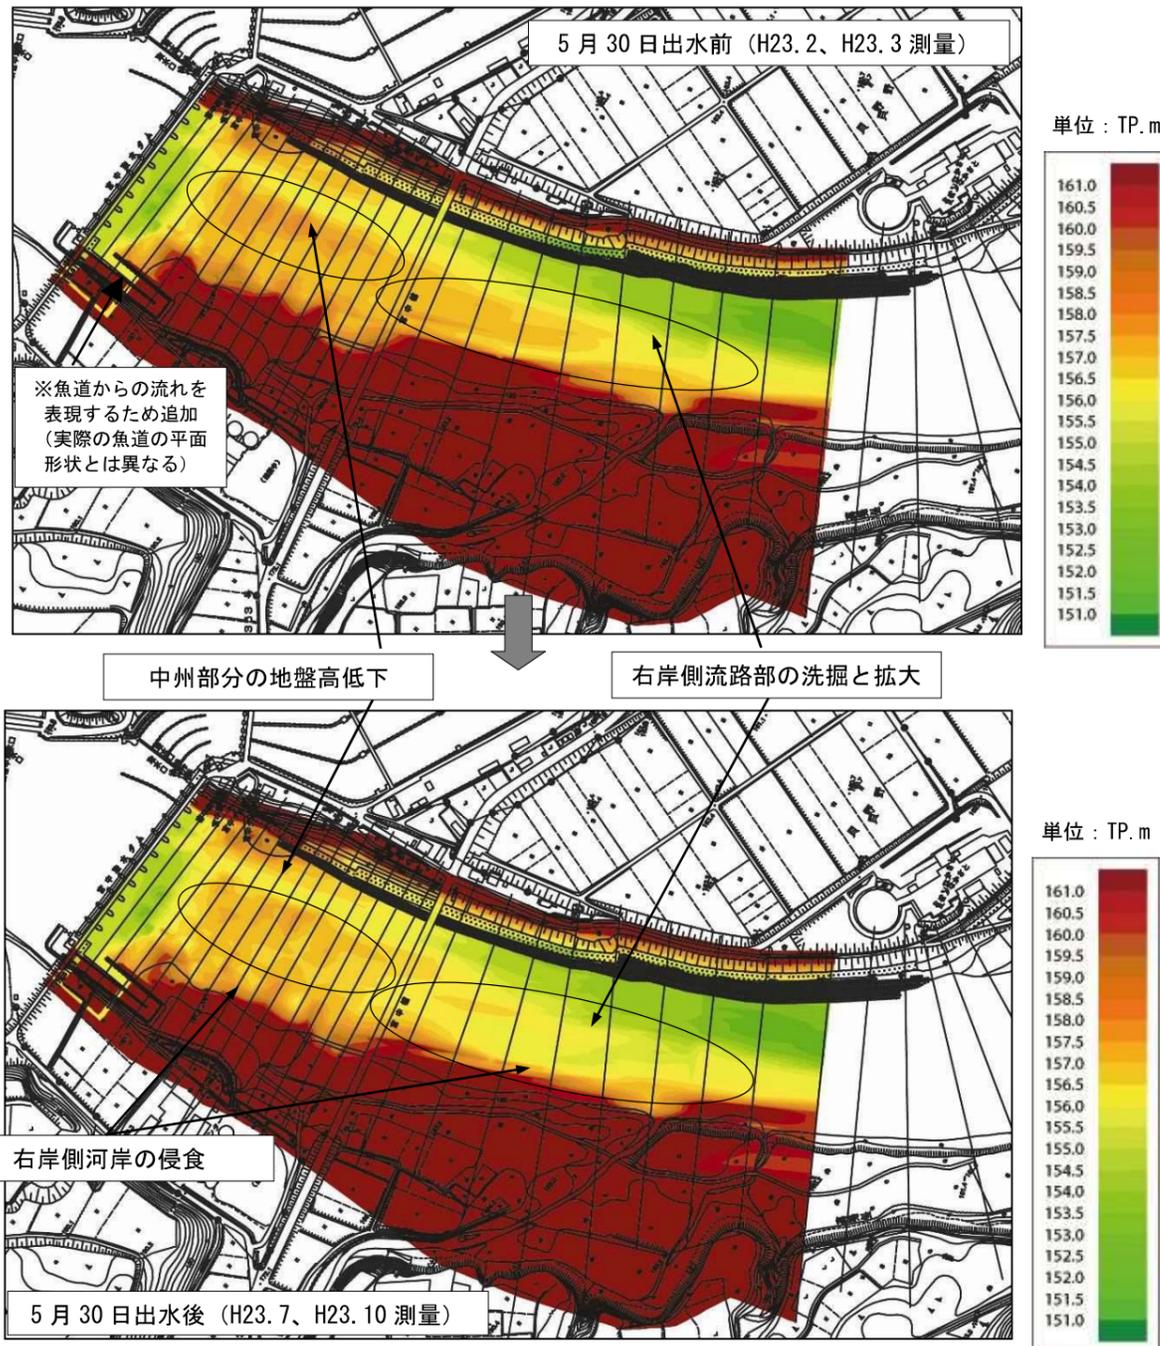
図 1.45 地盤高コンター図 (5月30日出水前後)

目視および横断測量から、右岸側濬筋の洗掘ならびに中州表層の洗掘が確認された。左岸濬筋部については、最深部の測量ができなかったが、宮中取水ダム～宮中橋間のNo.22 (74.54k)、No.24 (74.58k) およびNo.26 (74.62k) における河岸部の横断測量成果より、濬筋河岸の形状やその位置に変化がないことから、濬筋に変化はないものと考えられる。図 1.45 に出水前後の地盤高コンター図を示す。

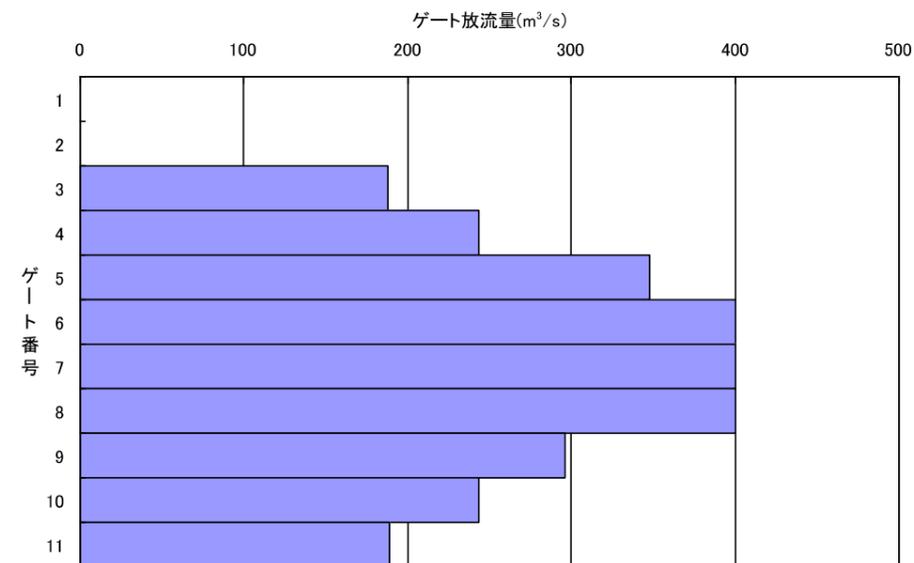
図 1.46 最大放流量時 (9月22日9時) のゲート放流量 (魚道 0.0m³/s)

③平成23年9月22日出水 (最大放流量: 2,681.0m³/s 図 1.46 ゲート放流量参照)

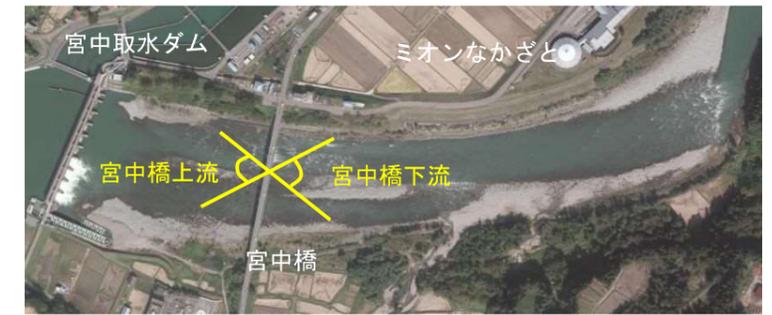
④モニタリング第1段階（目視モニタリング）定点観測結果
 出水前後の定点観測（写真撮影）結果を整理したものを示す。

●平成23年5月30日洪水の影響

宮中橋上流		宮中橋下流																	
<p>H22.6.24撮影</p> <p>洪水前</p>	<table border="1"> <tr><td>撮影日時</td><td>H22.6.24 11:07</td></tr> <tr><td>放流量</td><td>245.3m³/s</td></tr> <tr><td>時点</td><td>平常時</td></tr> <tr><td>所見</td><td>⑥番ゲートの前面に中州が見られる。左岸側には早瀬が見られ、河床が高くなっている。</td></tr> </table>	撮影日時	H22.6.24 11:07	放流量	245.3m ³ /s	時点	平常時	所見	⑥番ゲートの前面に中州が見られる。左岸側には早瀬が見られ、河床が高くなっている。	<p>平常時(H22.6.24撮影)</p> <p>洪水前</p>	<table border="1"> <tr><td>撮影日時</td><td>H22.6.24 11:09</td></tr> <tr><td>放流量</td><td>245.3m³/s</td></tr> <tr><td>時点</td><td>平常時</td></tr> <tr><td>所見</td><td>右岸の副流路の水量は少ない。</td></tr> </table>	撮影日時	H22.6.24 11:09	放流量	245.3m ³ /s	時点	平常時	所見	右岸の副流路の水量は少ない。
撮影日時	H22.6.24 11:07																		
放流量	245.3m ³ /s																		
時点	平常時																		
所見	⑥番ゲートの前面に中州が見られる。左岸側には早瀬が見られ、河床が高くなっている。																		
撮影日時	H22.6.24 11:09																		
放流量	245.3m ³ /s																		
時点	平常時																		
所見	右岸の副流路の水量は少ない。
