信濃川発電所宮中取水ダム魚道構造改善検討フォローアップ委員会

第4回委員会

第4回委員会資料

平成23年12月15日

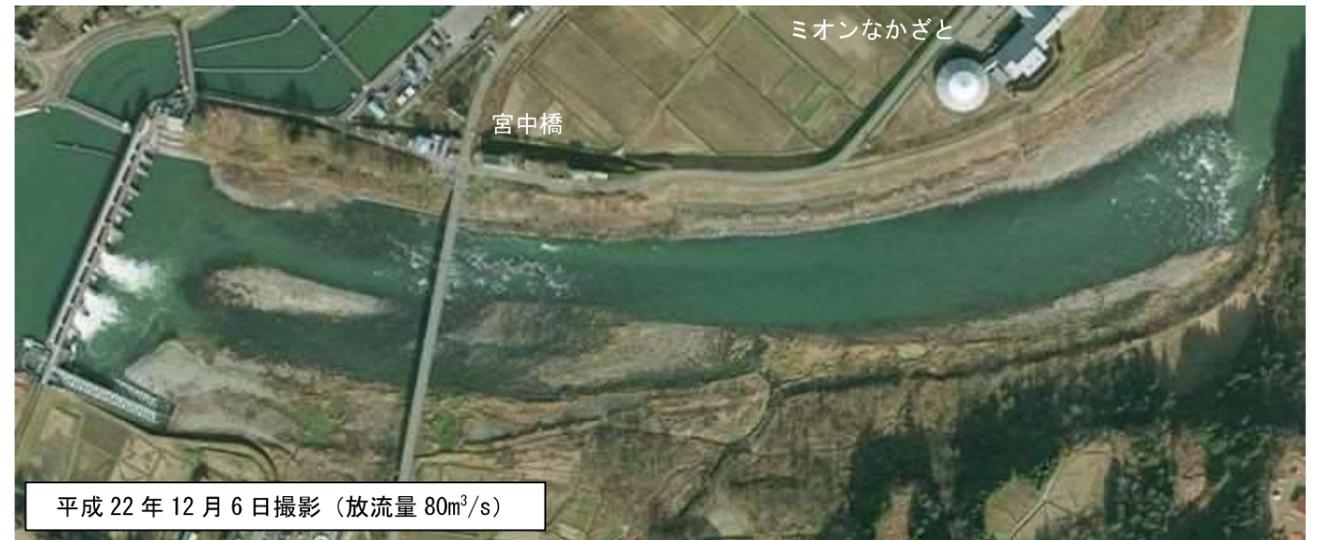
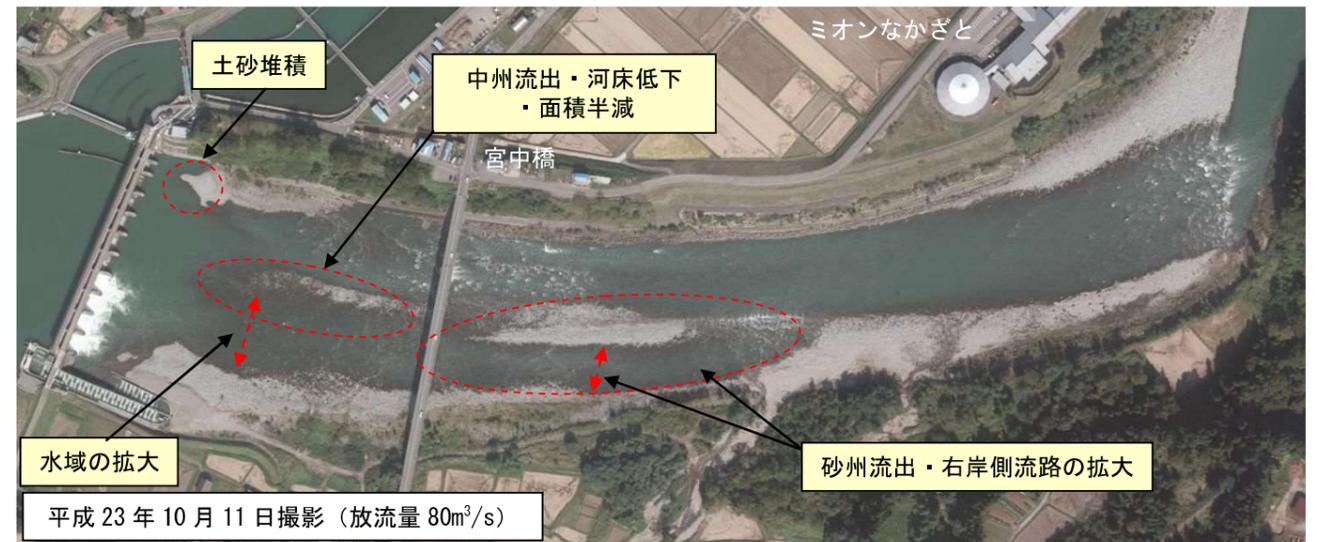
図 1.47 出水前後の航空写真の比較（平成 22 年 12 月と平成 23 年 10 月）

洪水前後の土砂移動状況について、図 1.47 に示す平成 22 年 12 月撮影（出水前）と平成 23 年 10 月撮影（出水後）の航空写真から砂州の位置（外縁）を読み取り、砂州の変化状況について把握した。なお、出水前後とも宮中取水ダム放流量は $80\text{m}^3/\text{s}$ 相当である。

- 左岸河岸際に土砂が堆積している。
- 左岸滯筋部は河岸および滯筋部に大きな変化は見られない。
- 中州表層の河床が低下し、中州の面積が半分程度に縮小している。
- 右岸滯筋部は、中州の表層洗掘及び河岸の侵食に伴い、水域が拡大している。水深は、水面下の色彩の状況から大きな変化は見られない。

- 左岸滯筋部は、宮中橋上下流に形成される早瀬の状況に大きな変化は見られない。
- ミオンなかざと付近の早瀬および左岸側砂州の状況も大きな変化は見られない。
- 土砂が堆積していた砂州が流送され、右岸側に明瞭な流路が形成された。

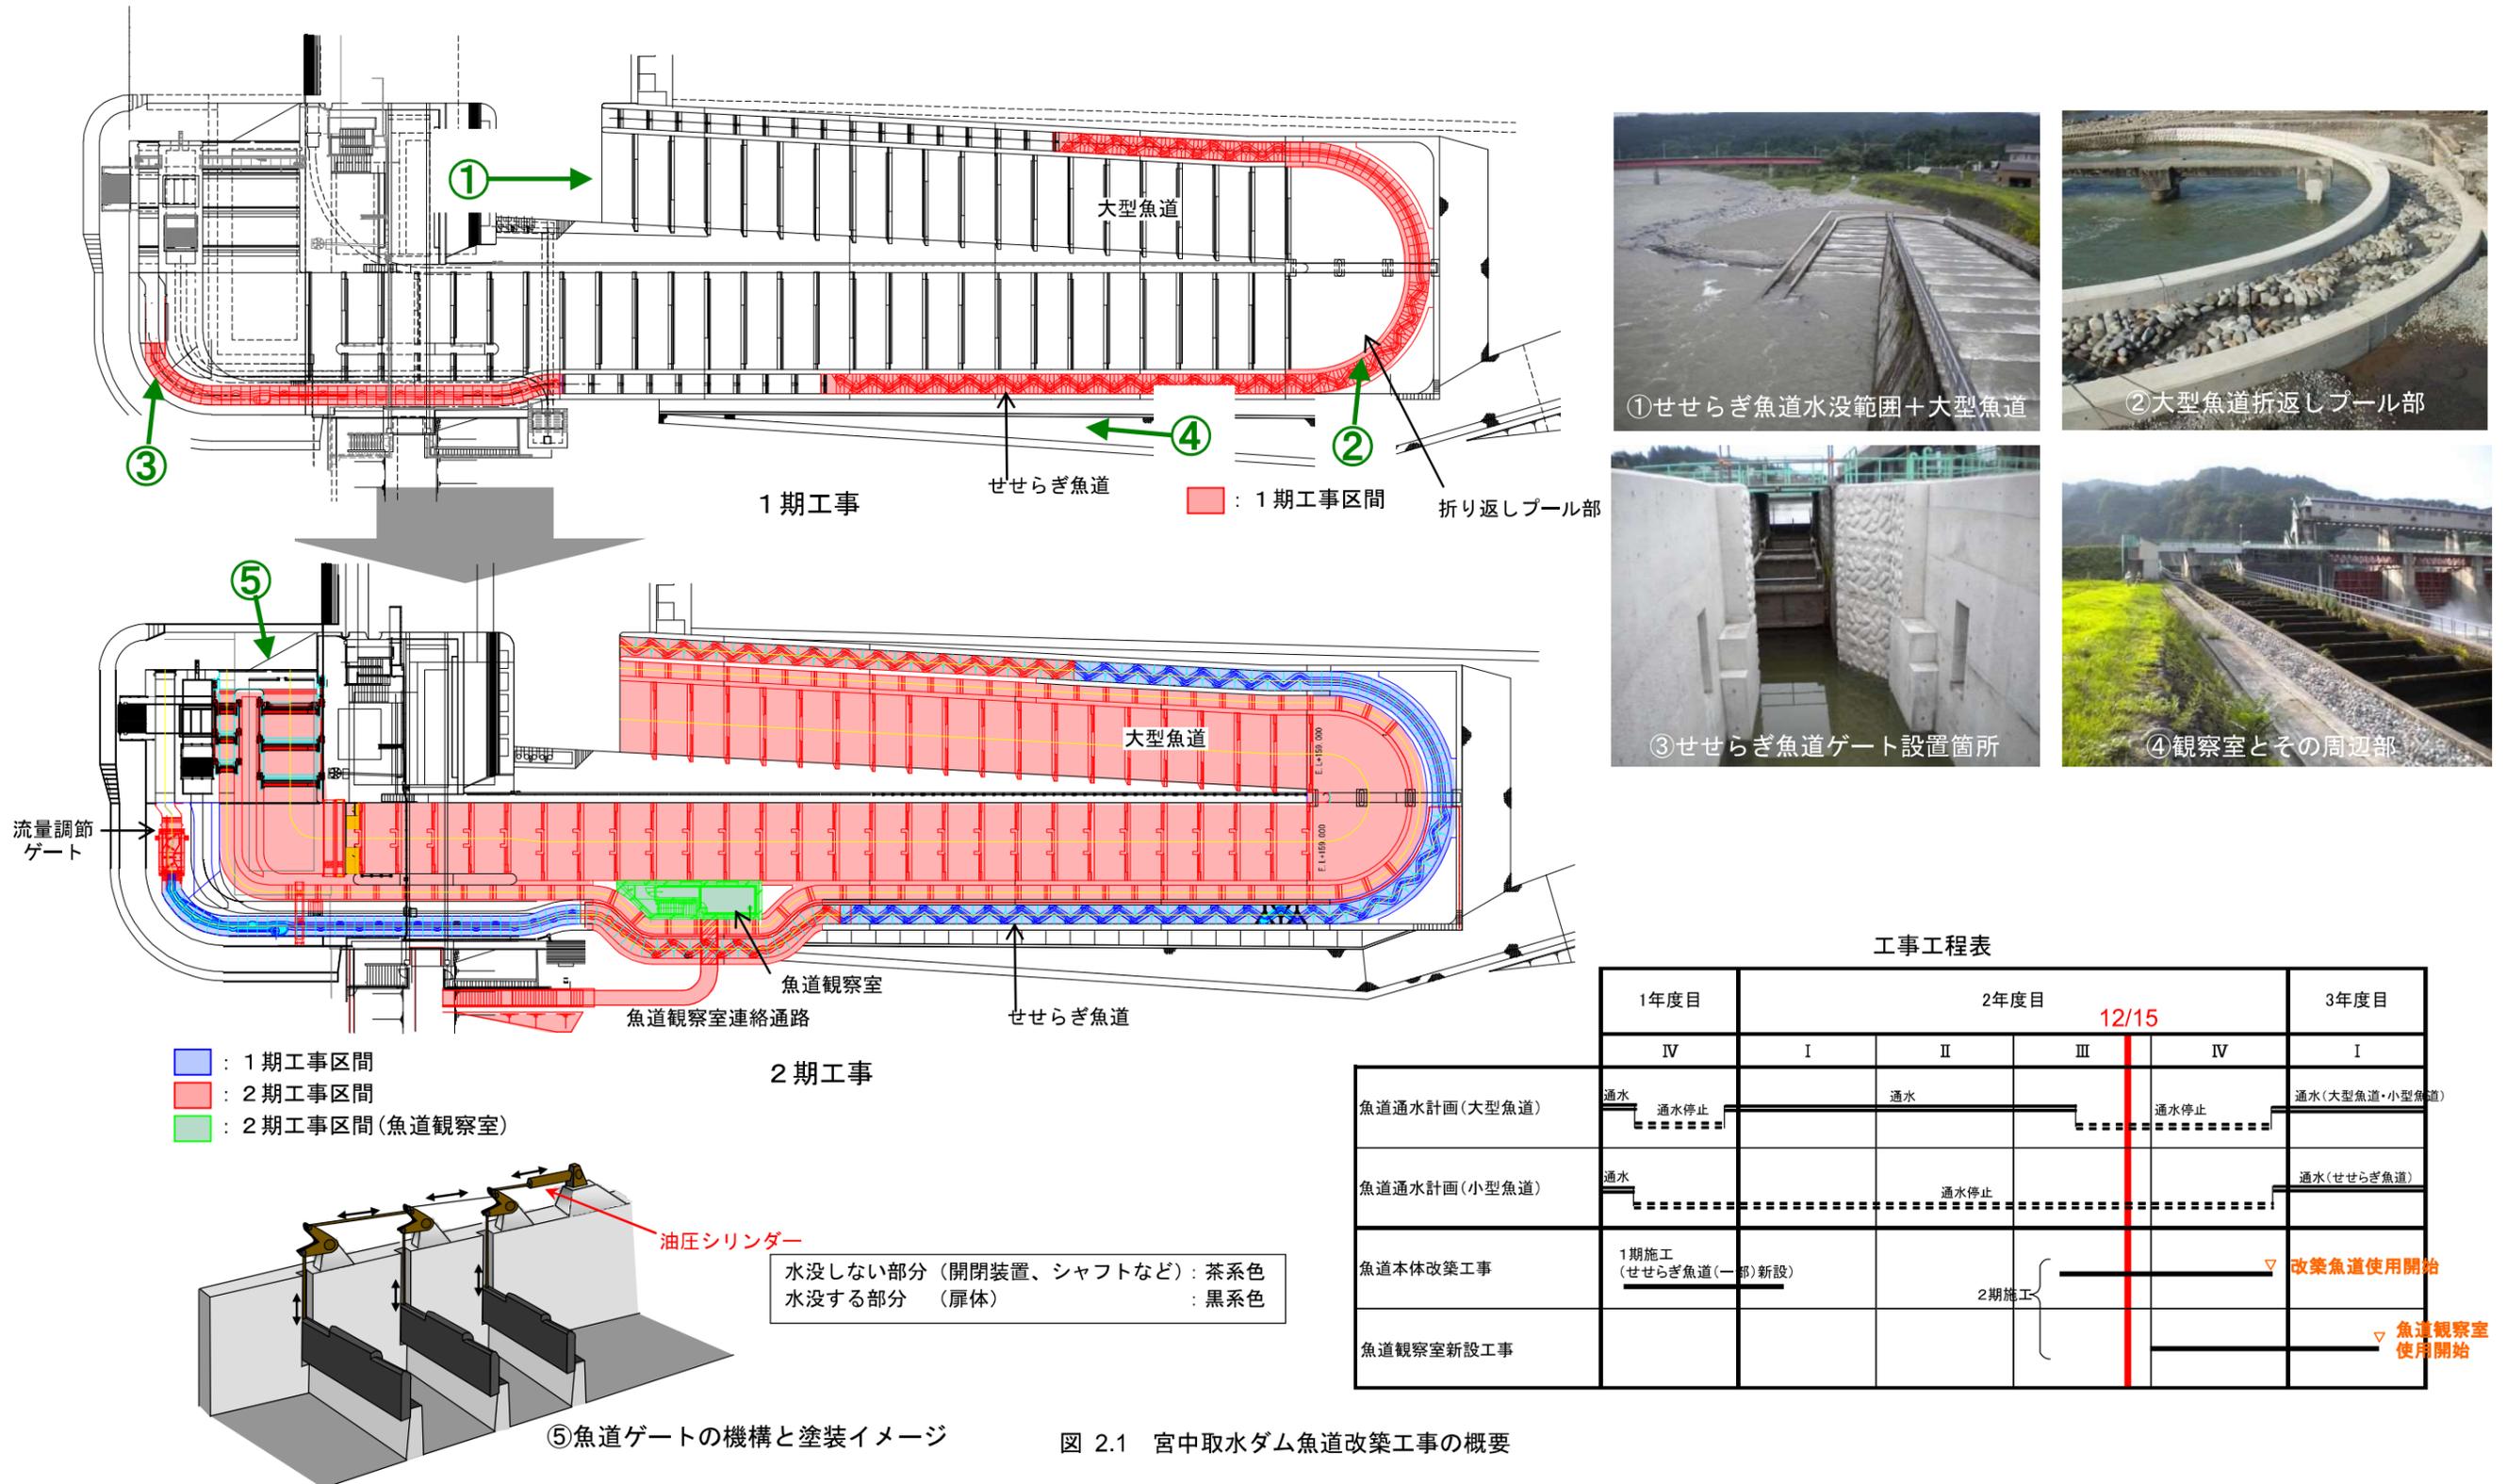
図 2.1 宮中取水ダム魚道改築工事の概要

宮中取水ダム魚道改築工事の概要を図 2.1 に示す。1 期工事では、水没範囲と魚道観察室周辺を除くせせらぎ魚道の工事を行った。2 期工事では、残りの全工事を実施する予定である。

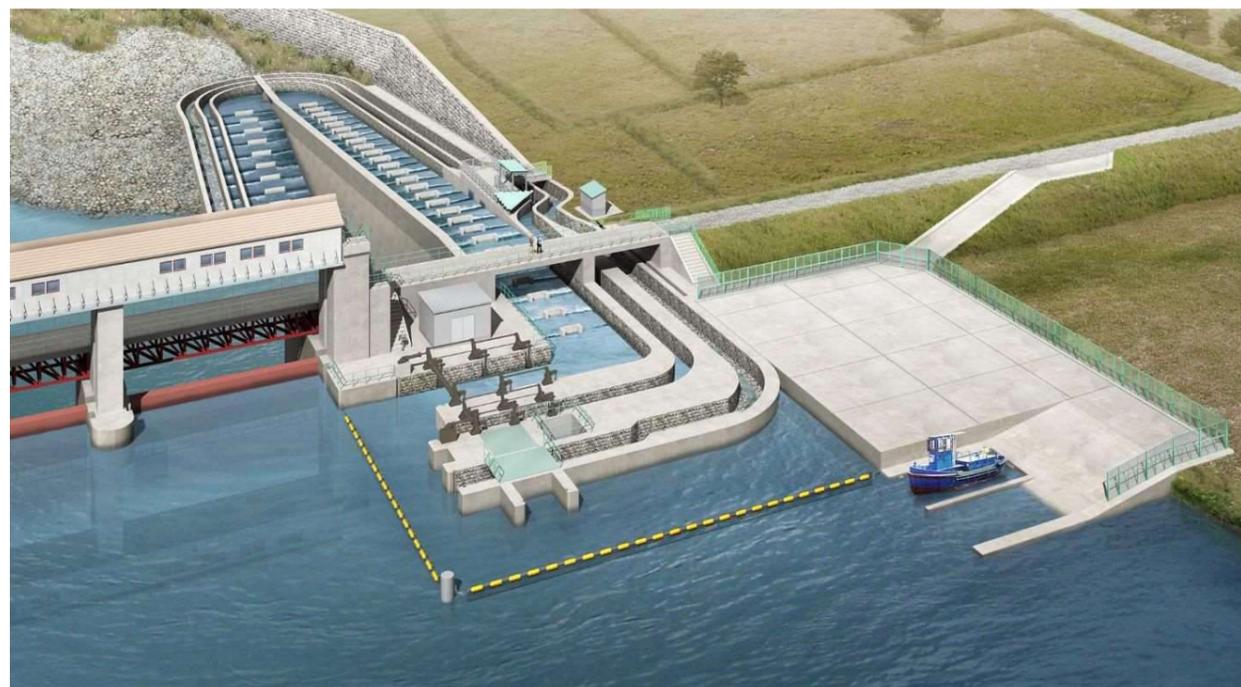
図 2.2 網場の設置イメージ図

網場は、流木・塵芥の魚道への流入を防止するための流入防止フェンス（常時設置）と集塵作業を行うための集塵網場を用いる。

材質：ポリエチレン

網目の目合い：50mm×50mm 以下

網の深さ：500mm 程度

網の長さ：25～31m 程度

網の固定部：作業時・補修時にフェンスを容易に取り外せるようにシャックルを使用。

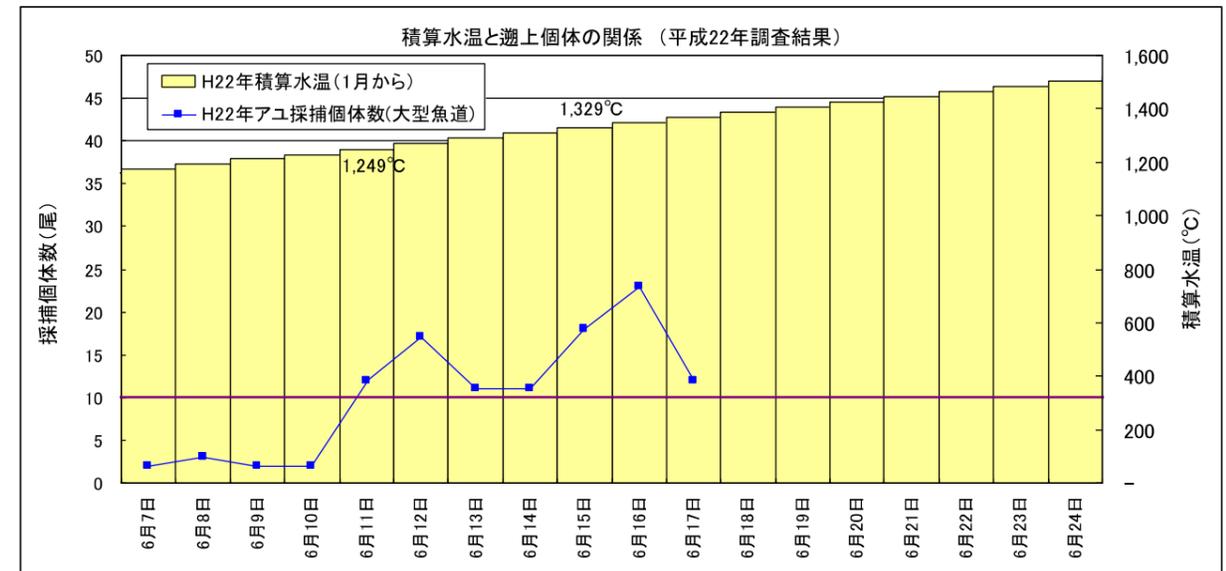
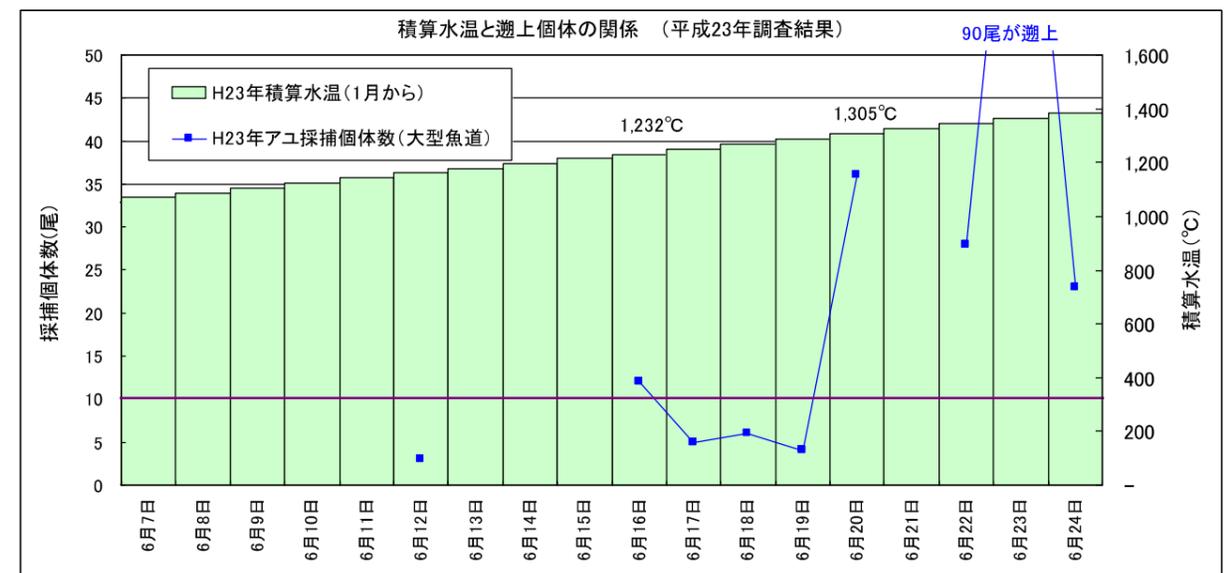
図 3.1 長岡地点の積算水溫と遡上個体数の関係

平成 22 年度および平成 23 年度の調査結果と、長岡地点における積算水溫（1 月からの日平均水溫の累積値）を図 3.1 に整理した。

平成 22 年度および平成 23 年度の調査結果によれば、宮中取水ダム魚道を 10 個体以上のアユが遡上した日は平成 22 年度が 6 月 11 日、平成 23 年度が 6 月 20 日であり、9 日間の差があった。一方、積算水溫は、平成 22 年度調査時で 1,249℃、平成 23 年度調査時で 1,305℃となっており、水溫を平均 18℃と仮定すると、約 3 日間の差となる。 $((1,305℃ - 1,249℃) \div 18℃ = 3.1 \text{ 日})$

以上から、水溫の推移とともに、積算水溫についてもモニタリングすることで、宮中取水ダム周辺に生息するアユの遡上時期の推定することが可能と考えられる。
