# 信濃川発電所宮中取水ダム魚道構造改善検討フォローアップ委員会

## 第5回委員会

第 5 回委員会資料

東日本旅客鉄道(株) 信濃川発電所業務改善事務所

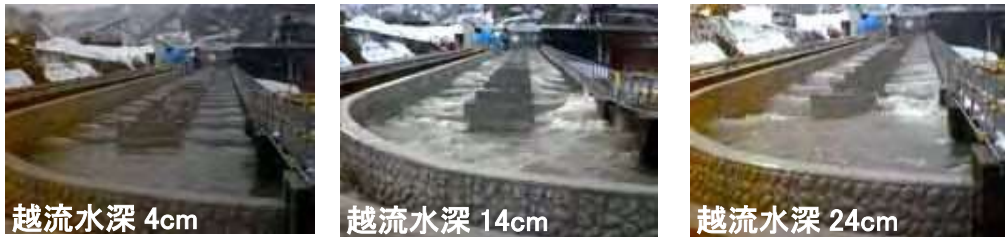
図 1.1-1 魚道完成直後（対策なし）の大型魚道と小型魚道の流況

魚道に通水したところ、魚道プール内の流況は概ね想定どおりの流れとなっていたが、魚道観察室付近から下流においてセイシュが発生し、大型魚道では流量の増加とともに横波から大きな縦波に発達する様子が確認された。

表 1.1-1 魚道完成直後（対策なし）の大型魚道と小型魚道の流況

| 4cm | 若干セイシュが認められるが、許容可能な範囲 | アユ最小 |
| 14cm | 横波主体であるが、縦方向の乱れが発生 | アユ最大 |
| 24cm | 縦方向に大きく乱れる | サケ最大 |
| 13cm | 縦波セイシュ発生 | 最小 |
| 15cm | 縦波セイシュ発生。折返しプールで隔壁が露出する | 最大 |

1.1.2 原因の推定

セイシュおよび縦波が発生する原因を以下のように推定した。

- 規則的な流れで延長の長い魚道では、流下に伴ってセイシュが生じやすい。
- 今回の魚道改善では、魚道隔壁を滑らかな形にしたことで、プール内流況は改善されたが、同時に乱れを伝播しやすくなった。
- 以上のことから、流れの規則性（単調さ）を改善し、減勢を図ることが問題解決の糸口である。

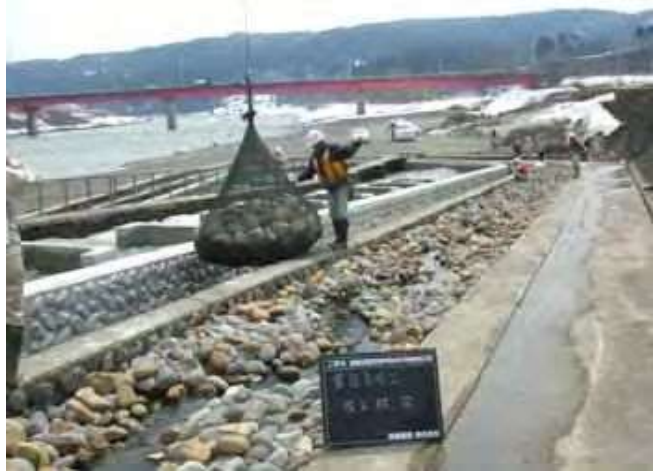
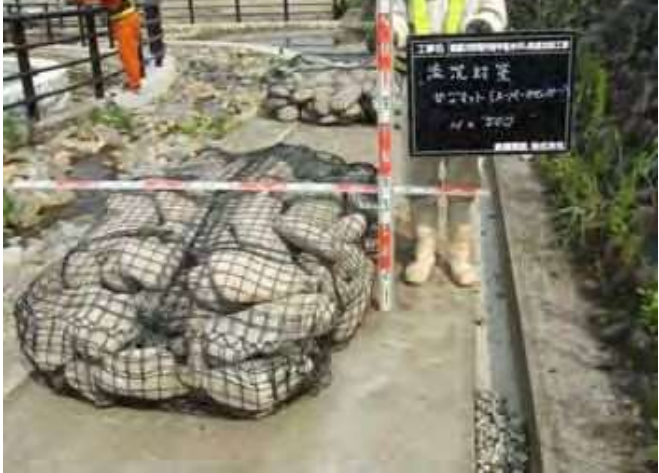
図 1.1-3 流況対策工全体配置図

- ① 大型魚道では、カゴ詰め玉石工を図 1.1-3 に示すように配置することによって、最大水面変動幅を 6 cm 程度に抑制することができた（表 1.1-3、表 1.1-4 参照）。また、越流部の流速は、計算値とほぼ同じ値が得られた。
- ② 小型魚道でも、同様にカゴ詰め玉石工を配置することによって、最大水面変動幅を 4cm 程度に抑制することができた（表 1.1-5、表 1.1-6 参照）。また、流速も大型魚道と同様に、計算値とほぼ同じ値が得られた。
- ③ 以上のことから、流況対策工（カゴ詰め玉石工）によって、通水当初に発生したセイシュは抑制でき、魚道内の流況は安定した状況で維持することが可能な状況となった。

| 流況対策実験（袋詰め玉石工） | 流況対策工（カゴ詰め玉石工） |
|---|---|
| <p>小型魚道への袋詰め玉石投入状況</p> | <p>カゴ詰め玉石形状（直方体形状）</p> |

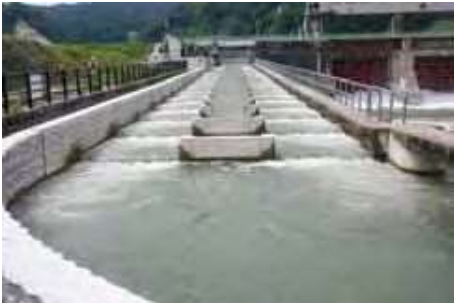
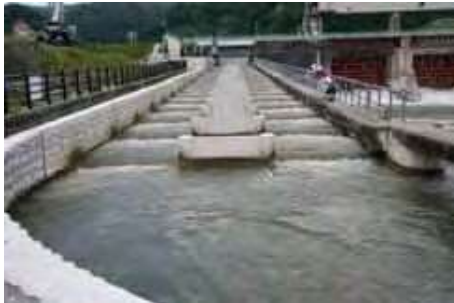
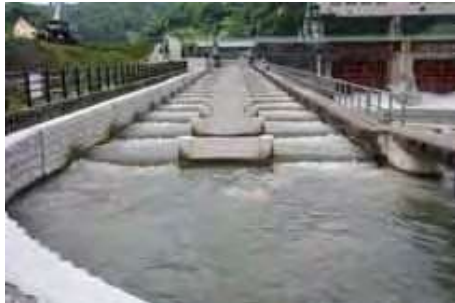
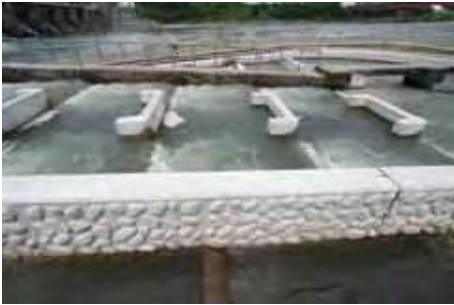
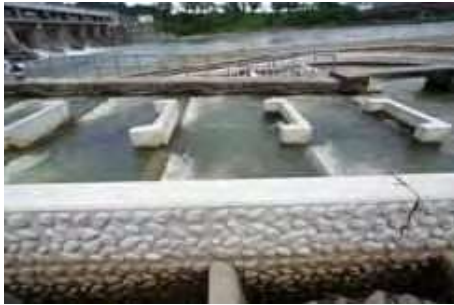
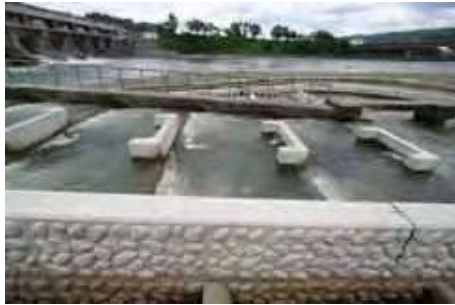
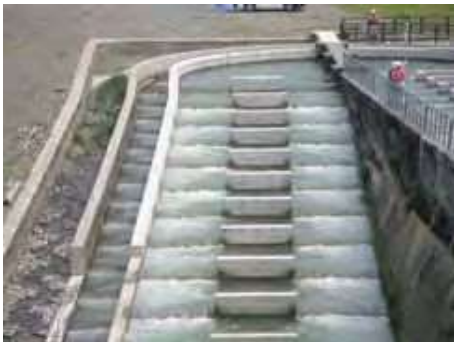
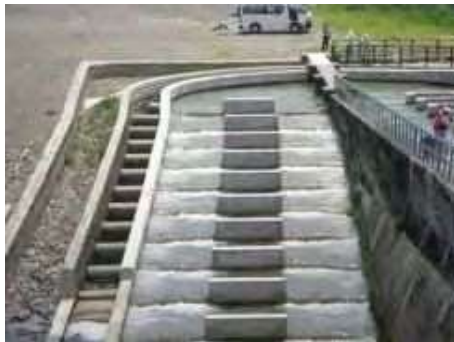
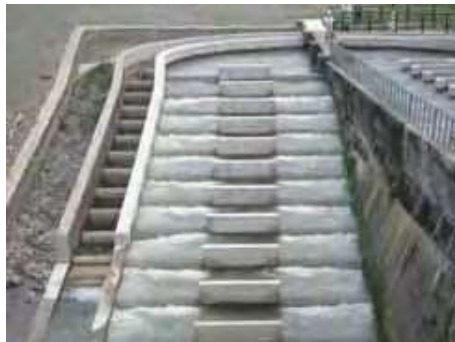
表 1.1-3 大型魚道の流況確認調査結果

| ケース | | | No.1 | No.2 | No.3 |
|---|---|---|---|---|---|
| | プール内流況 | 空気混入による<br>気泡発生範囲 | ・越流部：縦断方向プール長の1/2に気泡発生<br>・非越流部：気泡発生なし | ・越流部：縦断方向プール長の1/3に気泡発生<br>・非越流部：気泡発生なし | ・越流部：縦断方向隔壁直下流の一部に気泡発生<br>・非越流部：気泡発生なし |
| | 水面変動状況 | | 最大水面変動幅：6cm | 最大水面変動幅：6cm | 最大水面変動幅：6cm |

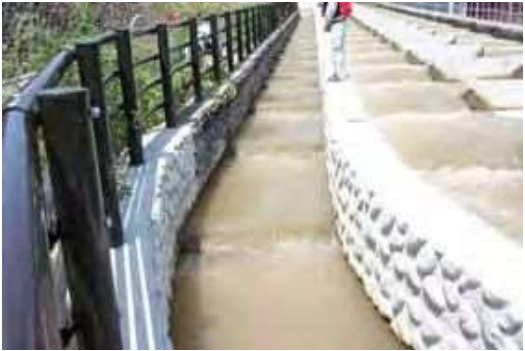
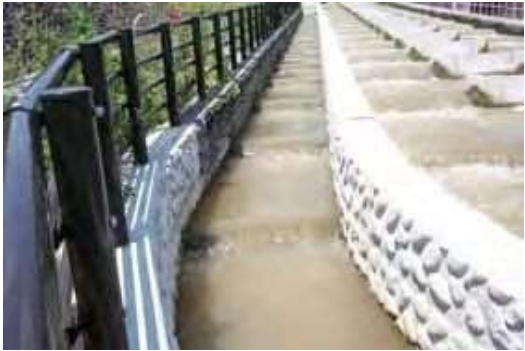
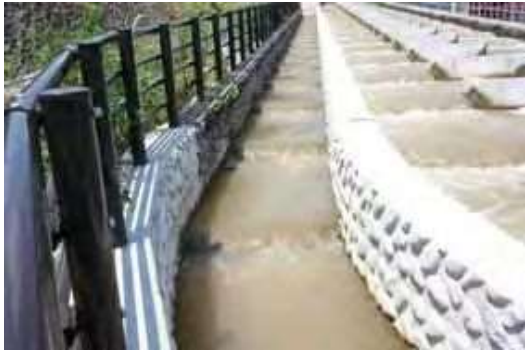
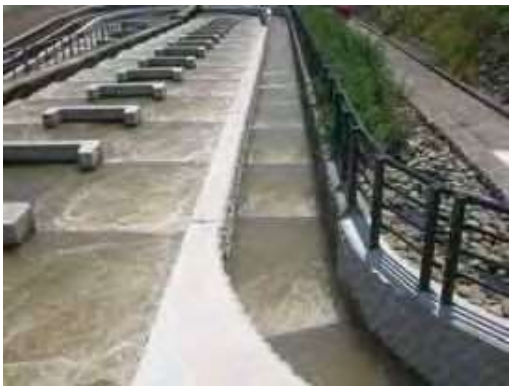
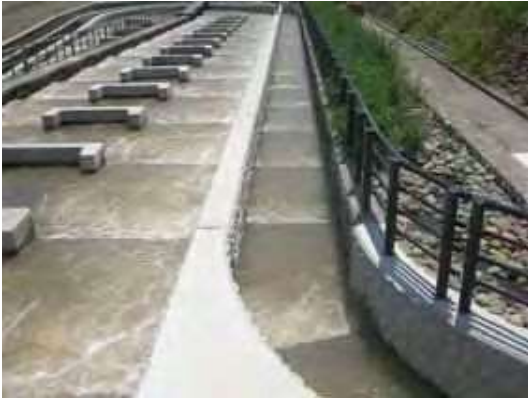
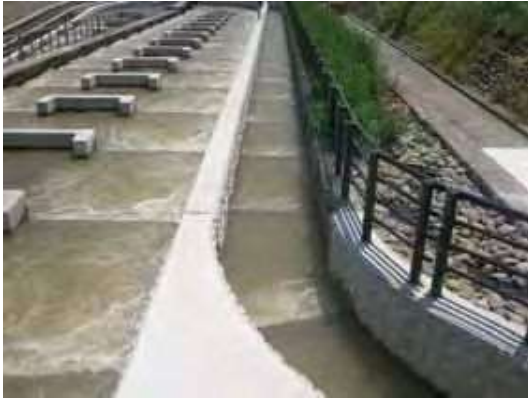
表 1.1-5 小型魚道の流況確認調査結果

| ケース | | | No.1 | No.2 | No.3 |
|---|---|---|---|---|---|
| | プール内流況 | 空気混入による<br>気泡発生範囲 | ・ 上流隔壁から 1/2 まで気泡発生 | ・ 上流隔壁から 1/3 まで気泡発生 | ・ 上流隔壁の直下流の一部に気泡発生 |
| | 水面変動状況 | | 最大水面変動幅：4cm | 最大水面変動幅：4cm | 最大水面変動幅：4cm |

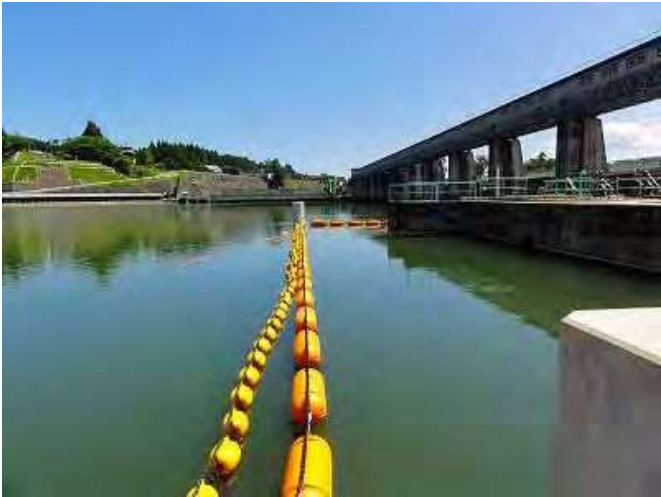
- ①遡上魚の宮中取水ダム貯水池内への移動を妨げないように、網場は水面下の50cm程度の範囲をカバーし、魚の遡上路として、その下の空間を確保することとする。
- ②網の基本仕様は以下の通りとする。
  - ・材質：ポリエチレン
  - ・目合：50mm×50mm以下
  - ・深さ：500mm程度
  - ・長さ：25～31m程度

写真 1.2-1 網場の設置状況  
（網を二重に設置している）

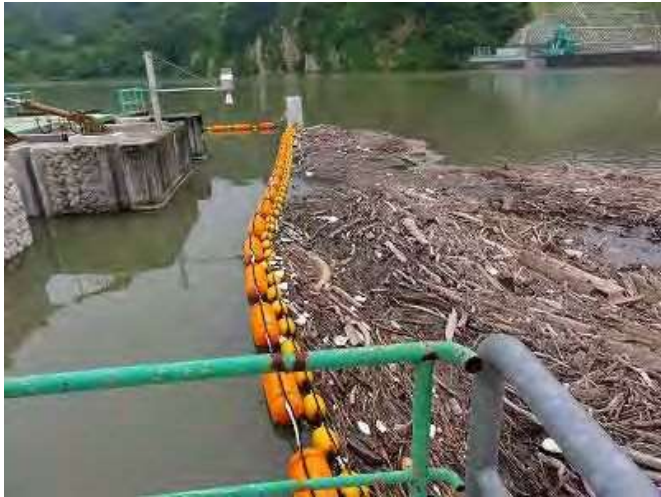
網場は写真1.2-1に示すように、魚道出口近傍を囲うように設置した。写真1.2-2には、平成24年6月20日の出水（宮中取水ダムへの日平均流入量：約800m³/s）後の6月25日に撮影したものであるが、ほとんどの流木・塵芥は網場で止まっており、魚道内への流入は見られない状態となっている。  
なお、網場前面の流木・塵芥は、外側の網を作業船を用いて陸側の管理ヤードに移動し、重機を用いて管理ヤードに陸揚げ後、ダンプトラックで集積場所に移送している（写真1.2-3～写真1.2-5参照）。

写真 1.2-2 網場によって流木・塵芥の魚道への流入が防がれている様子（平成24年6月25日撮影）

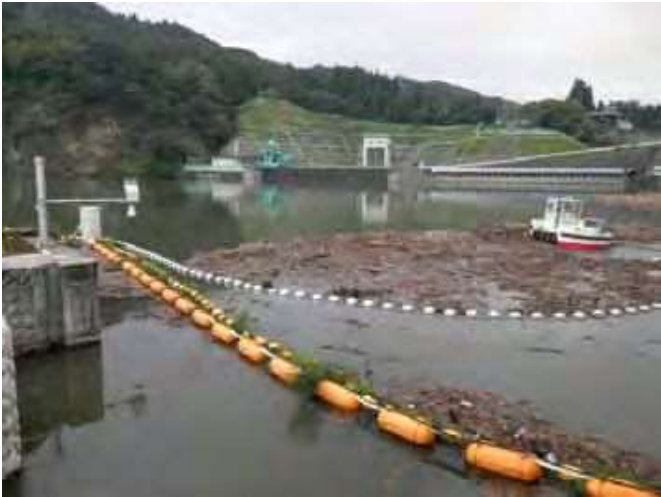
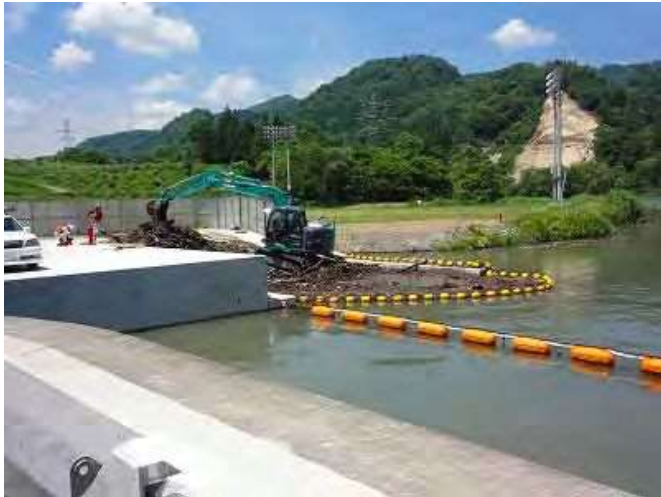
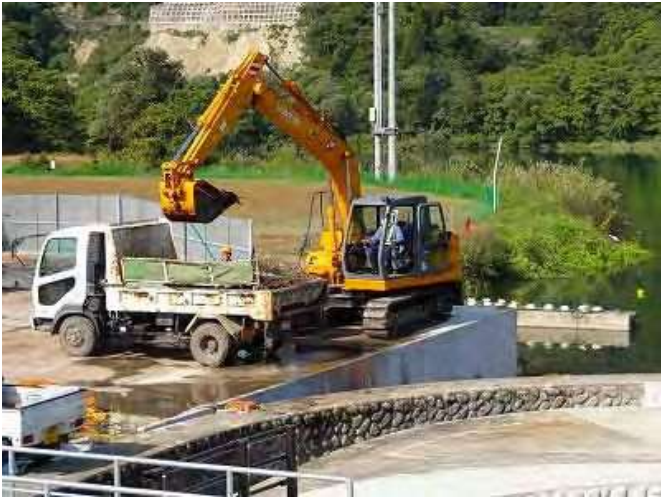
写真 1.2-3 作業船による流木・塵芥回収の様子

写真 1.2-4 重機による陸揚げの様子

写真 1.2-5 ダンプトラックへの積み込みの様子

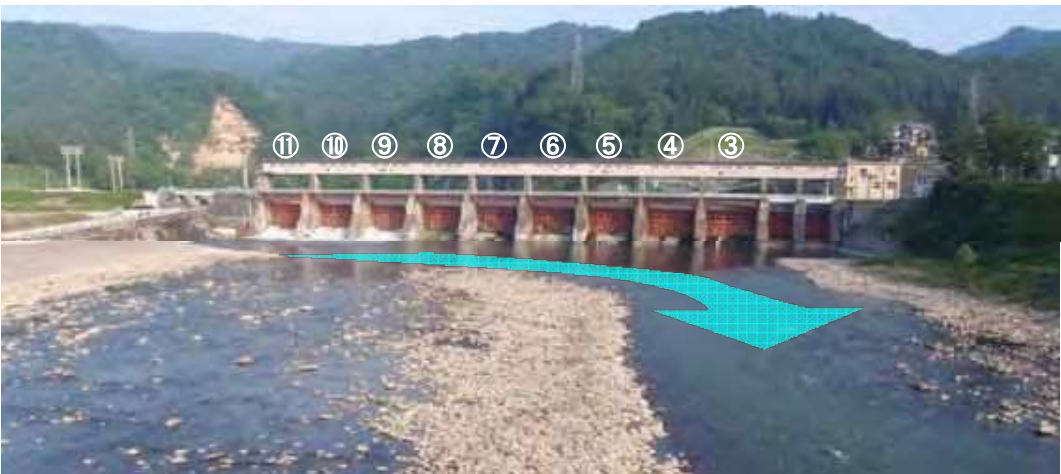
図 2.1-2 ゲート放流方法のイメージ

■パターン 1 全放流量(日平均流量)：44.3m³/s(速報値) (ゲート放流量＋魚道＋呼び水)

■パターン 2 全放流量(日平均流量)：44.4m³/s(速報値) (ゲート放流量＋魚道＋呼び水)

(平成 24 年 6 月 8 日の状況写真 パターン 1 に比較して、魚道入口付近の循環流の発生が抑制されている)

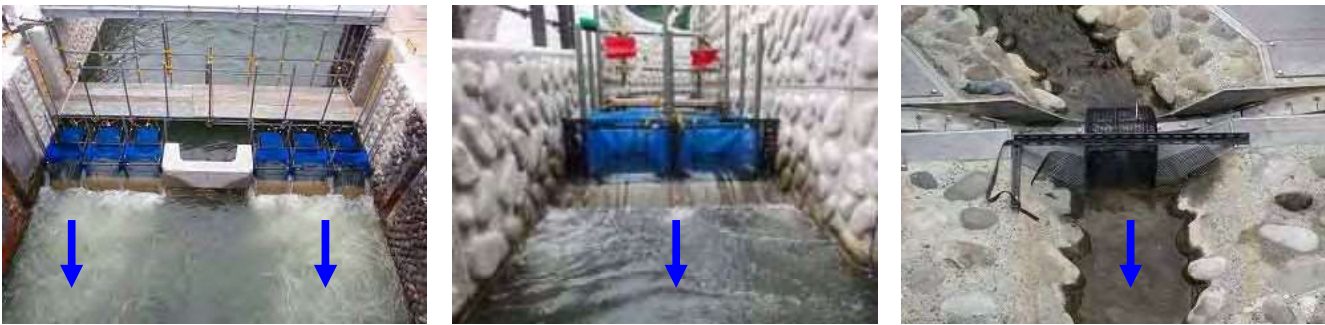
| 区分 | | 採捕方法 | 採捕方法の選定理由 |
|---|---|---|---|
| せせらぎ魚道 | 出口部付近(S-1) | 小型捕獲カゴ | 流水幅が 30cm 程度、水深が 10cm 程度と非常に浅いため、上流部の断面形状に合わせた小型捕獲カゴによる採捕とした。 |

写真 2.1-1 捕獲カゴの設置の状況（左：大型魚道 中央：小型魚道 右：せせらぎ魚道）

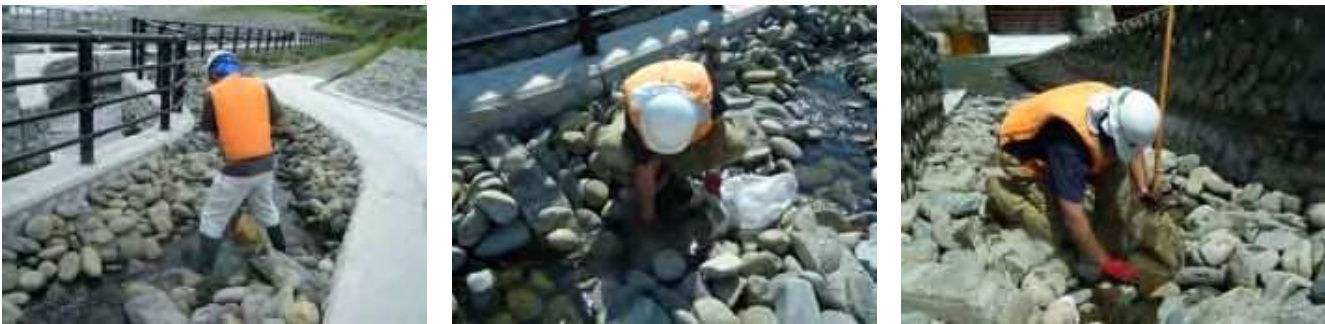
| 区分 | | 採捕方法 | 採捕方法の選定理由 |
|---|---|---|---|
| | 入口部付近～出口部付近までの区間(S-2～S-4(3 箇所)) | タモ網等 | 底生魚や稚魚等の小型魚類が魚道内を遡上する段階で滞留する可能性があるため、その状況を確認する調査である。流水幅が狭いことや、玉石が敷いてあり河床が入り組んでいるため、採捕はタモ網などの小型の網で実施した。 |

写真 2.1-2 タモ網等によるせせらぎ魚道内の採捕実施状況（左：S-2 地点 中央：S-3 地点 右：S-4 地点）

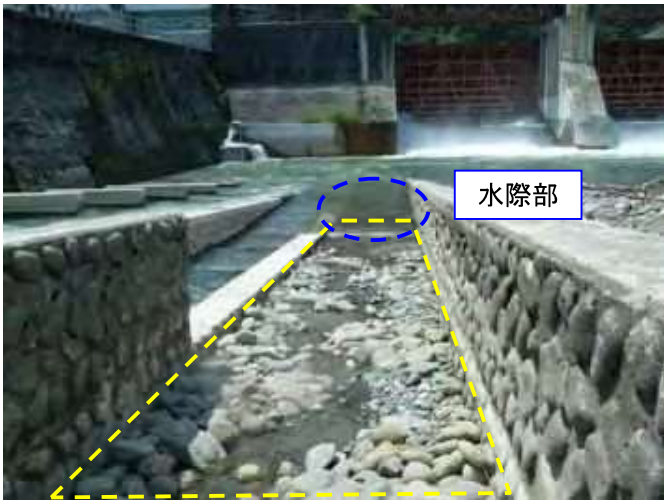
写真 2.2-2(3) せせらぎ魚道内の調査区域  
(一部水際部を含んでいる) (S-4)

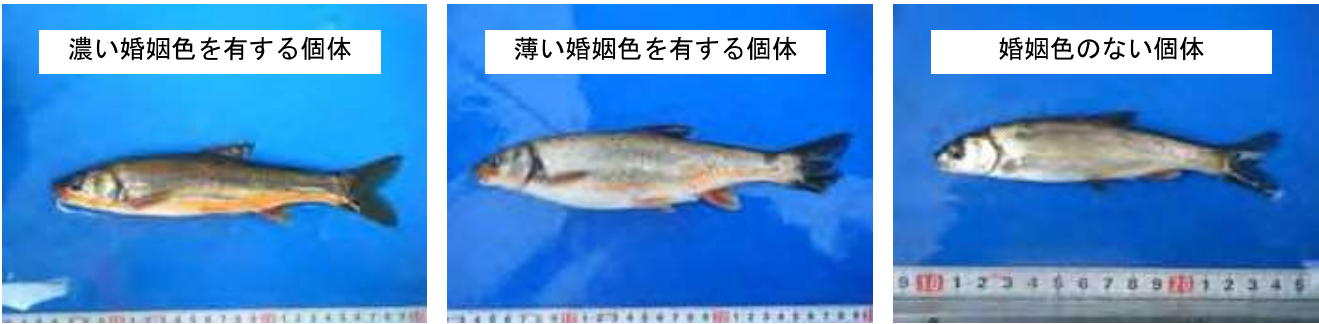
写真 2.3-1 ウグイの採捕個体の婚姻色による区分

また、婚姻色の表れ方をみると、今年度の調査開始が6月の初めからと、昨年度に比較してやや遅くスタートした関係もあって、濃い婚姻色を有する個体は3尾とやや少なかったが、体長の比較的大きな個体は婚姻色を有する個体の割合が大きい傾向は昨年度と同様であった。

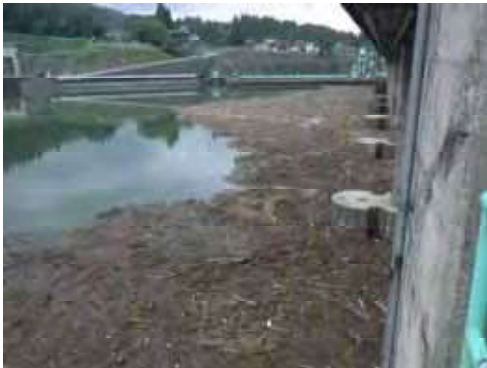
写真 3-1 ダム上流の塵芥

なお、平成 24 年 10 月の台風では、巡回による目視によりダム上流部の塵芥（写真 3-1）や、著しいゲートの筋（写真 3-2）を確認したため、ゲート開閉によりフラッシングを実施した（写真 3-3、写真 3-4）。

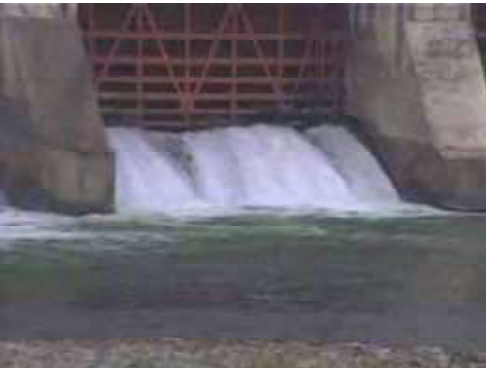
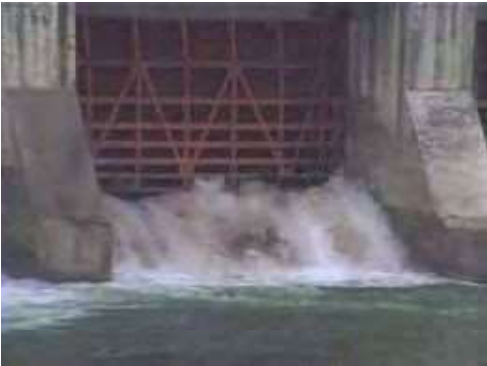
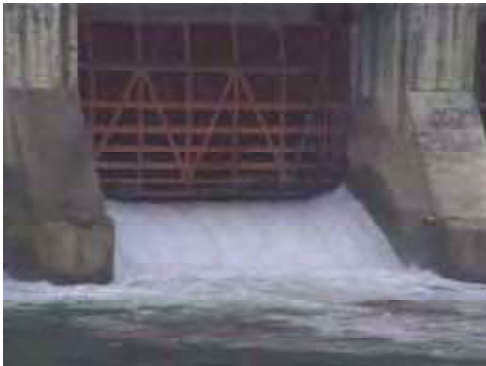
写真 3-2 フラッシング前

写真 3-3 フラッシング中

写真 3-4 フラッシング後

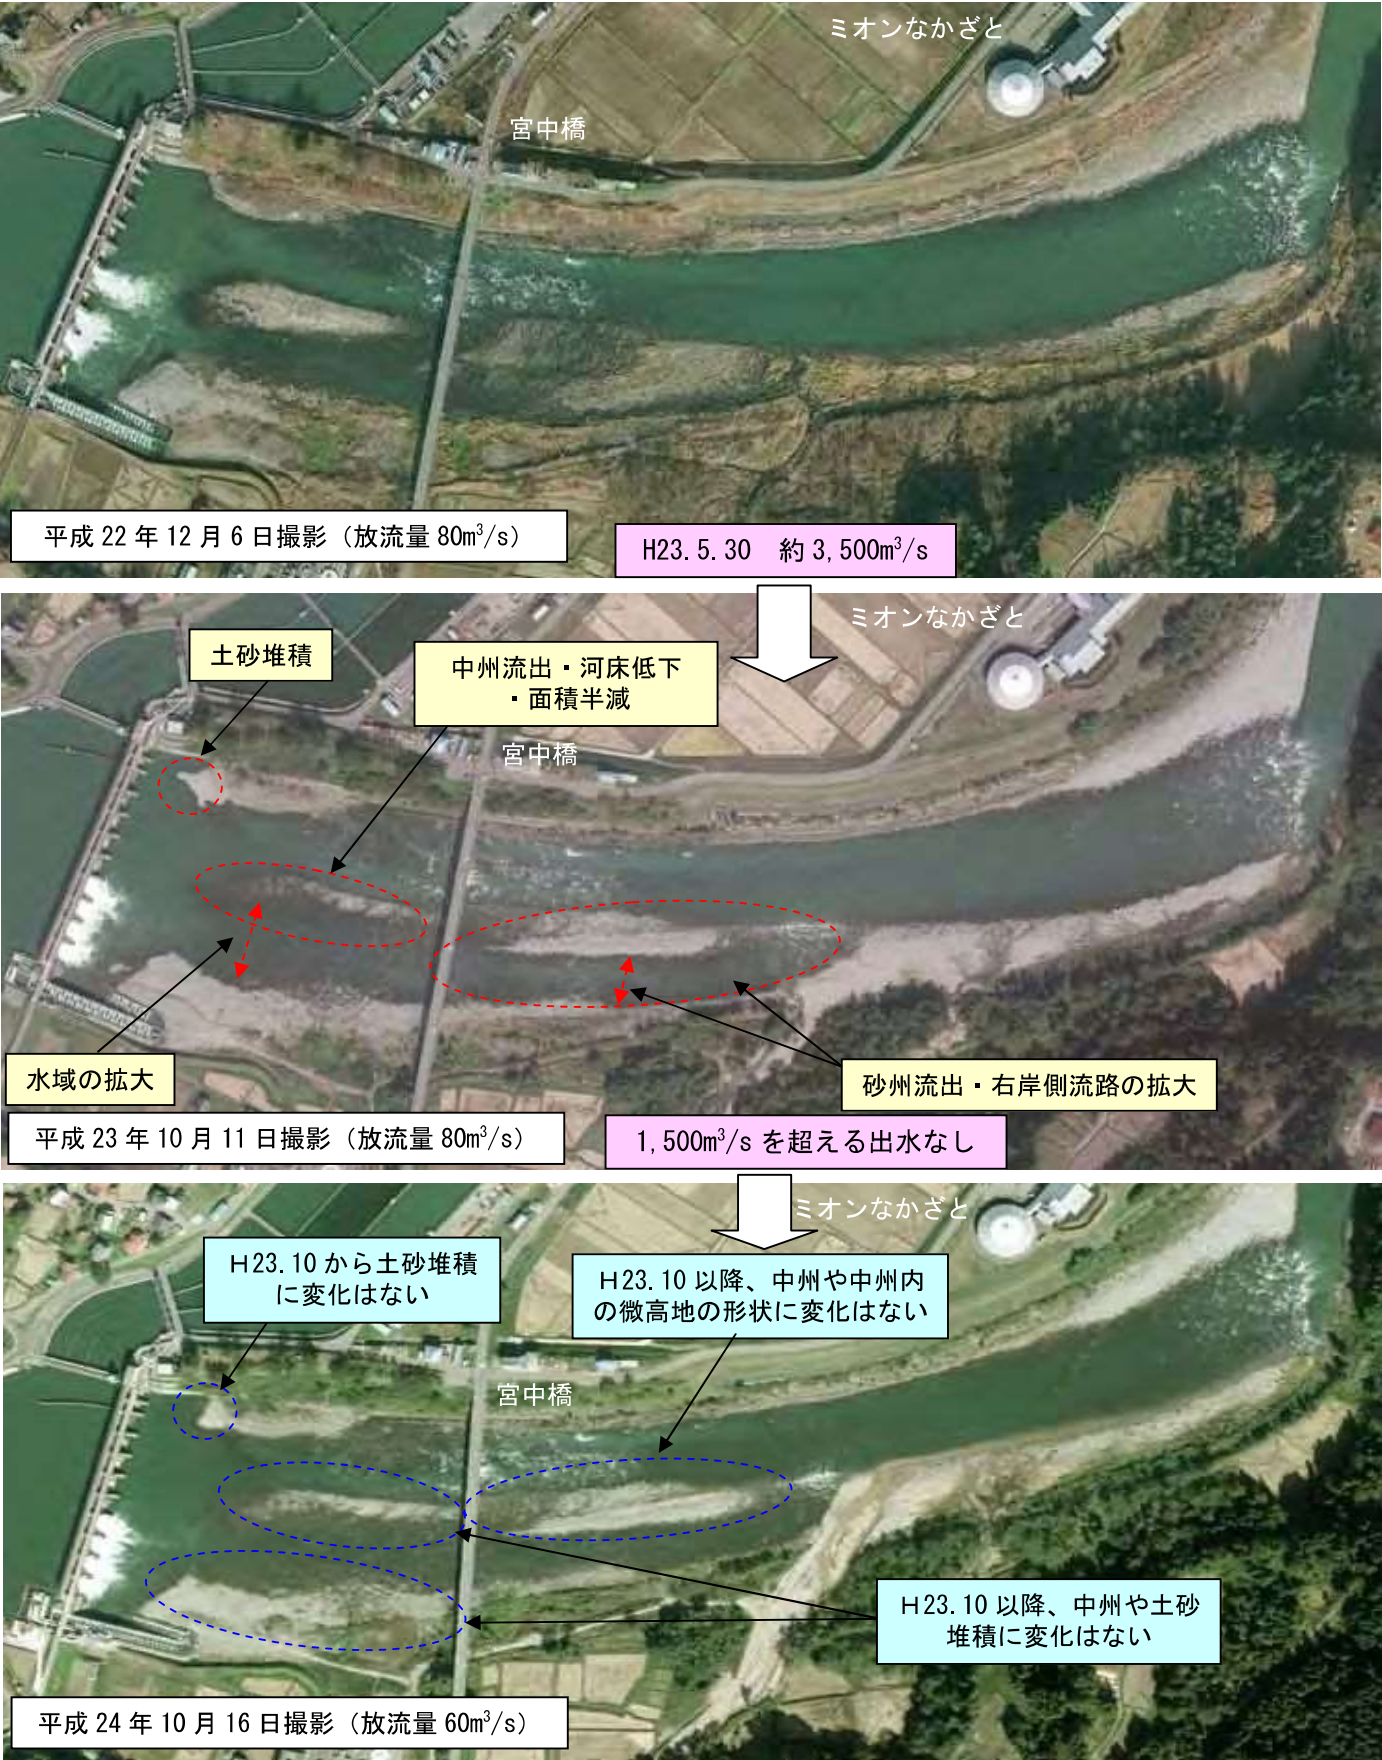
図 3-1 航空写真による河床の経年的変化

以上のことから、最近 1 年間では、宮中取水ダム下流の河道形状の変化は無かったと判断した。
