# 信濃川発電所宮中取水ダム魚道構造改善検討フォローアップ委員会

## 第6回委員会

第 6 回委員会資料

東日本旅客鉄道(株) 信濃川発電所業務改善事務所

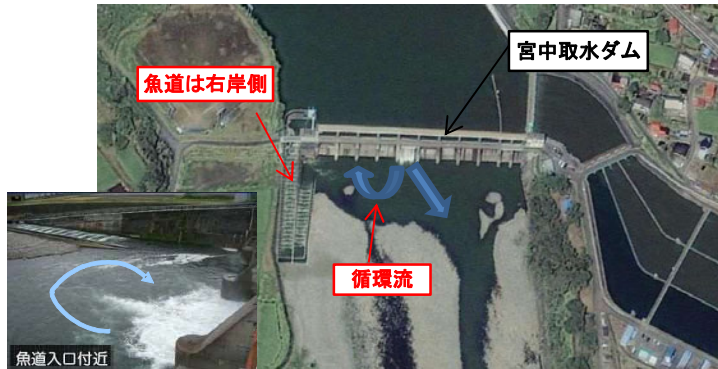
- ダム下流部と魚道の流れが連続しておらず呼び水の効果が弱く、魚道の入り口が見つけにくい
- 循環流が発生している

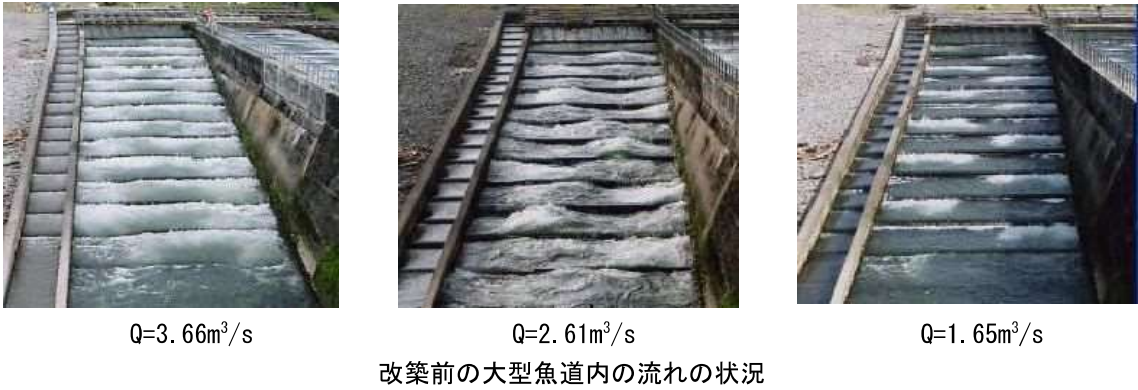
- ・ 魚道プール内で横波（セイシュ）が発生するなど流れが複雑である

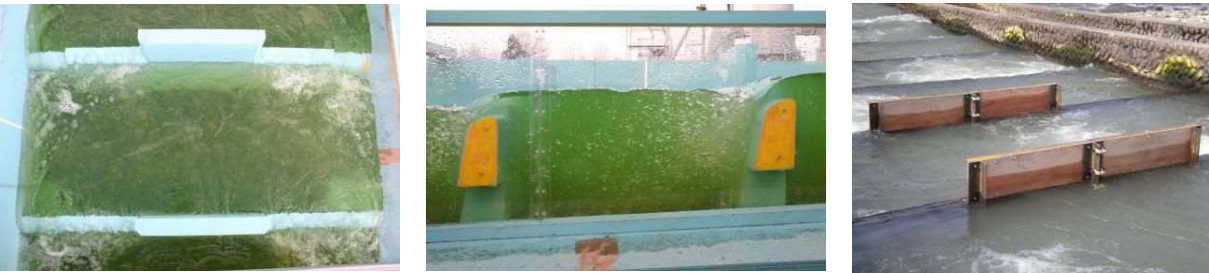
改築前後魚道平面図及び断面図

- ・ 模型実験や現地流況確認に基づいて流速の静穏域の形成、プール横断方向の流れの抑制、複雑な流況の回避といった観点からアイスハーバー型を選定
- ・ 幅員の縮小、折返し部の半円形状化、隔壁天端の複合三円弧形状化等の改築を実施
- ・ サケの遡上に適した越流水深 24cm 時の大型魚道流量は 1.64m³/s、アユの遡上に適した越流水深 13cm 時の小型魚道流量は 0.13m³/s、せせらぎ魚道の 0.02 m³/s と合わせて 1.79m³/s の魚道流量を設定

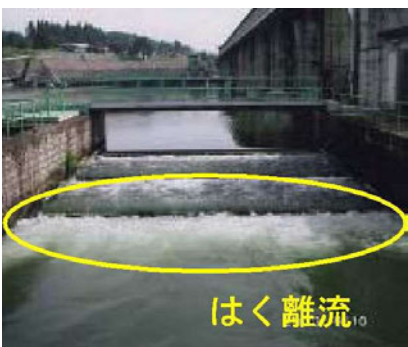
- ・ 流量条件によって剥離流が生じる
- ・ ゲートが下流側に転倒する構造であるため魚がゲート裏側に回り込み滞留時間が長くなる

はく離流発生状況（左：3.99m<sup>3</sup>/s 右：2.85m<sup>3</sup>/s）

転倒式ゲート魚類滞留状況イメージ

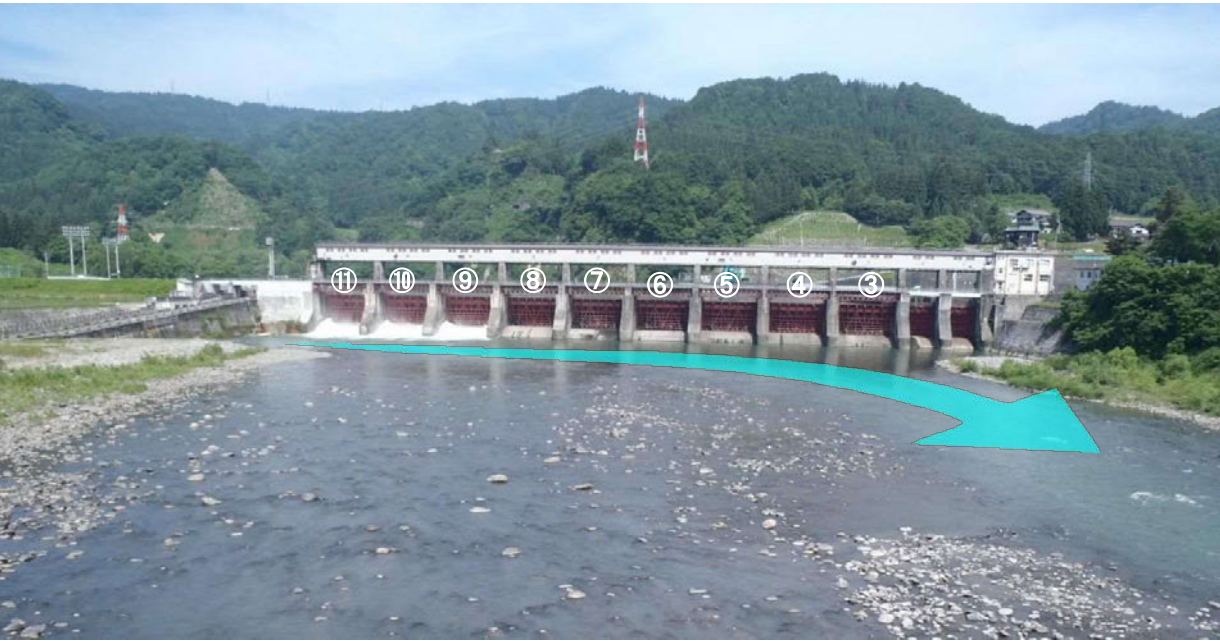
図 3.1.2 ゲート放流状況（40m<sup>3</sup>/s 相当放流時：5 月 26 日～5 月 31 日）

■全放流量(日平均流量)：43.9m<sup>3</sup>/s（ゲート放流量＋魚道＋呼び水：平成 28 年 5 月 29 日）

調査期間中（平成 28 年 5 月 26 日～7 月 4 日）のうち、出水時を除いて 5 月 26 日～5 月 31 日の間は 40m<sup>3</sup>/s 以上、6 月 1 日～7 月 4 日の間は 60m<sup>3</sup>/s 以上を基準としてゲート放流を実施していた。いずれにおいても、ダム下流部と魚道との連続した流れにより魚類が遡上可能な経路は確保されていた。

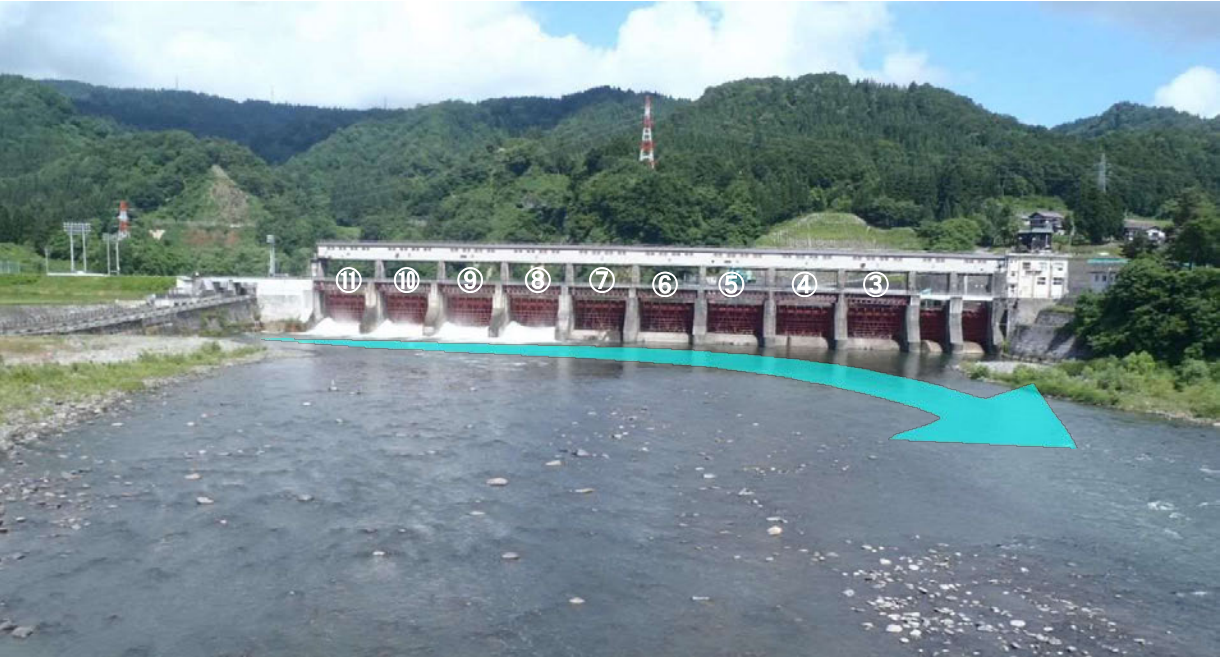
図 3.1.3 ゲート放流状況（60m<sup>3</sup>/s 相当放流時：6 月 1 日～7 月 4 日）

■全放流量(日平均流量)：61.1m<sup>3</sup>/s（ゲート放流量＋魚道＋呼び水：平成 28 年 6 月 10 日）

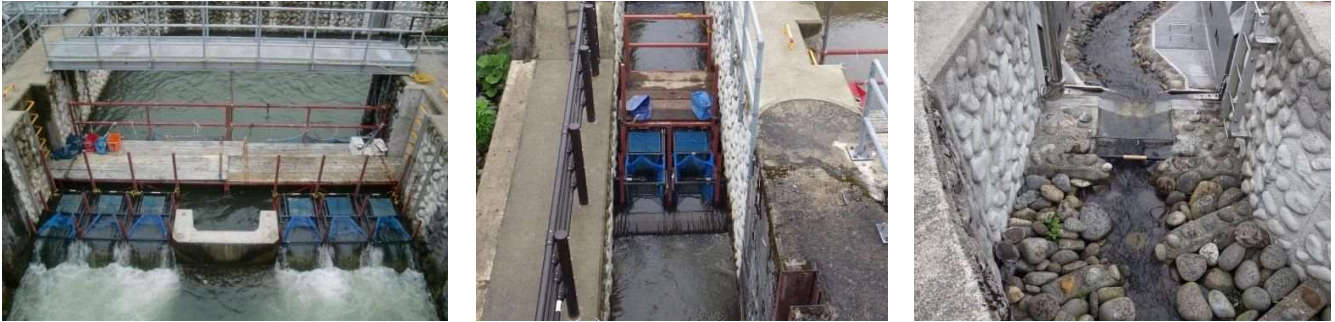
魚道上流端では捕獲カゴによる採捕を実施した。なお、せせらぎ魚道の途中区間では、タモ網等による採捕とした。また、流況(流入量、放流量)や水質(水温、SS)を調査し、遡上状況との関連について整理した。

写真 3.1.1 捕獲カゴの設置の状況  
(左: 大型魚道 中央: 小型魚道 右: せせらぎ魚道)

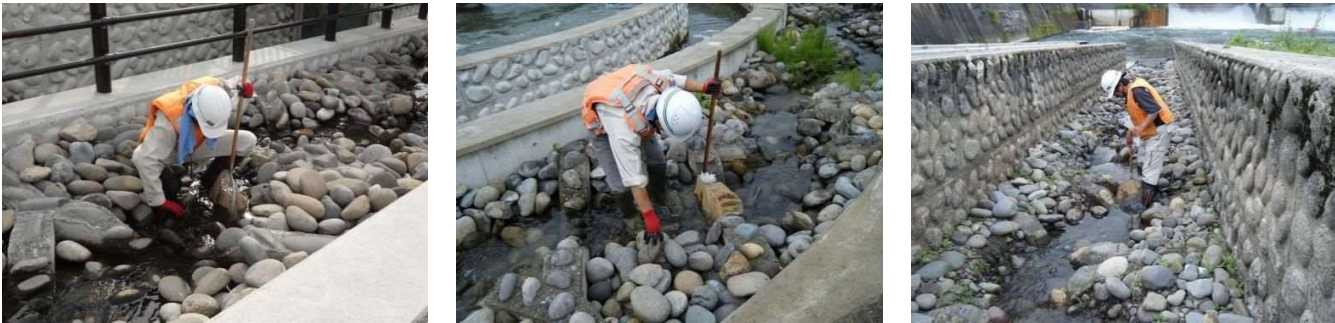
写真 3.1.2 タモ網等によるせせらぎ魚道内の採捕実施状況  
(左: S-2 地点 中央: S-3 地点 右: S-4 地点)

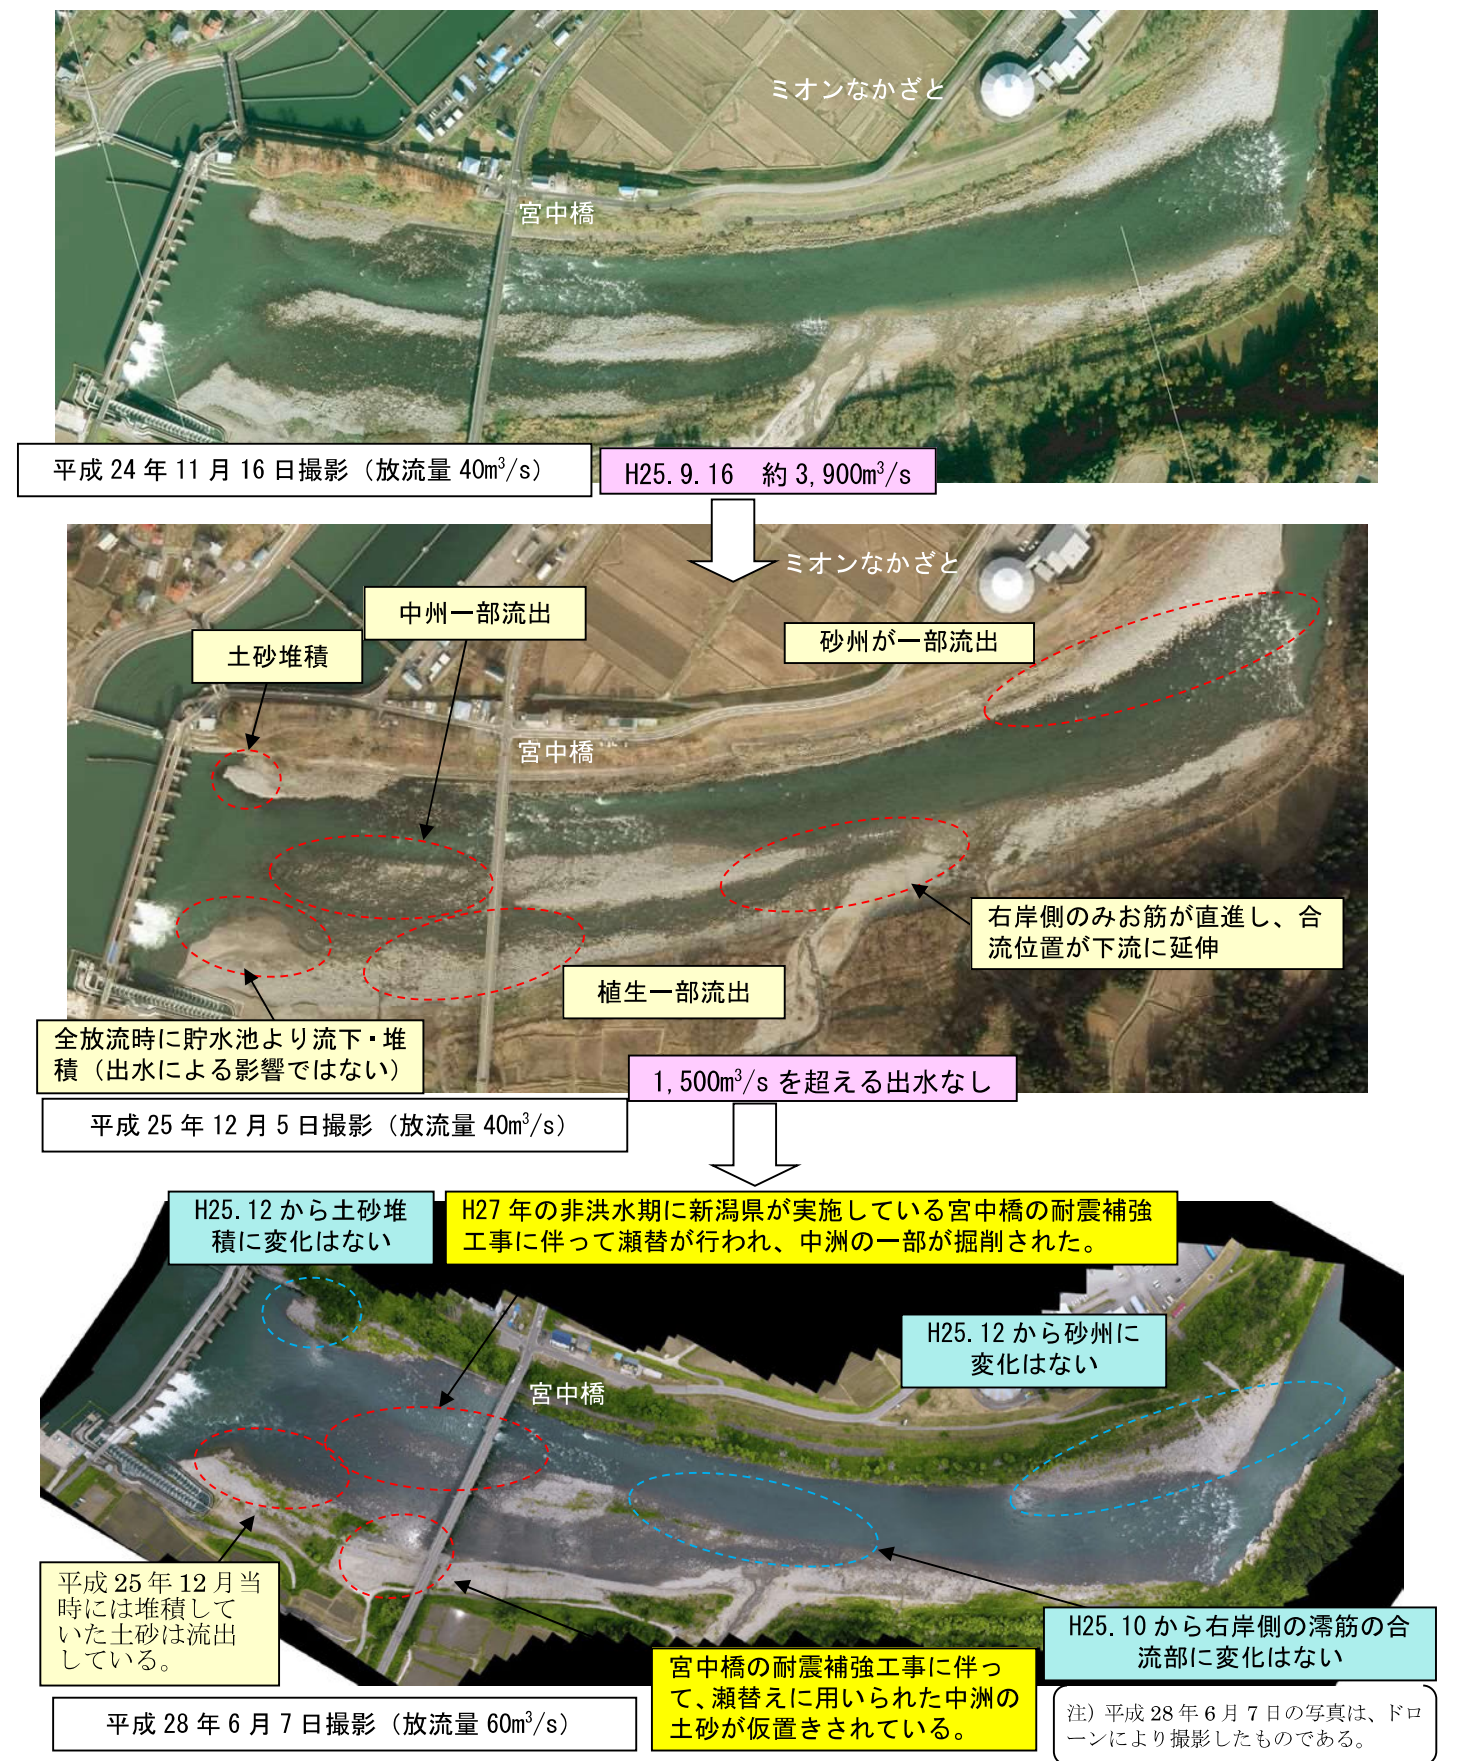
図 4.2.3 出水前後の航空写真の比較 (平成 22 年 12 月～平成 28 年 6 月)

洪水期モニタリング調査結果に基づいて、「魚道へ魚を更に誘引できる右岸側滯筋の形成」という観点から評価すると、放水量が 3,000 m³/s を超える出水が発生した場合には、中州の流出や右岸側滯筋の延伸等の河床の変化が見られ、徐々にではあるが右岸側にも滯筋が形成されつつあると考えられる。
