信濃川発電所宮中取水ダム魚道構造改善検討フォローアップ委員会

第7回委員会

台風 21 号及び 22 号による魚道の被災について

魚道メンテナンスについて

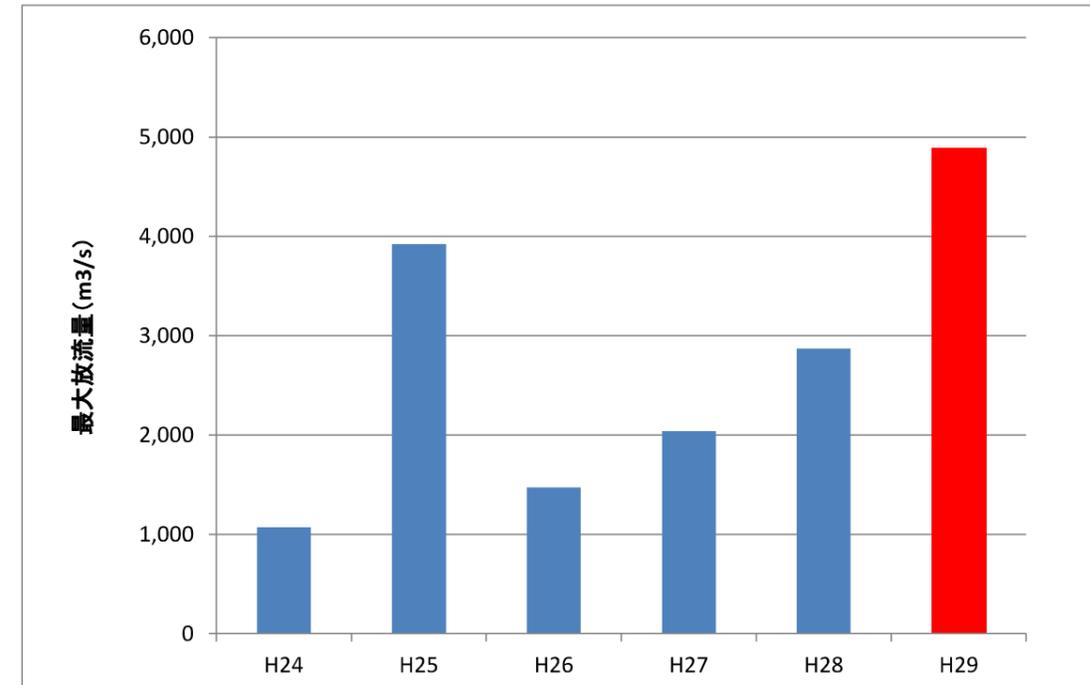
図2.2 過去の宮中取水ダムにおける年間最大放流量

台風21号と台風22号の接近に伴う宮中取水ダムからの放流量は最大4,884m³/sを記録し、平成24年の魚道等の構造改善完了以降で最大であった。(図2.1、図2.2)

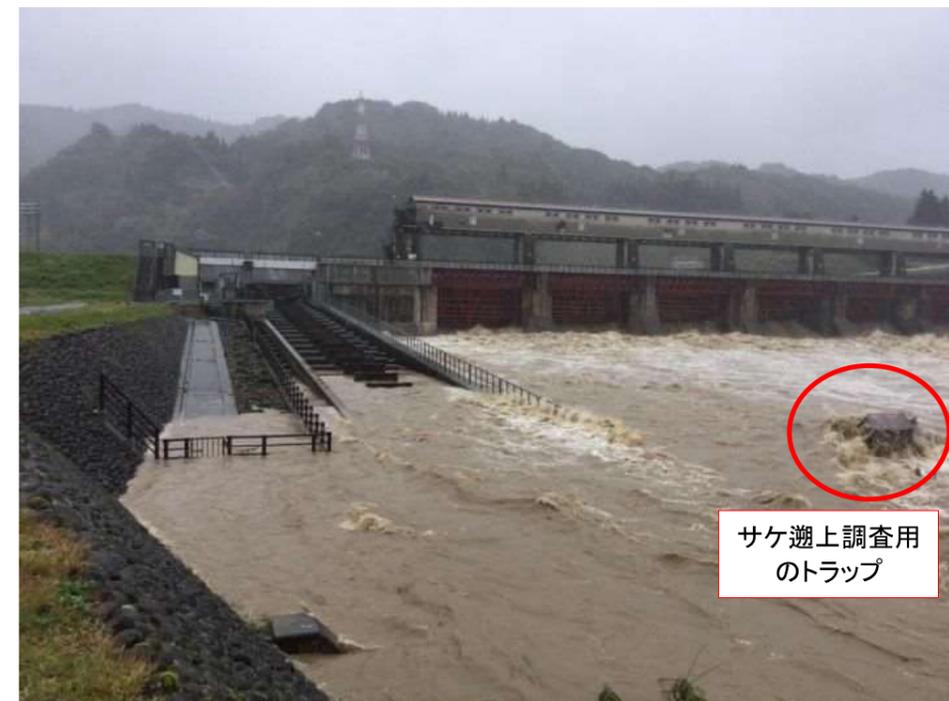
写真2.1 台風21号による洪水時の状況 (10月23日 12:00頃)

平成29年10月23日～24日にかけての台風21号に伴う洪水により、魚道が礫を含む土砂で埋まり、魚道折返し部から上流4段目プールにまで土砂が流入し、被害はカゴ詰め玉石工の設置範囲にまで及んだ。また、魚道に設置していたサケ遡上調査用の採捕トラップが損壊した。

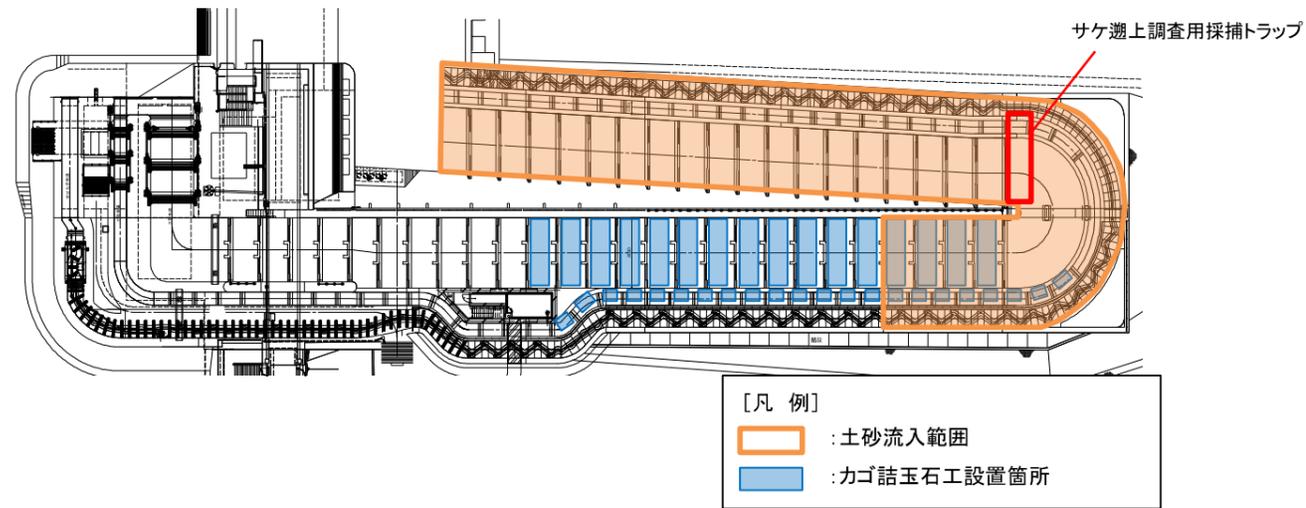
図3.1 魚道の土砂流入範囲

台風21号と台風22号による魚道の土砂流入範囲を図3.1に、被災状況を写真3.1から写真3.6に示す。

今回の被災では、隔壁の損壊など魚道本体への被害はなかったが、魚道折返し部から上流4段目プールまで土砂が流入しており、復旧作業では魚道内へ流入した土砂の撤去を実施した。(写真4.1から写真4.4)

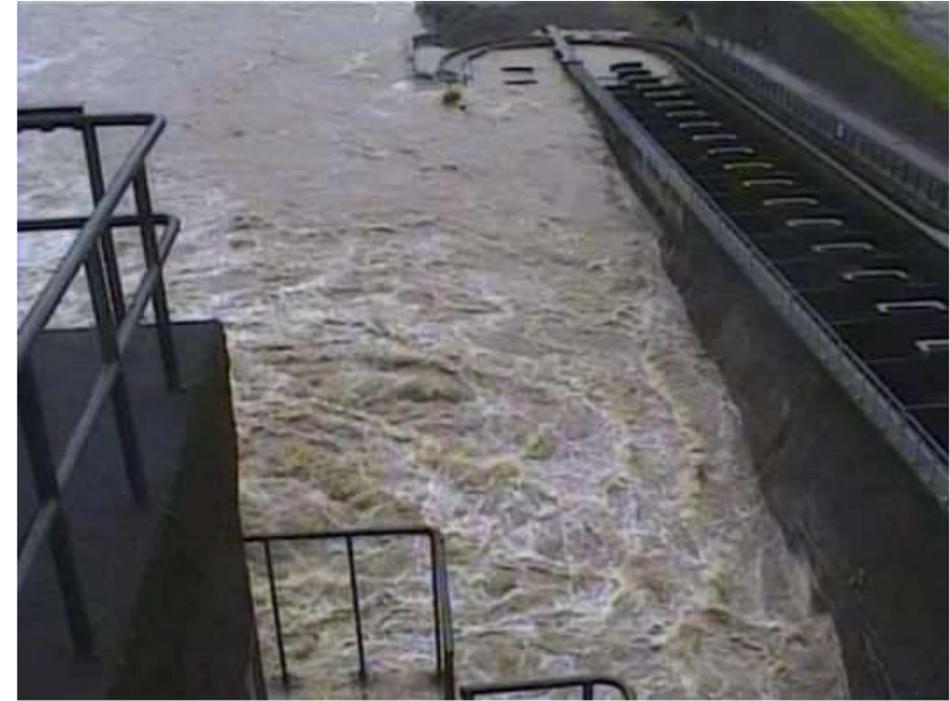
写真3.6 台風22号による洪水時の状況（10月30日 9:00頃）

復旧作業は10月27日に着手したものの、台風22号により再び河川水位の上昇が予想されたため10月29日に一時中断となった。

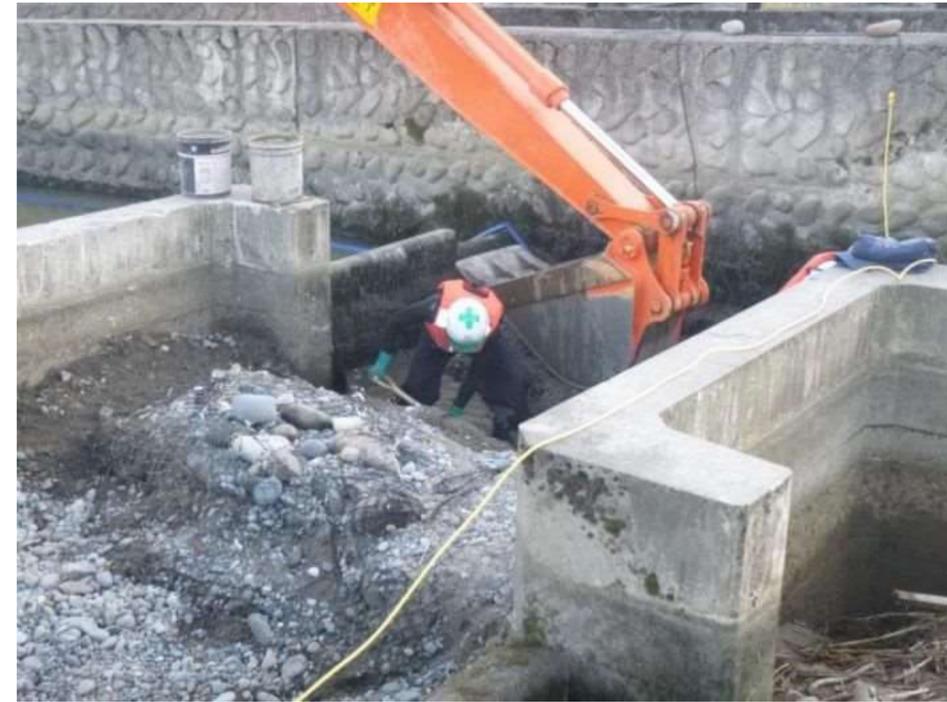
写真4.2 魚道折返し部上流方の人力作業の状況

- 当該箇所はカゴ詰玉石工を設置しているため、掘削用重機（バックホウ）による土砂掘削ではカゴ詰玉石工のカゴ（ネット）を損傷しないよう慎重に作業する必要がある。
- 一部箇所では、近傍に掘削用重機（バックホウ）を配置するスペースがないため、重機による土砂掘削ができず、人力による掘削＋重機による掘削土砂搬出という人力併用作業となった。

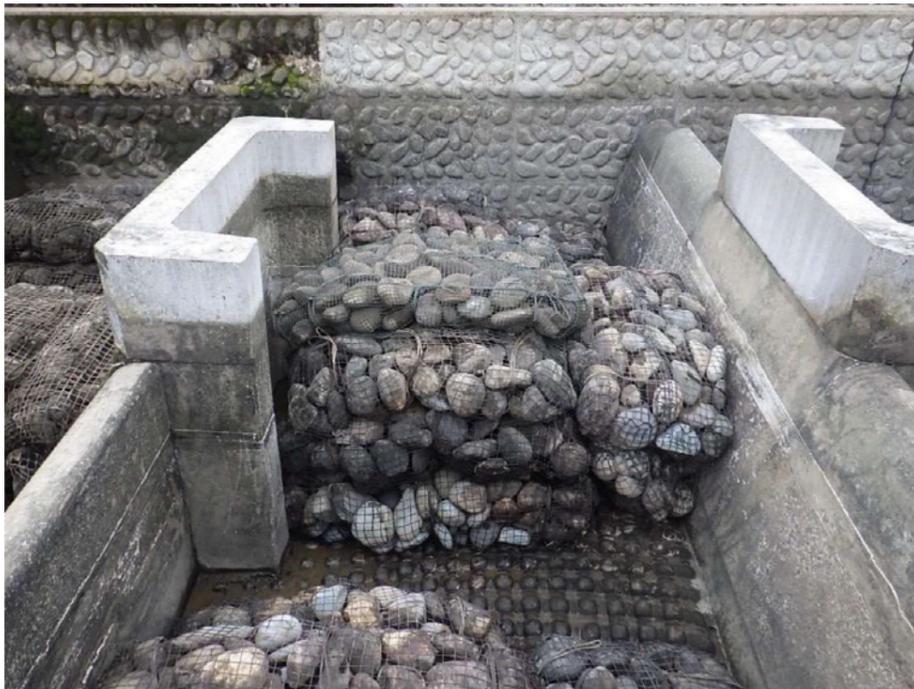
写真1.2 通常時のカゴ詰め玉石工の状況(健全な状況)

特に宮中取水ダム魚道においては、横波(セイシュ)の抑制を目的に、魚道内にカゴ詰め玉石工を設置しており、土砂堆積によりカゴ詰め玉石が目詰まりし、横波の抑制効果が低下することから、土砂撤去や清掃等の定期的なメンテナンス作業が必要となっている。

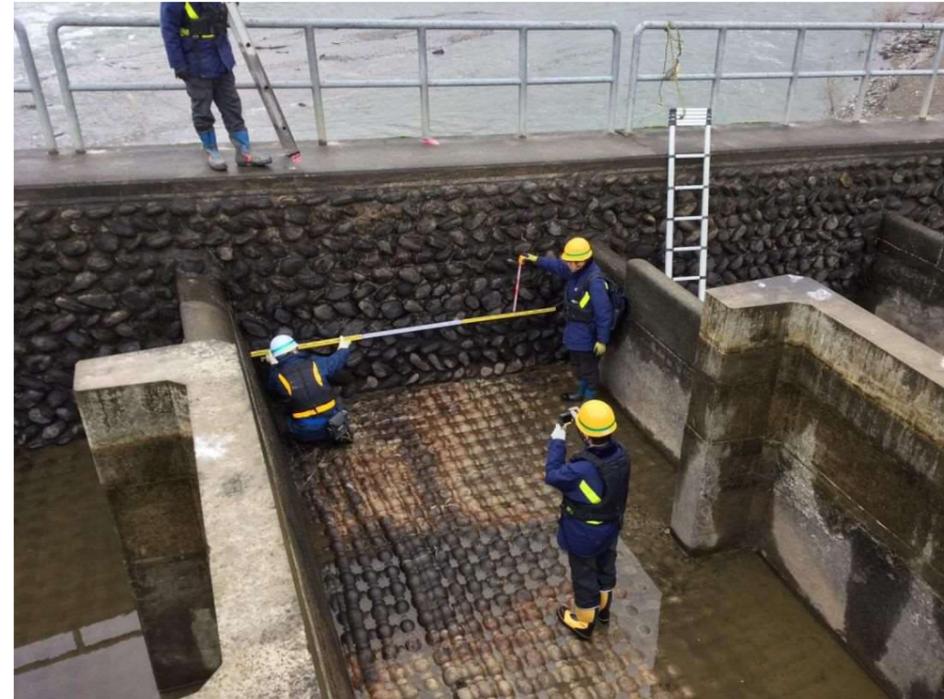
写真1.3 検査実施状況(大型魚道)

魚道の機能を適正に維持するためには、定期的な検査により、魚道本体の健全性や魚道内の土砂の堆積状況を確認するとともに、検査結果に基づいた適切な措置が必要である。(宮中取水ダム魚道では国が管理するダムの定期検査を準用して3年周期で検査を実施)

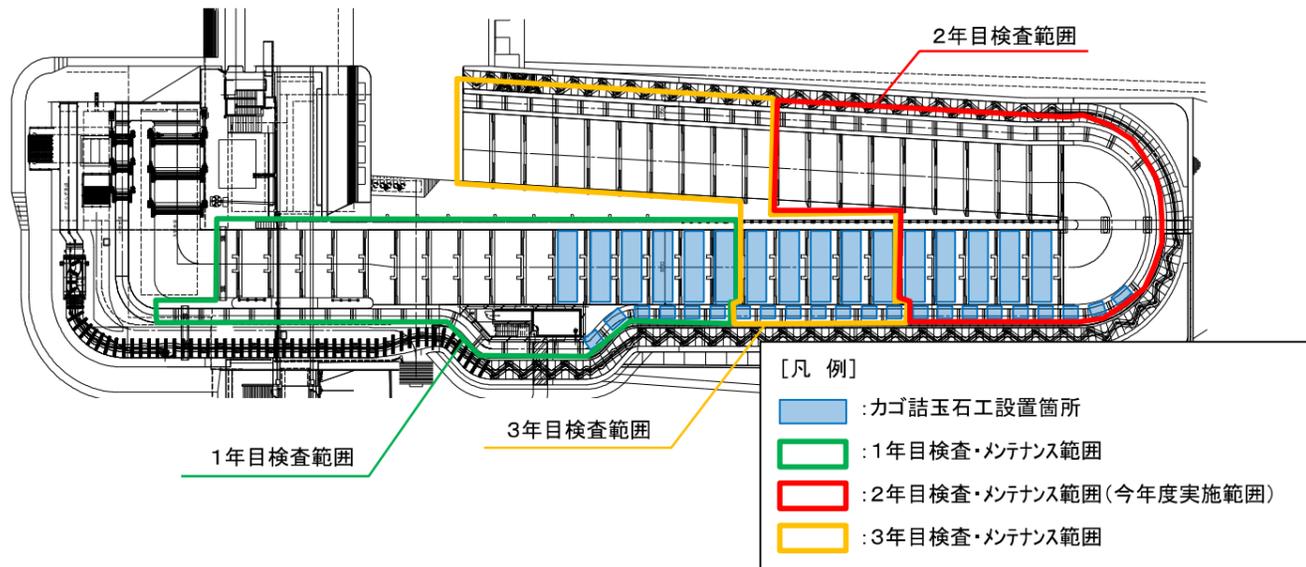
図2.1 検査・メンテナンスのブロック割

カゴ詰め玉石工のメンテナンス作業は、クレーンを使用してカゴ詰め玉石工を吊り上げ一時撤去し、清掃・修繕後に再度適正な形状に復旧する必要がある。また、カゴ詰め玉石工を撤去した状態で魚道躯体の検査を実施する。この作業は工期を要することから魚道を3ブロックに分け、3年周期で計画的に実施をしており、各年20日程度を要している。(図2.1)
