# 信濃川発電所宮中取水ダム魚道構造改善検討フォローアップ委員会

## 第8回委員会

～令和元年東日本台風によるダム下流の河川形態の大きな変化を踏まえた、  
ダム下流部と魚道の流れの連続性について～

東日本旅客鉄道株式会社 エネルギー管理センター

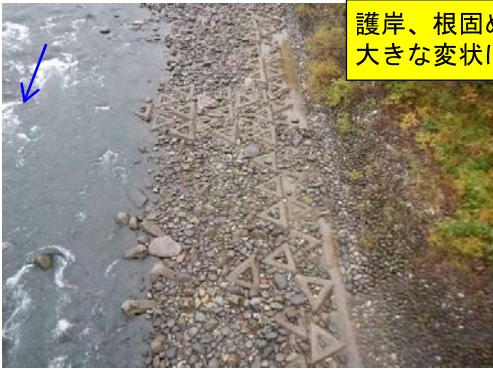
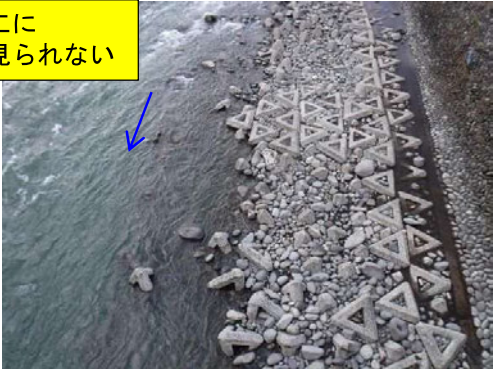
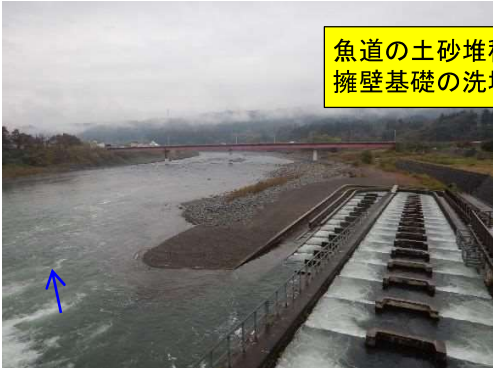
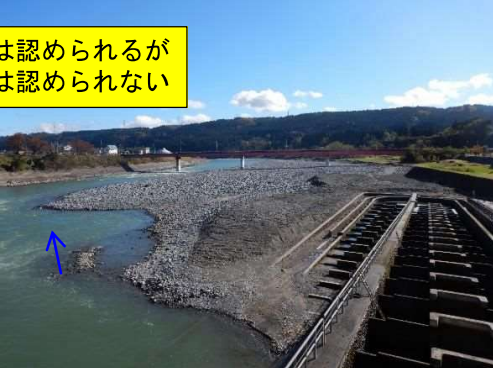
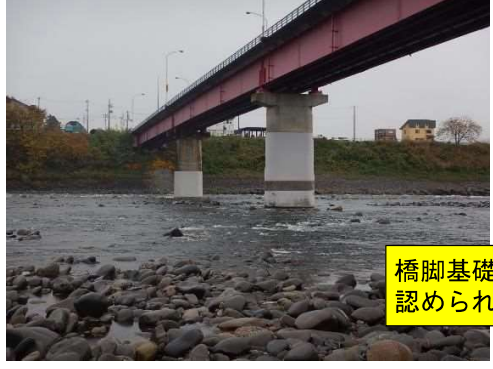
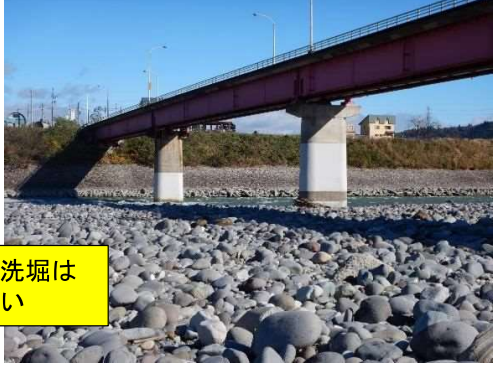
表 2.2.2 出水直後の構造物等の確認結果

2019(R1)年度の出水後に低水護岸の基礎部の変状および根固め工の流出・沈下、魚道擁壁基礎や宮中橋橋脚基礎の洗掘の有無を確認した結果、大きな変化はみられなかった。

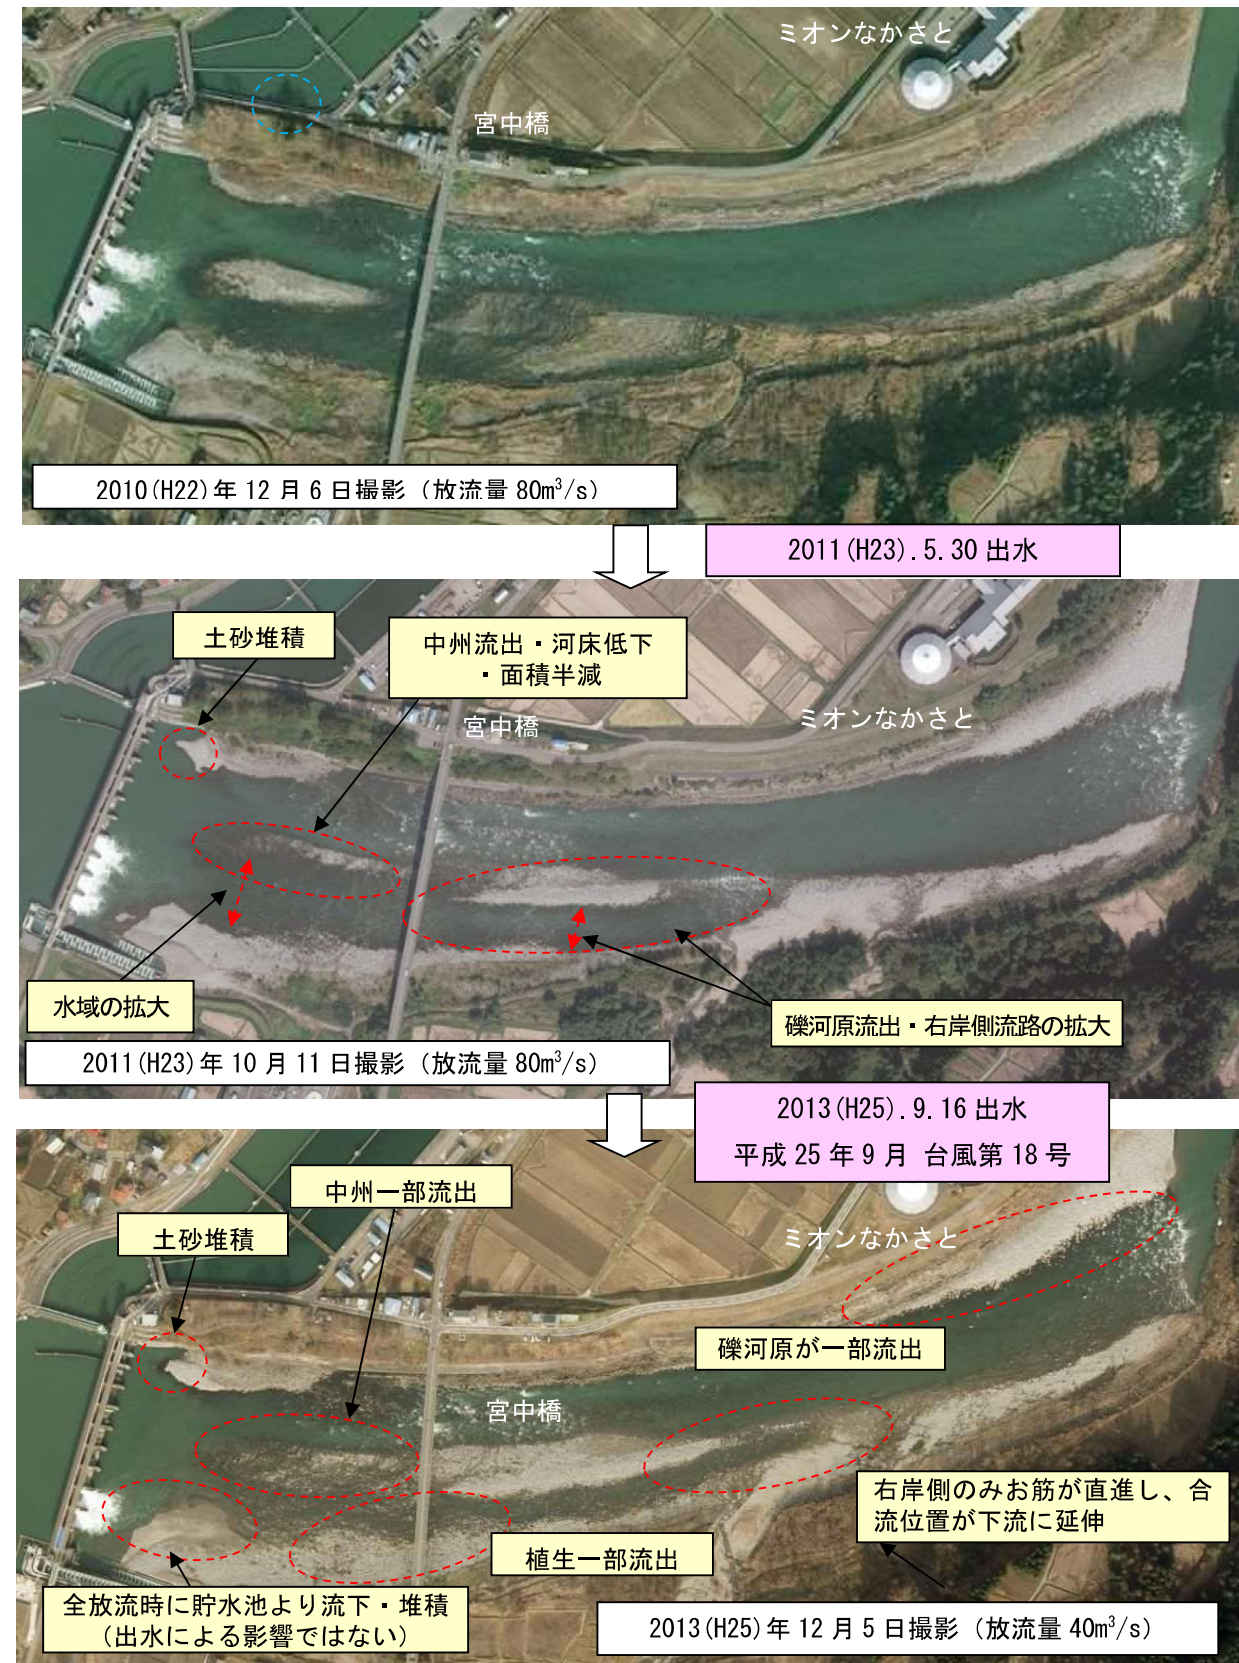
図 2.2.1 出水前後の河道の変化の比較（1）[2010（H22）年度～2018（R2）年度]

2011（H23）～2018（H30）年度の調査結果では、3,000 m<sup>3</sup>/s 以上の出水の場合（2011（H23）、2013（H25）、2017（H29）年度）には宮中取水ダム～宮中橋区間にある中洲の一部の流出や右岸側の滞筋の河床低下等の変化がみられたが、3,000 m<sup>3</sup>/s 未満の出水の場合（2018（H30）年度）では河川形態の大きな変化はみられなかった。

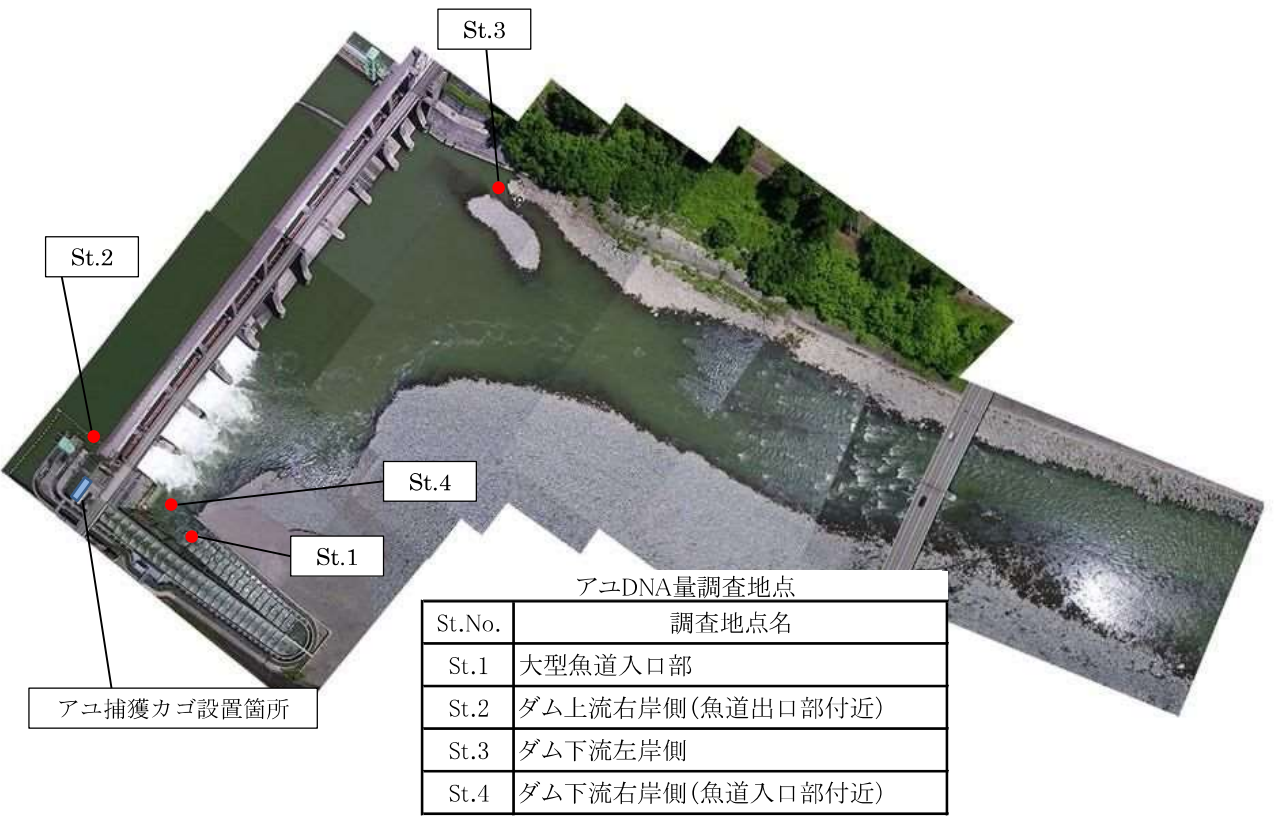
図 3.2.1 アユ捕獲カゴ設置箇所及びアユ DNA 量調査地点

アユ DNA 量の調査地点は、大型魚道入口部、ダム上流右岸側（魚道出口部付近）、ダム下流左岸側、ダム下流右岸側（魚道入口部付近）の 4 箇所とした（図 3.2.1）。

注) 空中写真は、2020 年 5 月 28 日に撮影したものであり、当日の日平均放流量（ゲート放流量＋魚道流量＋呼び水流量）は 46.9m³/s である。

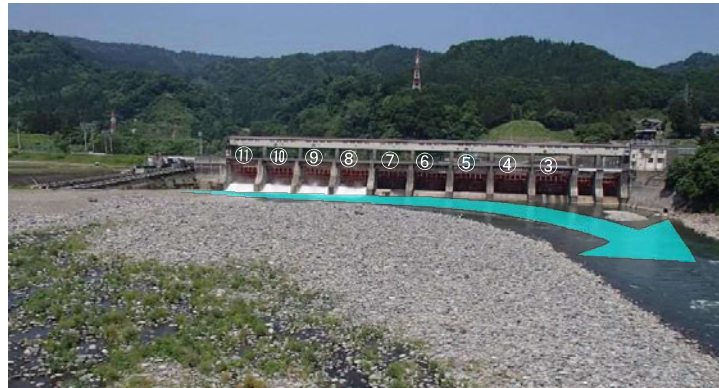
図 4.1.1 ゲート放流状況（60m³/s 程度放流時）

遡上状況調査期間中のゲート放流状況は図 4.1.1 に示す通りである。

■全放流量(日平均流量)：61.0m³/s

ゲート放流量＋魚道＋呼び水：2020年6月4日

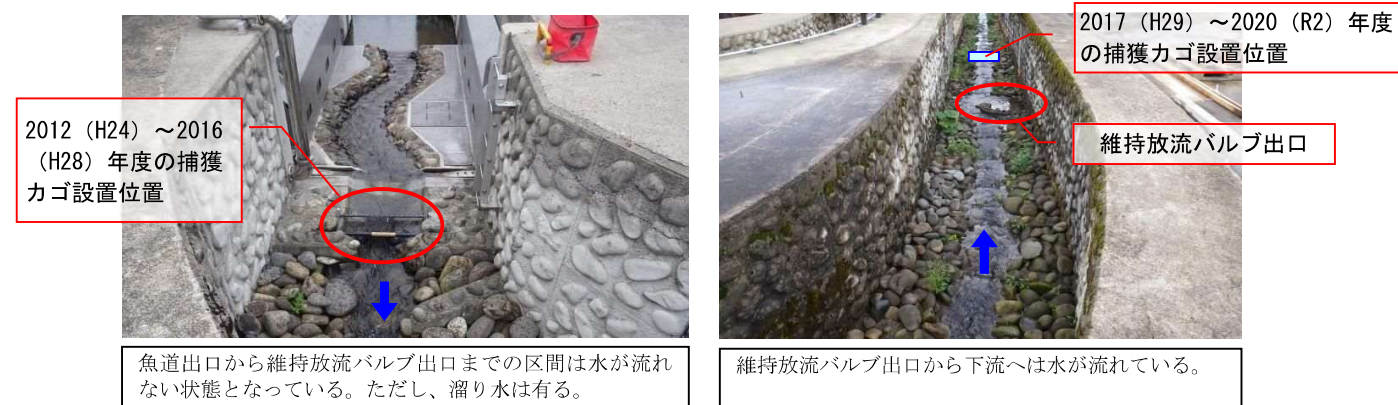
図 4.1.5 捕獲カゴの設置位置と維持放流バルブの出口の状況

せせらぎ魚道の捕獲カゴの設置位置は2012年度～2016年度までは最上流端（図 4.1.4 及び図 4.1.5 参照）としていた。しかし、洪水警戒体制時は、貯水池の水位を下げるため通水ができなくなり、魚道出口部（最上流端）から約10m下流にある維持放流バルブから放流を行なっている。このため、洪水警戒体制時は、維持放流バルブから魚道出口までは魚類の遡上が困難となる。2017年度以降は、こうした状況をふまえて、捕獲カゴの設置位置を維持放流バルブの下流側にした。

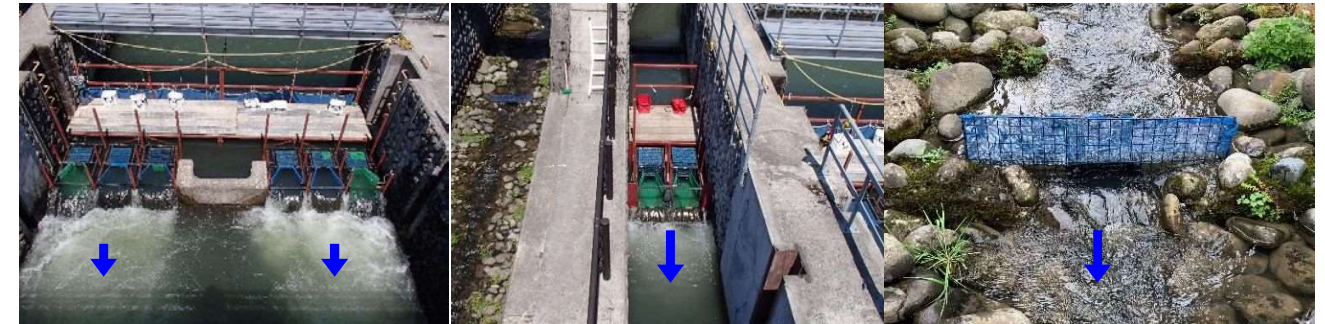
図 4.1.6 捕獲カゴの設置の状況（左：大型魚道 中央：小型魚道 右：せせらぎ魚道）

魚道上流端で、捕獲カゴによる採捕を実施した。また、流況（流入量、放流量）や、水質（水温、SS）を調査し、遡上状況との関連について整理した。

1 日の調査時間は 9 時～17 時までの 8 時間とし、捕獲カゴの回収は 10 時から 1 時間毎に計 8 回実施した。

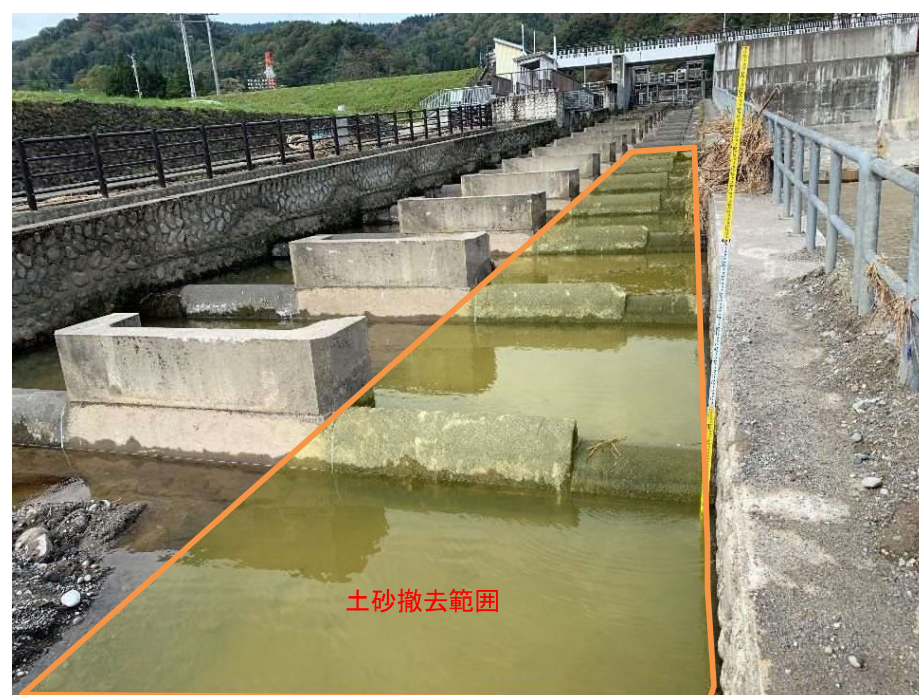
図1.4 魚道折返し部上流方の復旧状況（暫定通水直前）

このため、魚道折返し上流部については、大型魚道片側の越流部を中心に、越流水深程度の水深が確保できるよう、玉石工上部の堆積土砂を最低限撤去する方針とし、カゴ詰め玉石工が損傷する可能性もあったが、バックホウによりカゴ詰め玉石工上部の土砂をすきとった。(図1.3、図1.4、図1.5)

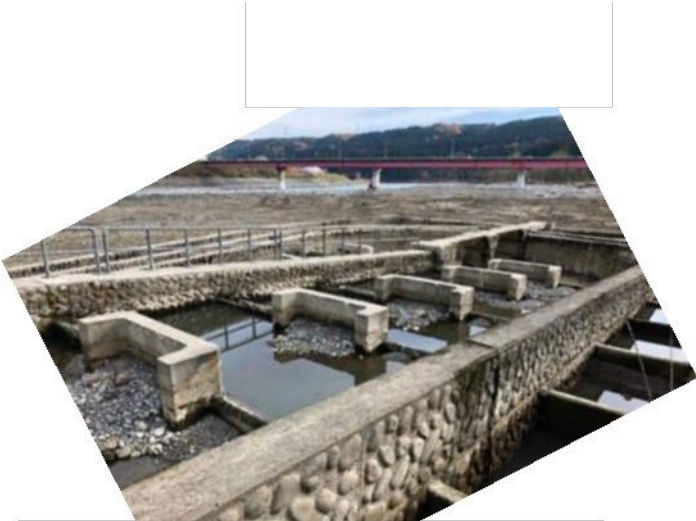
図 1.8 暫定通水前の土砂撤去状況

2019年度の魚道メンテナンスについては、令和元年東日本台風による土砂堆積量が多大であったことから、例年より早めの11月4日から仮設工の準備を開始し、サケ遡上調査が終了した11月11日から魚道を断水して、メンテナンス作業を開始した。11月30日まで魚道を断水し、メンテナンス作業を行ったが、土砂堆積量が多く、土砂を完全に撤去することはできなかった。そこで、12月23日～24日と1月27日～2月4日にかけて魚道を断水し、再度土砂撤去作業を行ったが、完全に撤去することはできなかった。2019年度は、サケの遡上に配慮して暫定的な通水を行ったが、カゴ詰め玉石工が損傷し吊り出すことができなかったことから、その後の土砂撤去がかえって困難となり、結果的に堆積土砂を完全に撤去することができず、魚道は機能不完全な状態が継続している。(図1.8)

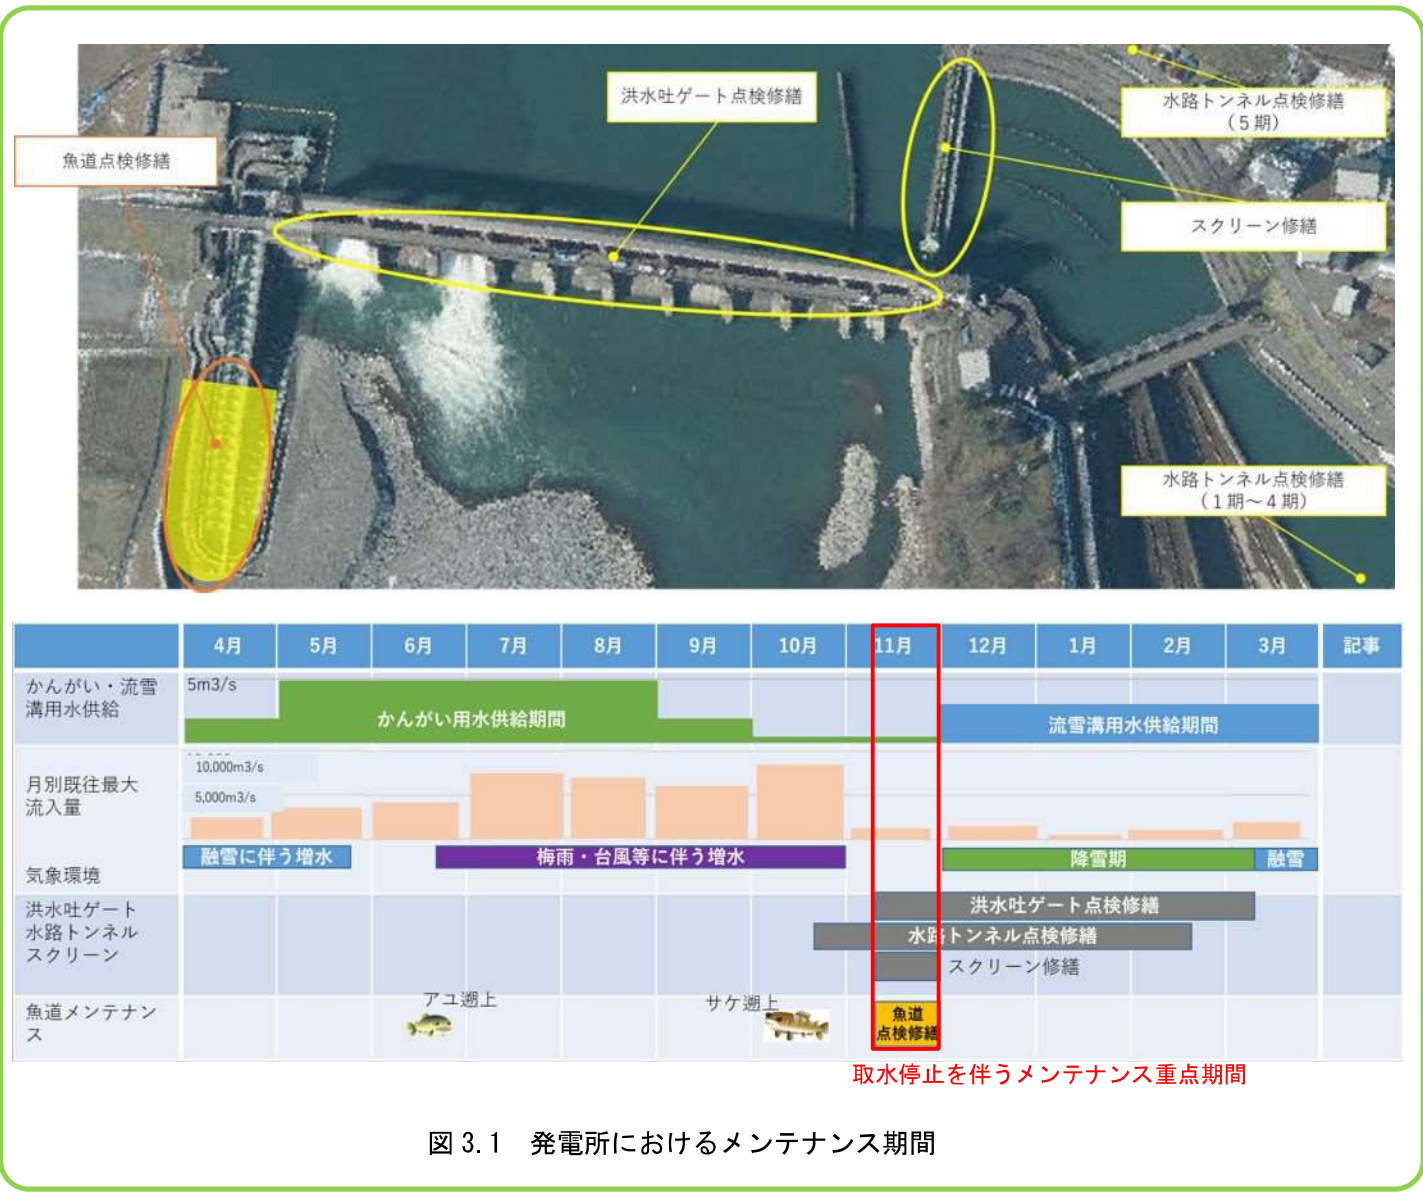
図 3.1 発電所におけるメンテナンス期間

以上の点から、魚道メンテナンス時期は、11月11日～30日のメンテナンス重点期間に計画することが、年間の魚道断水期間を減らせることができるため、多様な魚類に配慮した最適な計画である。

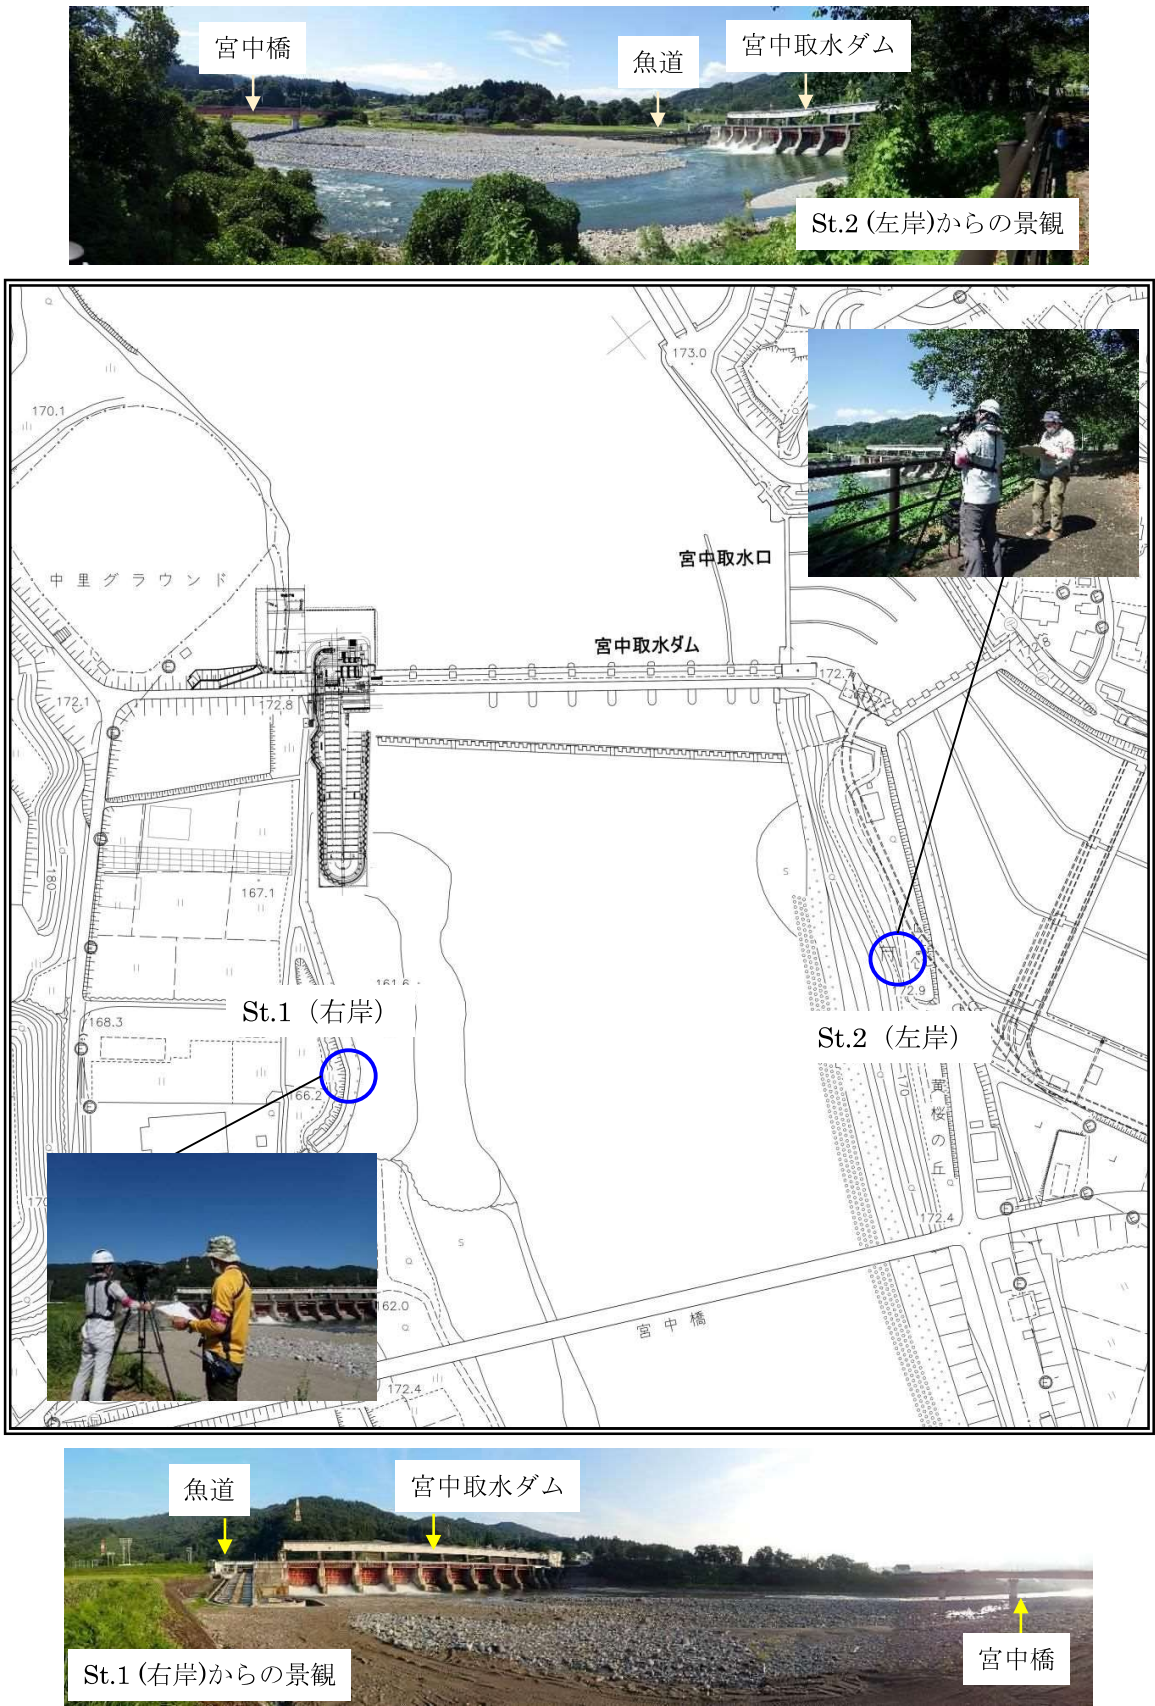
図 1.1 調査地点及び調査実施状況

調査区域は、宮中取水ダム魚道（特に、せせらぎ魚道）及びダム下流部を含むダム貯水池から宮中橋までの信濃川本川の区間とした。調査地点（観察地点）は図1.1に示すとおり、宮中取水ダム下流の左岸側と右岸側にそれぞれ1箇所合計2箇所とした。

| 調査項目 | 調査実施日及び調査時間 | 調査区域 | 調査地点 | 調査方法 | 備考 |
|---|---|---|---|---|---|
| ・鳥類の飛来状況及び行動 | 2020年8月25日～27日<br>(5:00～18:30) | ・宮中取水ダム魚道（特に、せせらぎ魚道）<br>・ダム下流部を含む貯水池から宮中橋までの信濃川本川の区間 | ・宮中取水ダム下流の左岸側と右岸側にそれぞれ1箇所の合計2箇所 | ・高倍率の望遠鏡や双眼鏡を使用 | 調査区間外でも調査地点から観察される上空飛翔個体や周辺区域の個体も記録した。 |
