# 信濃川発電所宮中取水ダム魚道構造改善検討委員会

## 第1回委員会

## 第1回 委員会資料

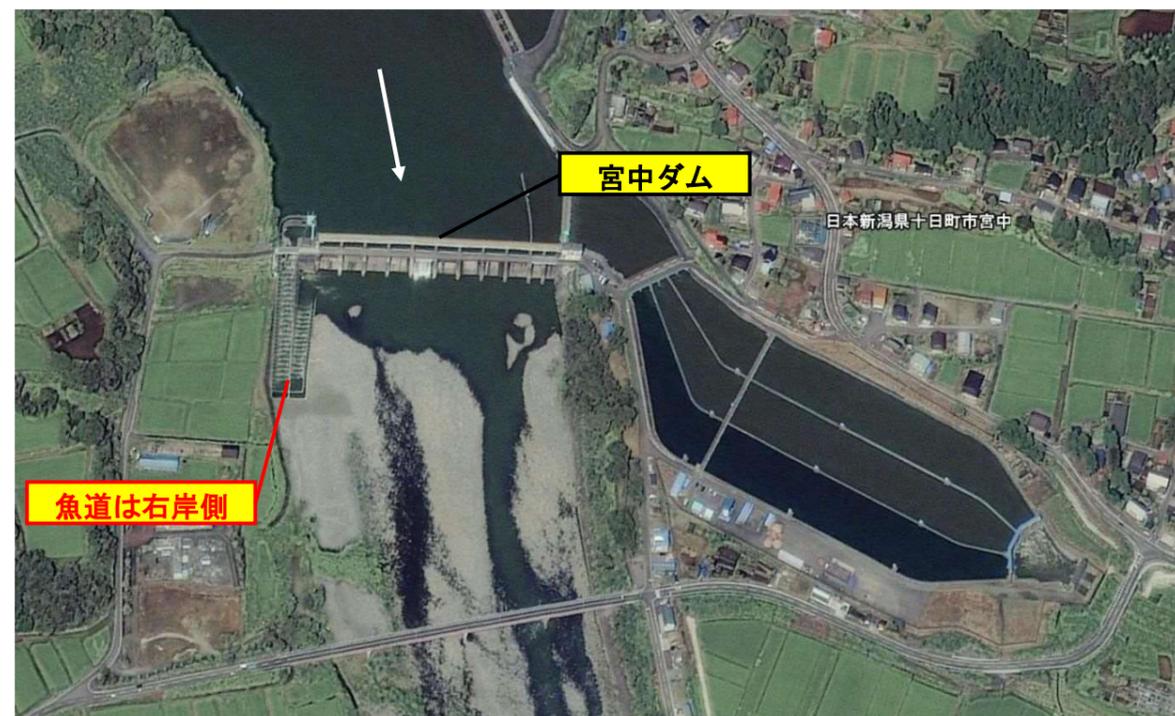
図 2-2 宮中ダム魚道の位置

- ・宮中ダムは、新潟県と長野県の県境近くの十日町（信濃川 75km 付近）に位置し、魚道はダムの右岸側に設置されている。

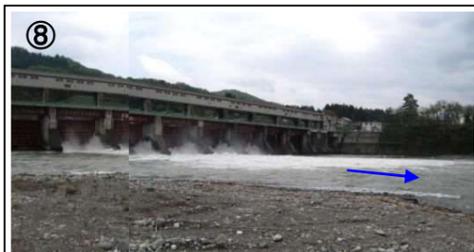
④ 右岸より取水堰を望む  
勢いよく水が放流され、水が水際に打ち寄せている。

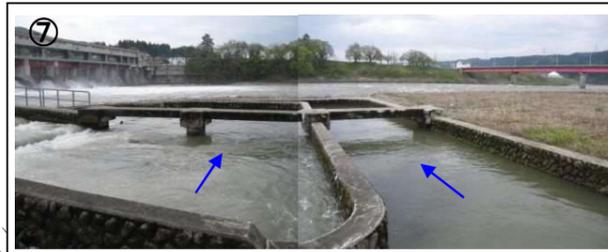
⑤ 魚道折り返し部を望む  
大型魚道の水面が変動しているのが目視で確認できた。

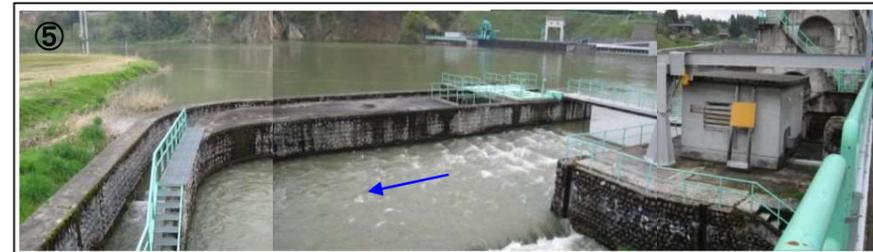
⑥ 管理橋より魚道吐口を望む  
ゲートは水没しているため、確認できない。

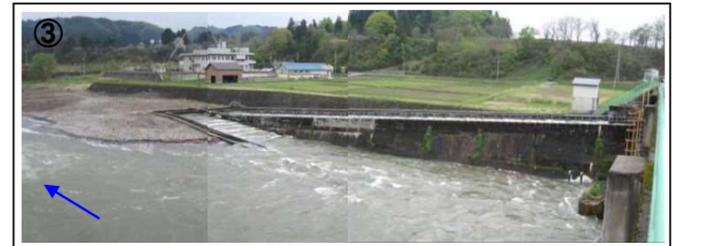
⑨ 管理橋より魚道を望む  
折り返し部付近に多くの土砂が堆積している。

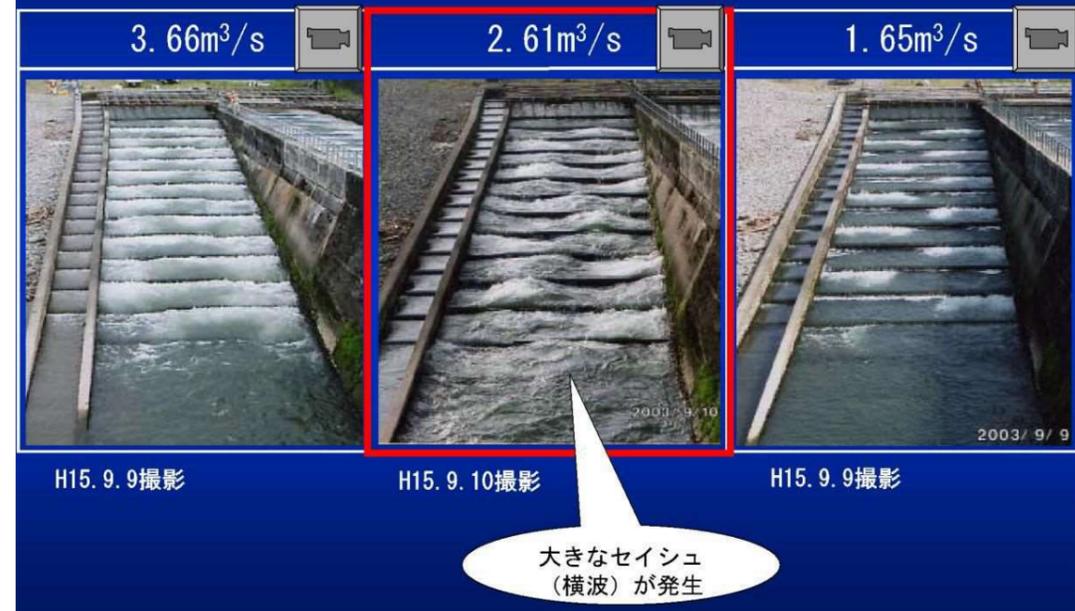
### ■大型魚道における横波の発生状況

- ・ プール内の流れが複雑である
- ・ 流量条件によって横波（セイシュ）が発生する

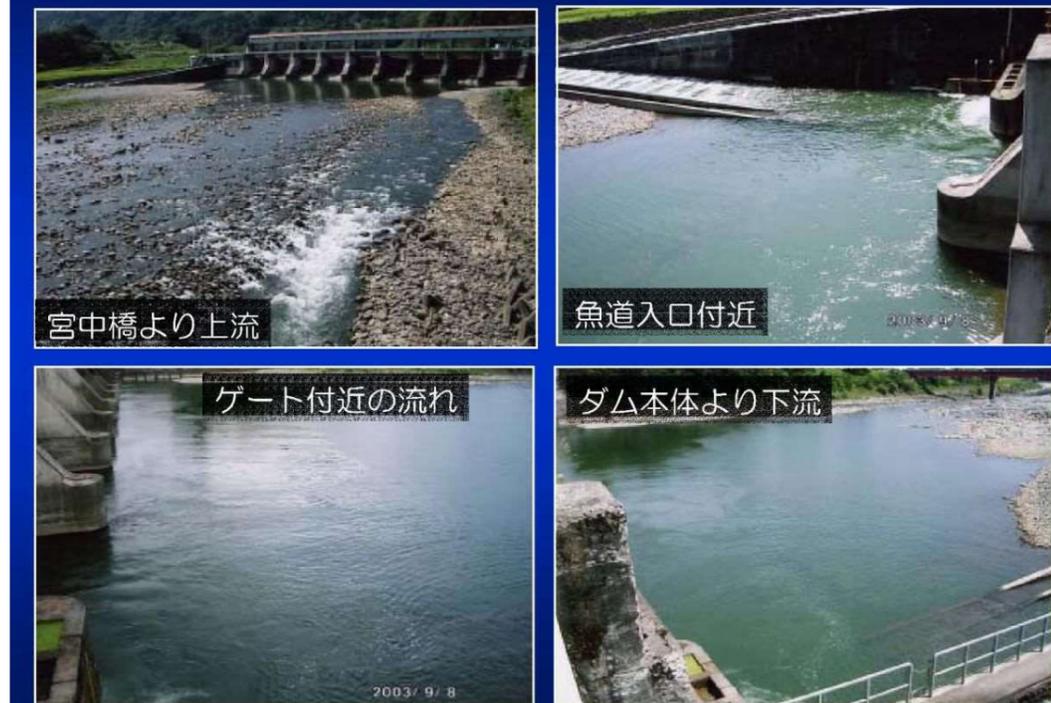
### ケース3 放流量=7.00m<sup>3</sup>/s

魚道流量	3.99m <sup>3</sup> /s	2.85m <sup>3</sup> /s	1.85m <sup>3</sup> /s
大型魚道		 はく離流	 はく離流
小型魚道		 はく離流	 はく離流
	H15. 9. 8撮影	H15. 9. 10撮影	H15. 9. 9撮影

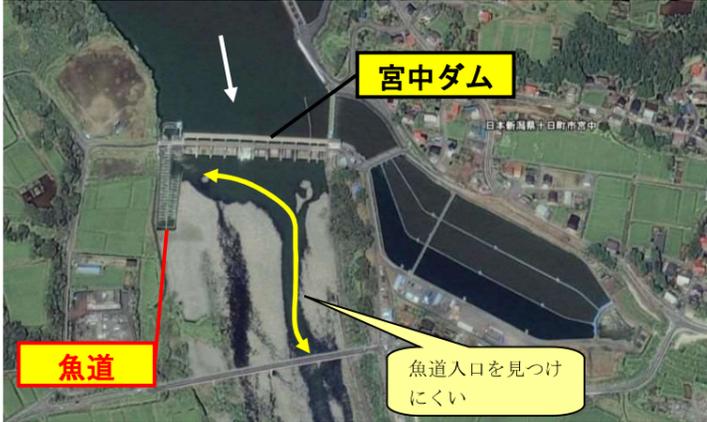
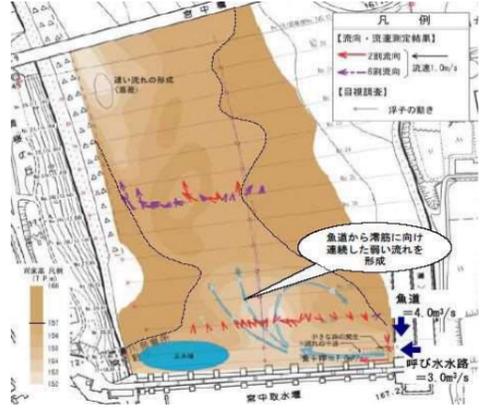
着目箇所	課題	原因
<p>・魚道の位置 ・呼び水水路</p>	<p><b>課題 1-1: 滞筋と魚道が反対側に位置しており、呼び水の効果が弱い</b>                  魚道は右岸側に設置されているが、一方で下流部の滞筋は左岸側に形成されている。そのため、魚類は左岸側から右岸側へ移動して、魚道入口に到達する必要がある。                  また、呼び水は、魚道入口と直角方向に右岸側から放流しているが、効果が弱い。</p>

<p>図 試験増放流時におけるダム下流の流況調査結果 (出典: 第 11 回協議会資料)</p>	<ul style="list-style-type: none"> <li>・呼び水水路の流量が少ない。</li> <li>・呼び水水路は、鋼管を用いて川底から放水口を上げて放流しているため、流速が抑えられている。</li> <li>・魚道直下（ゲート直下）は深掘れが生じているため、水深が深いことから、流速が小さい。</li> </ul>
<p>ダム下流部</p> <p>ゲート放流</p>	<p><b>課題 1-2: ゲート放流による循環流が生じる</b>  <b>課題 1-3: ゲート放流量が大きい場合には乱れた強い流れが魚類の遡上環境を阻害している</b>                  通常時は、魚道本体（約 4.0m<sup>3</sup>/s）および呼び水水路（約 3.0m<sup>3</sup>/s）より放流しているが、増放流時にゲートからの放流を行うと、高速流のため、循環流が発生し、魚道入口への遡上経路が遮断される。</p>

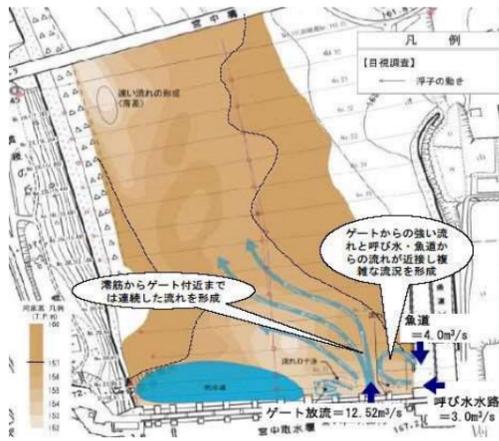
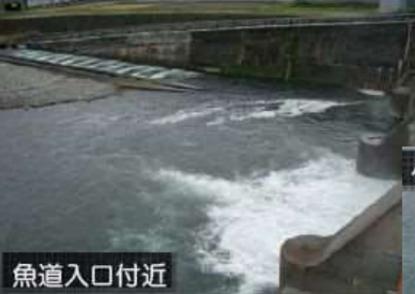
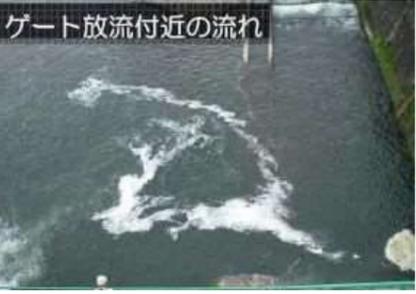
<p>図 試験増放流時におけるダム下流の流況調査結果(出典: 第 11 回協議会資料)(魚道近傍 10 番ゲートより放流)</p>	<ul style="list-style-type: none"> <li>・ゲートからの気泡を含んだ強い流れと呼び水・魚道からの流れ</li> </ul>

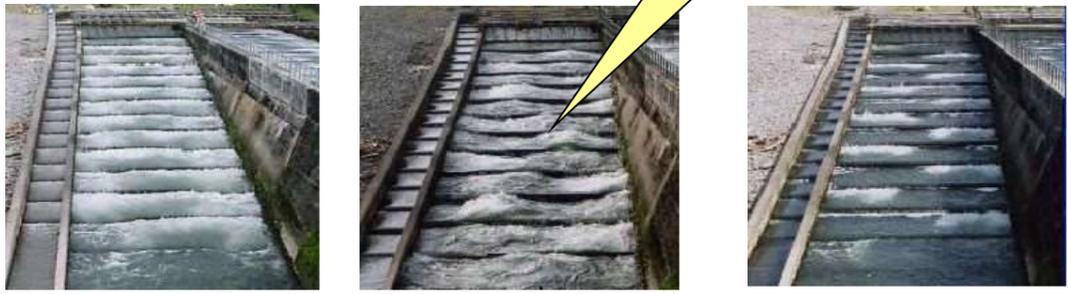
着目箇所	課題	原因と対策												
<p>大型魚道</p> <p>魚道プール</p>	<p><b>課題 2-1: セイシュ(横波)の発生</b>                      流量減少時 (Q=2.61m<sup>3</sup>/s) に大きなセイシュ(横波)が発生する。</p>

<p>Q=3.66m<sup>3</sup>/S      Q=2.61m<sup>3</sup>/S      Q=1.65m<sup>3</sup>/S</p> <p>図 大型魚道折り返し下流部の流量別流況</p> <p><b>課題 2-2: 複雑な流れの発生</b>                      切り欠き部からプールに越流した流れがプール内で完全に減勢されずに下流側に越流したり、潜孔からの強い流れが下流側の隔壁にぶつかるなど、複雑な流れが生じている。流量の減少に伴い、魚道内流況が安定する傾向にある。</p>

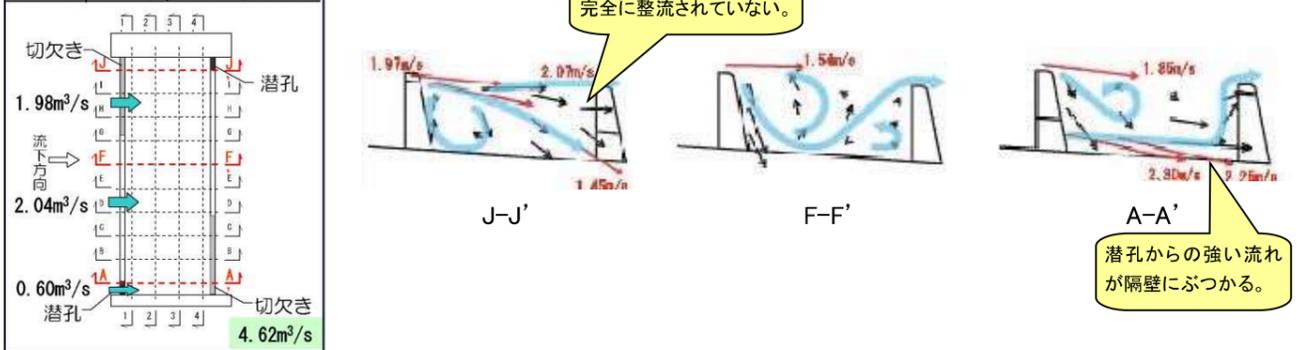
<p>図 大型魚道の流向・流速測定結果(Q=3.66m<sup>3</sup>/s)</p>		越流水深	限界水深	限界流速	切り欠き部	0.47m	0.31m	1.94m/s	一般部	0.29m	0.19m	1.60m/s	<p>・原因</p> <ol style="list-style-type: none"> <li>①横長の形状である</li> <li>②潜孔と切り欠きが交互に設置されている</li> <li>③切り欠きの比率が1:2である</li> <li>④水深が大きい</li> </ol> <p>・対策</p> <p>宮中ダム魚道において、平成16年度に改善対策の試験施工として潜孔の閉塞及び玉石・土嚢の投入を行い、その効果の確認を行った。その結果、潜孔を閉塞し、プール水深を浅くすることで現状プールに比べて下流への流れの連続性が確保されることが確認された。</p>

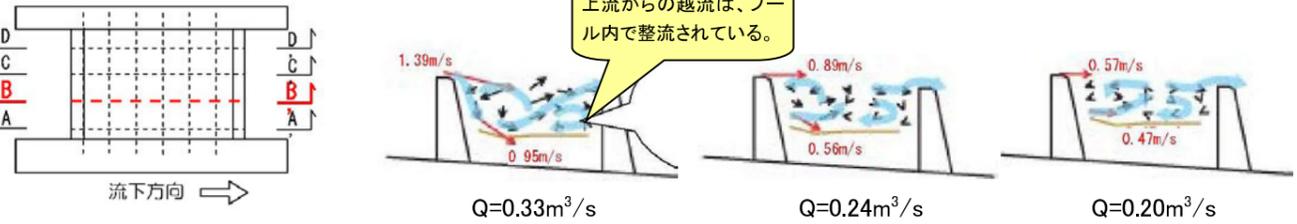
越流水深	限界水深	限界流速											
切り欠き部	0.47m	0.31m	1.94m/s											
一般部	0.29m	0.19m	1.60m/s											
<p>小型魚道</p>	<p>越流部の流速が1m/sを超えており、泡の発生も見られるが、流れの乱れは小さく、概ね良好な流況と考えられる。</p>

<p>図 小型魚道の流向・流速測定結果</p>	<p>—</p>												
<p>折り返しプール</p>	<p><b>課題 2-3: 水面が変動し、整流が行われていない</b></p> <p>大型魚道</p> <p>小型魚道</p> <p>整流がなされており、特に問題点は見られない</p>	<p>①上流側と下流側の潜孔が近接して設置されている。</p> <p>②プールのコーナー部が直角になっている。</p> <p>—</p>

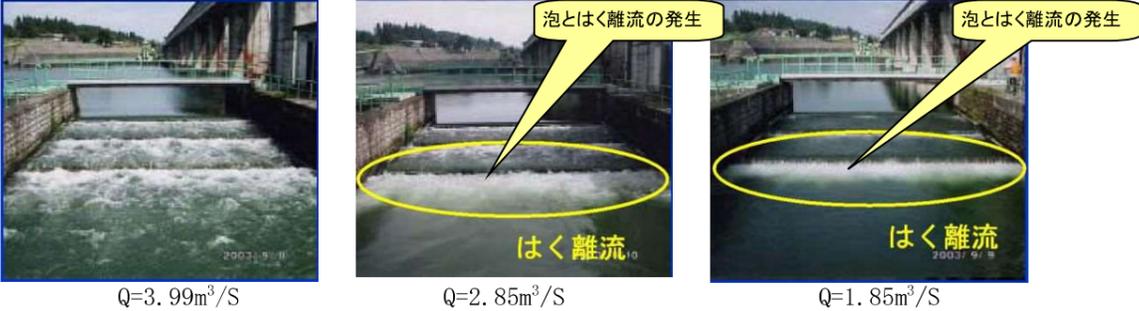
着目箇所	課題	原因
魚道ゲート	<p><b>課題 3-1: 泡の発生</b> 流量減少時 (Q=2.85m<sup>3</sup>/s) 以下の場合に泡の発生が多い。</p> <p><b>課題 3-2: はく離流の発生</b> 流量減少時 (Q=2.85m<sup>3</sup>/s) 以下の場合にはく離流が生じる。</p>

<p>図 3-2-1 大型魚道ゲート部の流量別流況</p> <p><b>課題 3-3: 魚がゲート背面に滞留する</b></p>

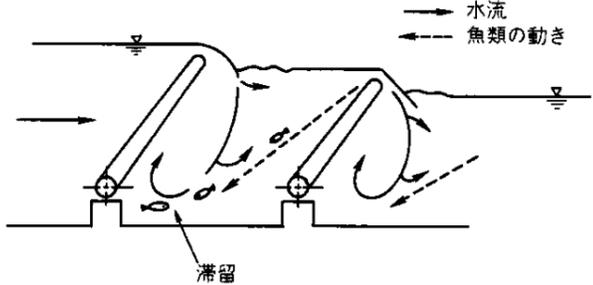
<p>図 3-2-2 大型魚道ゲート部の流量別流況</p>	<p>①ゲート越流部の天端幅が狭い。 ②天端と上部主桁に段差がある。 ③下流側に転倒するゲート形式である。</p>

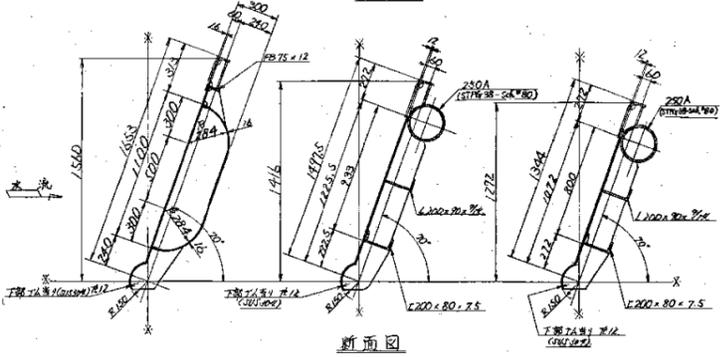
<p>図 3-2-4 大型魚道ゲートの断面図</p>
	<p><b>課題 3-2: はく離流の発生</b> 流量減少時 (Q=2.85m<sup>3</sup>/s) 以下の場合にはく離流が生じる。</p>

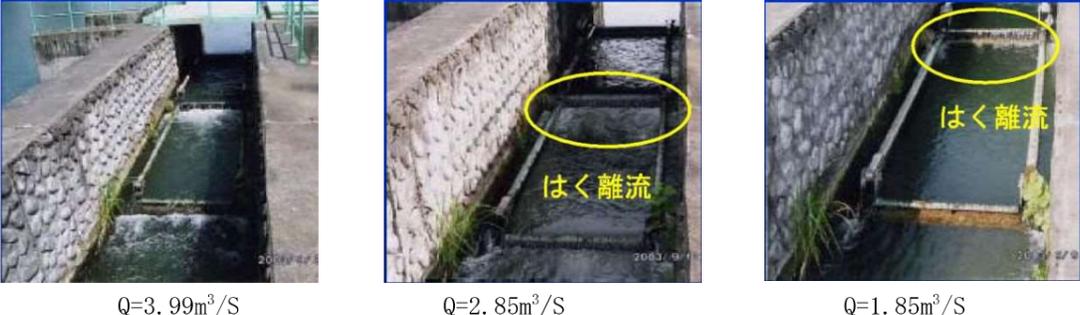
<p>図 3-2-5 小型魚道ゲート部の流量別流況</p>	<p>大型魚道ゲートに同じ。</p>

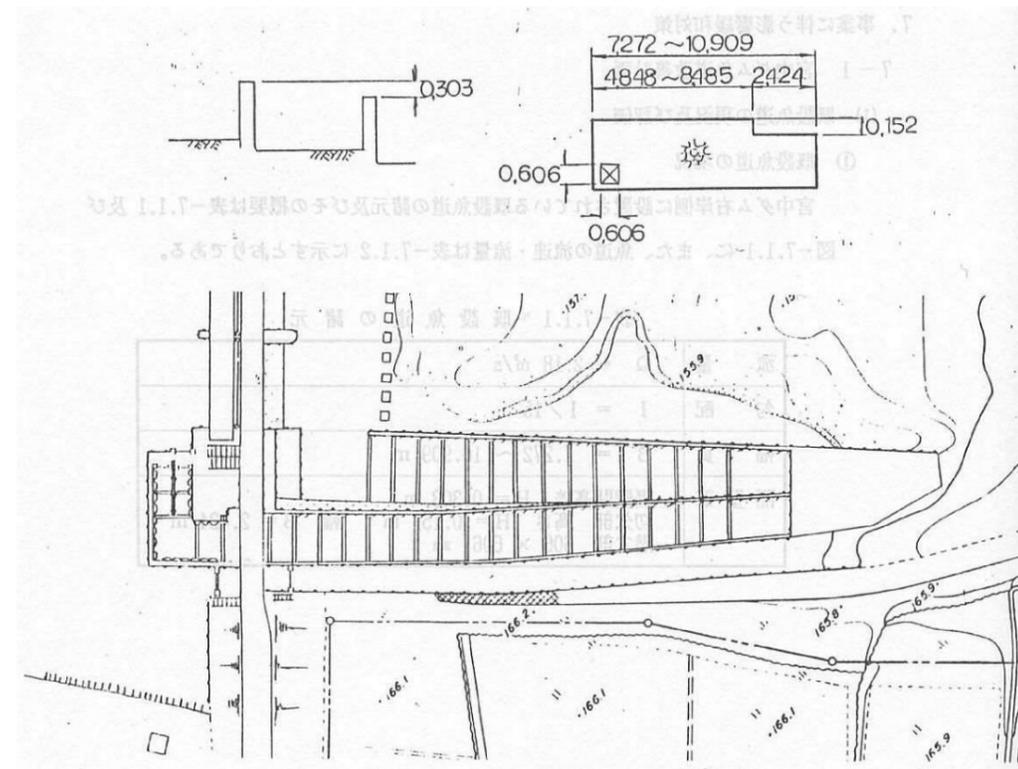
図-7.1.1 既設魚道概要図

(i) 魚道出口部から流下した流れは堰堤に沿って左岸方面へ流れ、堰堤の水叩き部で一度澁み、下流方向へ流下する。従って、遡上魚は堰堤直下の澁みまでは遡上してくるものの、魚道からの流量が少ないため、魚道出口部を見つけにくいと考えられる。

流量	Q = 2.18 m <sup>3</sup> /s
勾配	I = 1/15
幅員	B = 7.272 ~ 10.909m
隔壁部	隔壁間高差 H = 0.303m 切欠部 H = 0.152m 幅 B = 2.424m 潜穴部 606 × 606mm

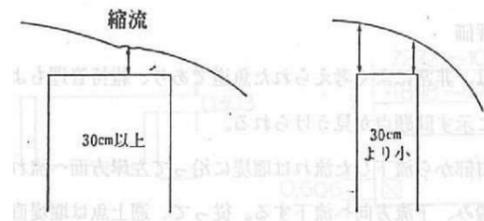
図-7.1.2 隔壁天端厚と縮流

(注) 隔壁からの落下水流は、図-7.1.2 のように縮流が生じたり、図-7.1.3(a)のように滝落ちの状況になるのは好ましくないとされている。

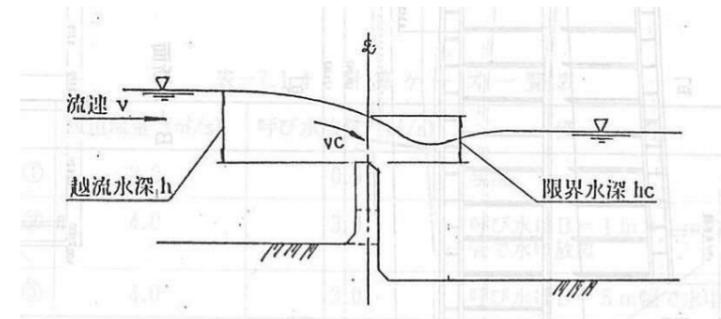
図-7.1.3 隔壁天端の形状と越流水脈

- (i) 既設の舟筏路を魚道に取り込むことによって魚道幅員を 12m に拡幅し、魚道を大型魚種(サケ・マス等)及び小型魚種(アユ等)のいずれにも対応可能となるように大型魚種用 10m と小型魚種用 2m に分割した。
- (ii) 隔壁の構造は、現況より魚類の遡上を容易にするために、天端厚を 30cm 未満とし、さらに下流側の天端を切欠いた形状として、越流水脈が滑らかになるように計画した(図-7.1.3 参照)。

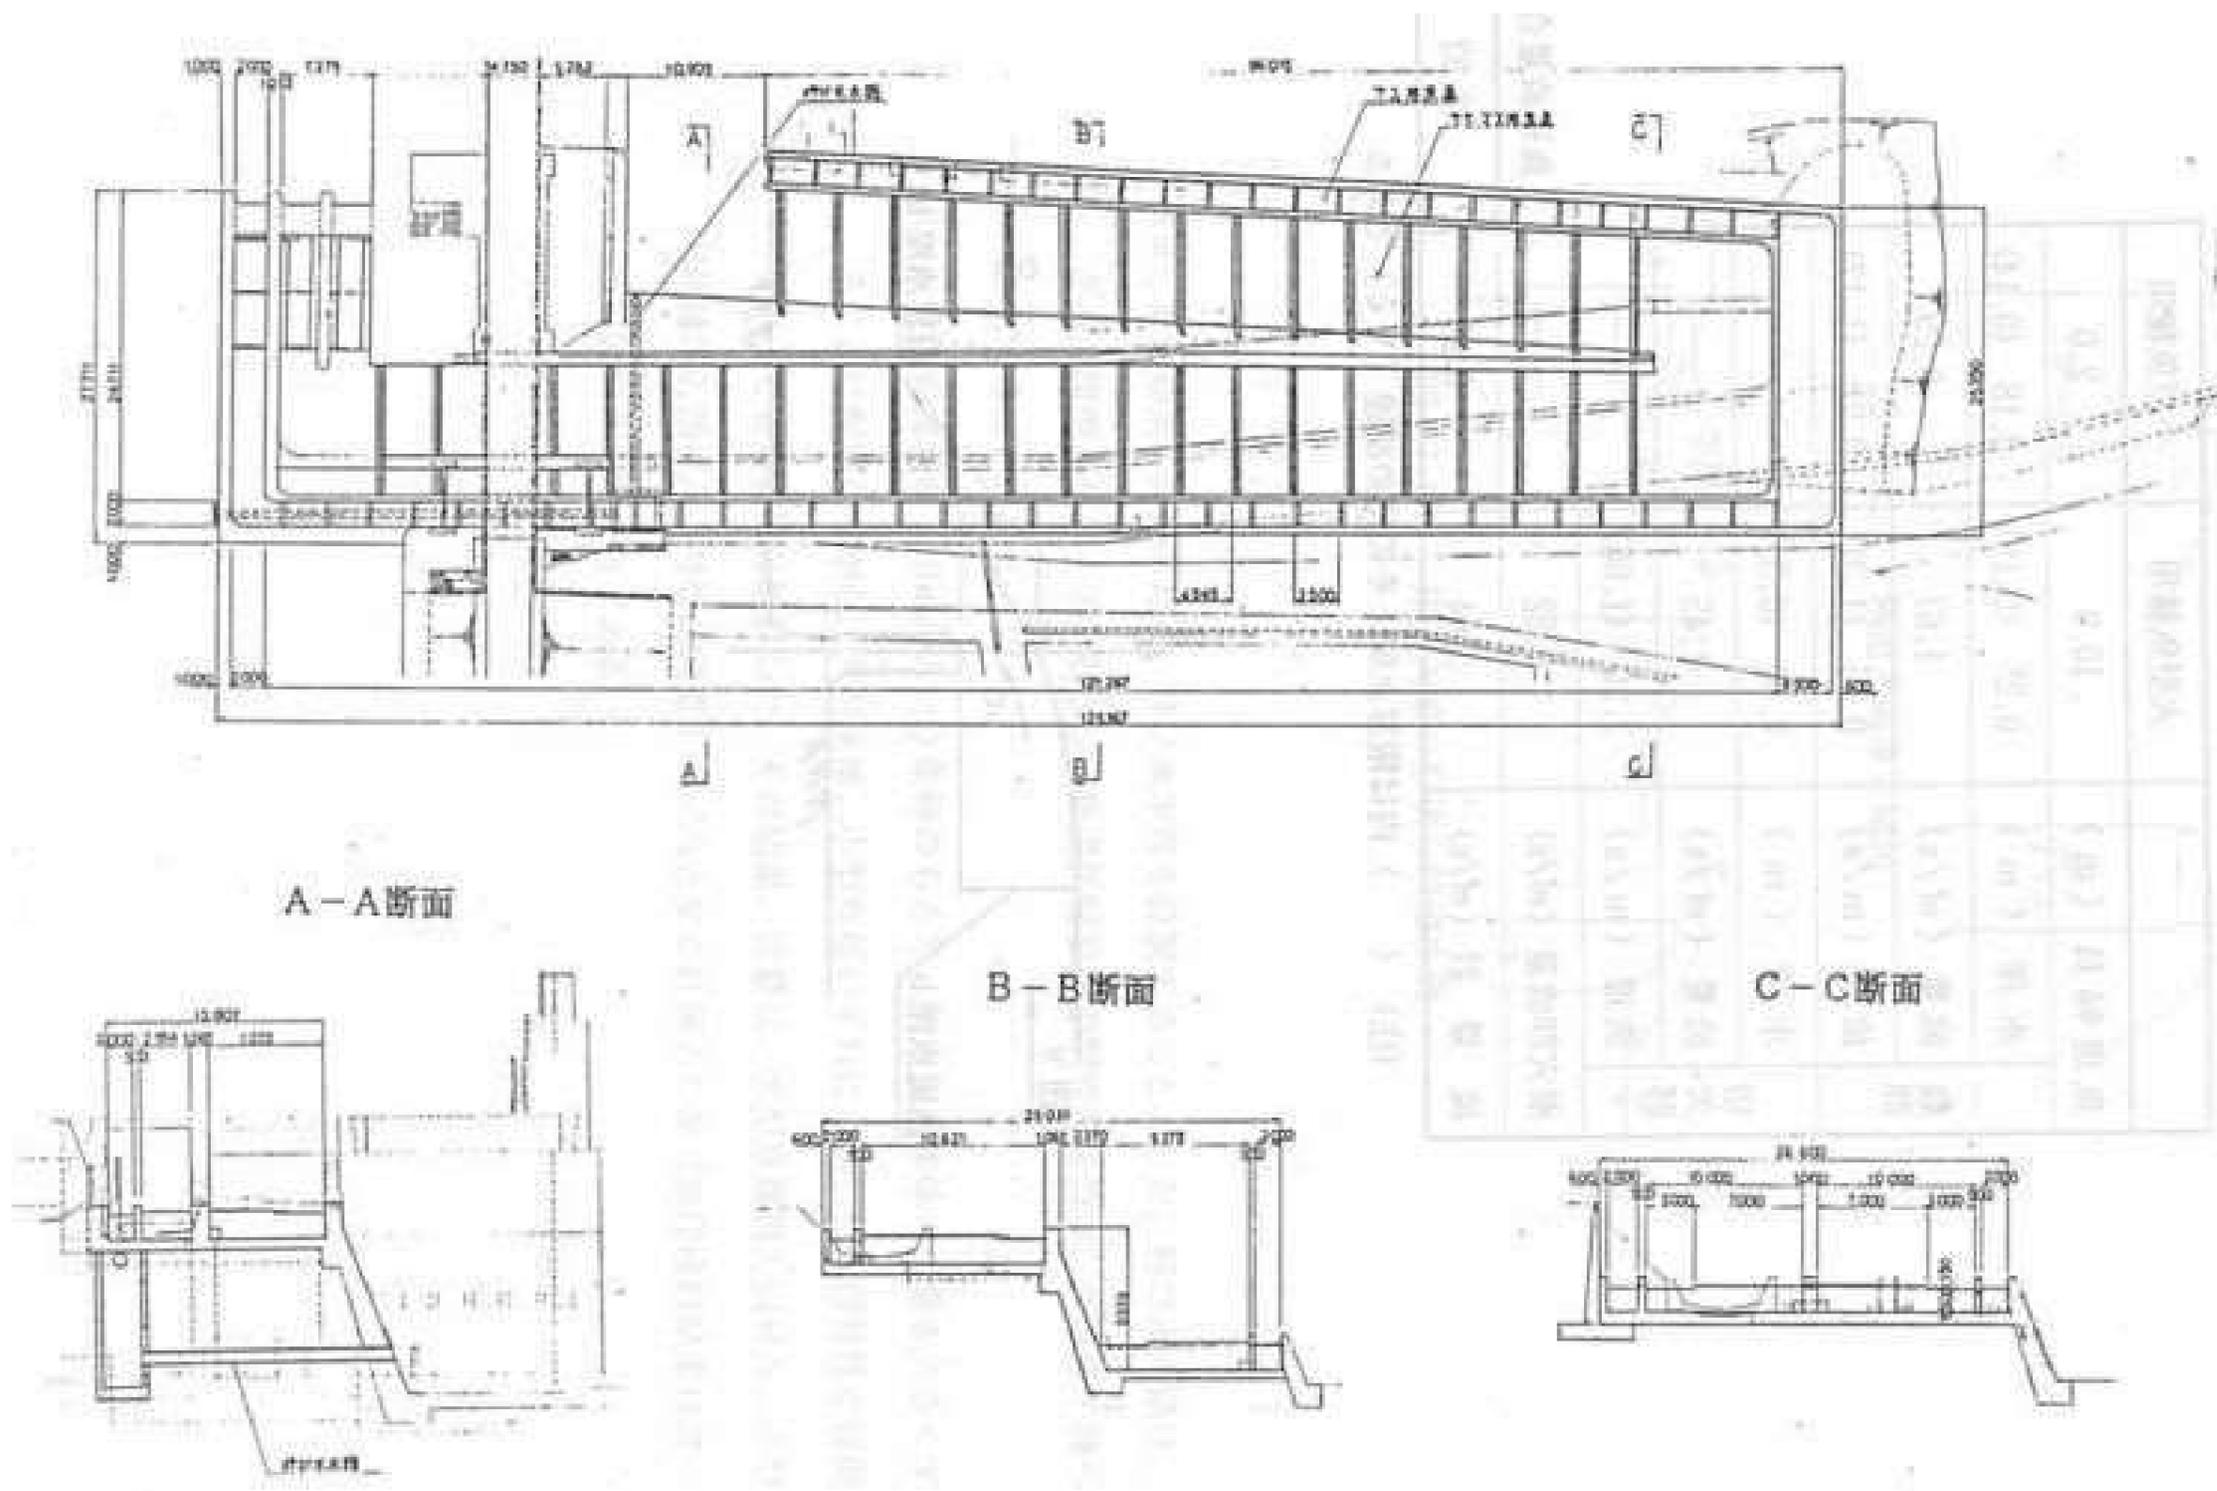
图-7.1.4 鱼道改善計画案構造图 (现鱼道)

検討の結果、採用することとした魚道の構造図は図-7.1.4 に示すとおりであるが、その特徴をまとめると以下のとおりである。

(iii) 集魚効果を高めるため、呼び水水路を設置することとした。呼び水水路は、ダム上流側よりパイプで取水し、魚道拡幅部に中間立坑を設け、魚道最下部へ放水することとした。

(iv) 全体の流量が 7.0m<sup>3</sup>/s という条件のもとで、極力魚道本体の流量を大きくすることに配慮しながら、大型魚種、小型魚種いずれにも適した水理特性が確保されることを前提に検討した。その結果、流量は、大型魚種用 3.64m<sup>3</sup>/s、小型魚種用 0.29m<sup>3</sup>/s、呼び水流量 3.07m<sup>3</sup>/s とする計画とした(水理検討結果は表-7.1.3 に示すとおりである)。

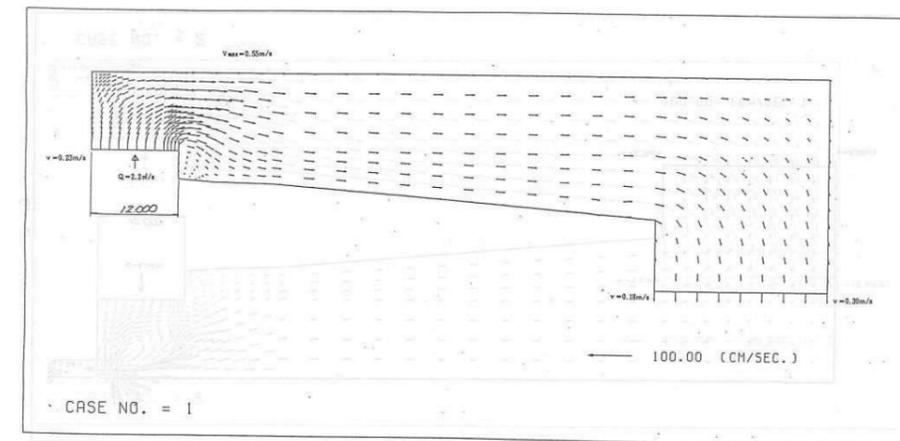
図-7.1.5 流向・流速ベクトル図  
(計算ケース1、魚道流量Q=2.2 m<sup>3</sup>/s (現況))

ケース	主要地点の流速 (m <sup>3</sup> /s)				流況
	魚道出口部	呼び水水路	曲がり部最大	下流端	
1	0.23	—	0.55	0.18 ~0.30	魚道から流出した水は、ほぼ直角に右側に曲がり、堰堤に沿って流れる。流れはほぼ一様であるが、堰堤直下流部でやや早い。
2	0.42	3.75	1.18	0.18 ~0.30	呼び水を早い流速で流入させることによって魚道から出た水が引っ張られ、魚道出口部で大きな渦を起こす。
3	0.42	0.75	1.43	0.31 ~1.05	呼び水及び魚道からの水は、合流してほぼ一様流になり、堰堤に沿って流れる。

計算結果は、図-7.1.5～図-7.1.7 に示すとおりであり、また各計算ケースの主要地点における流速及び出口部から堰堤の水叩き部の流況の特徴は、表-7.1.5 に示すとおりである。

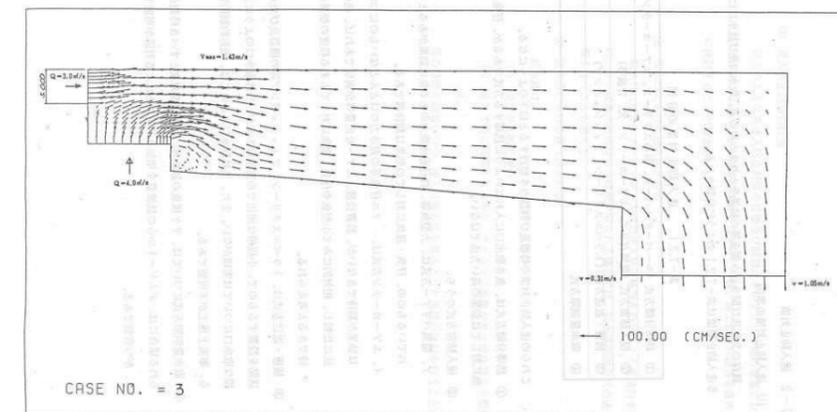
図-7.1.7 流向・流速ベクトル図  
(計算ケース3、魚道流量 Q=4.0 m<sup>3</sup>/s、呼び水流量 Q=3.0 m<sup>3</sup>/s (B=5m 幅で水中放流))

計算結果によれば、呼び水を小さな放水口から早い流速で放流するよりは、放水口を広げて放流する方がより効果的であると判断される。したがって、今後はこれを基本として、施工面の問題等を含めてさらに検討することが望ましい。
