第18回 高輪築堤調査・保存等検討委員会

日時：2022年5月11日（水）10:00～

高輪築堤跡(港区No.208)埋蔵文化財調査の進捗について

5・6 街区及び隣接地区の高輪築堤跡の遺構と文化財的価値について

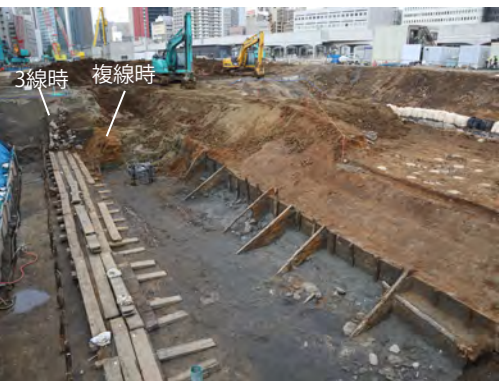
①D区山側調査状況

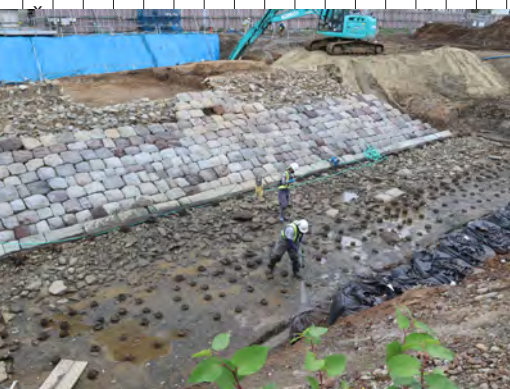
②D区海側石垣検出状況

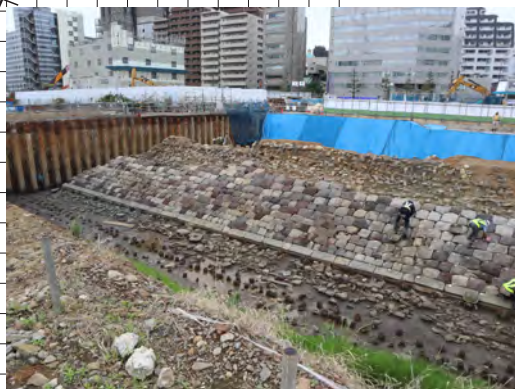
③F区海側石垣検出状況

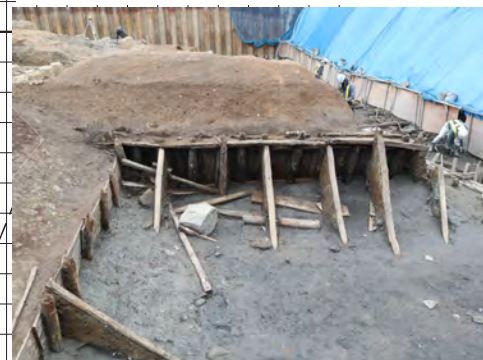
④北横仕切堤北面土留め

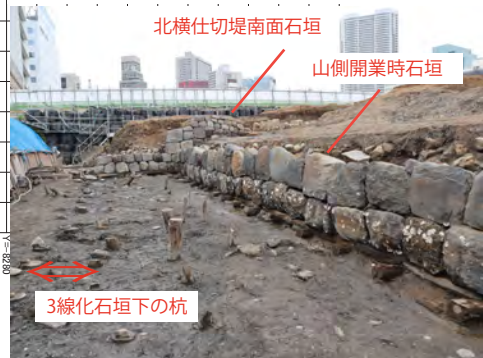
⑤北横仕切堤北面及び開業時山側石垣

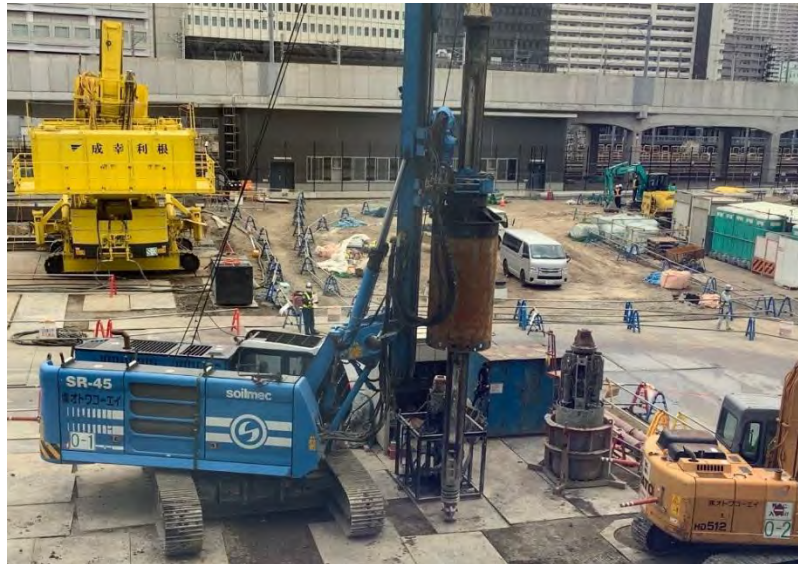
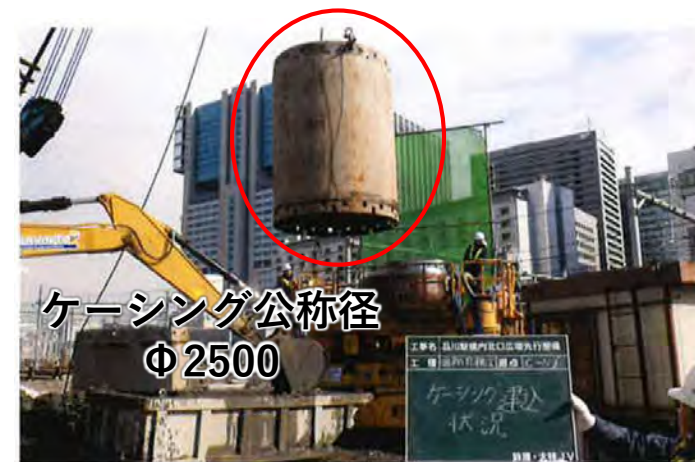
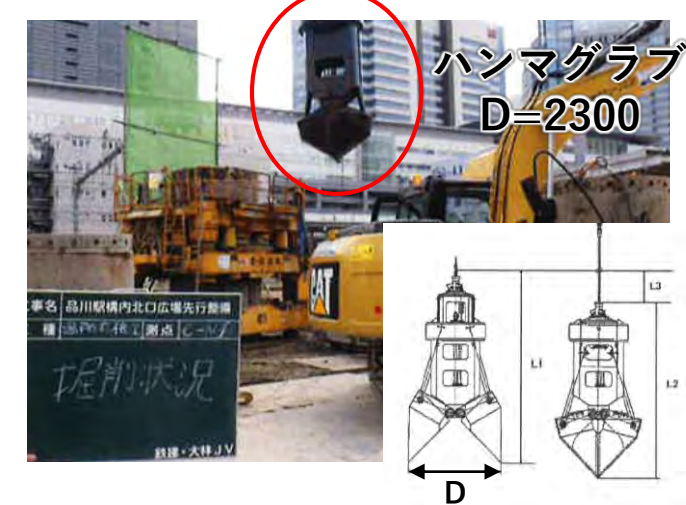
○オールケーシング工法概要 (③④⑤)

ケーシングチューブを回転圧入しながら地盤を切削し、ケーシングチューブ内の土砂をハンマグラブにて掘削・排土を行う。粗石、巨石、岩盤や、既存杭などの地中障害物などを含む地盤でも施工することができる。

重機ヤード等が大規模となるため、
施工ヤードが十分に取れる個所や列車から離れた箇所で施工可能

施工記録には築堤石のような地中障害が出てきた記録はなし
(地中障害があった場合でも一般的には工法上、確認は難しい)

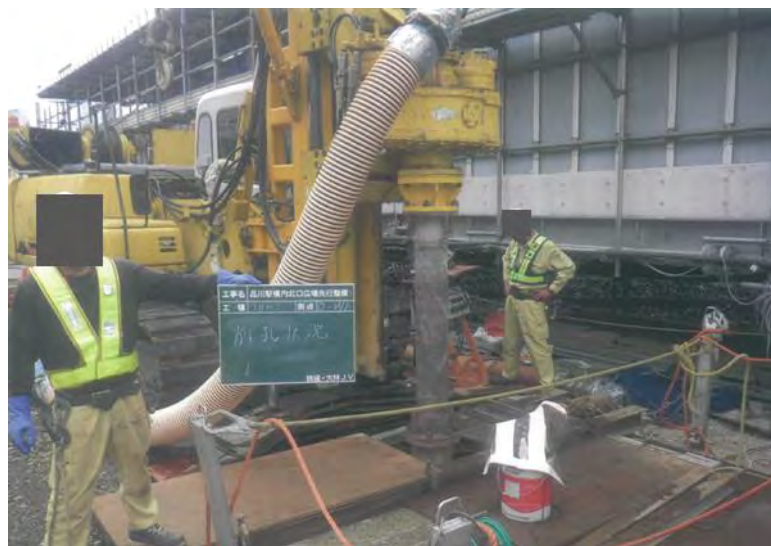
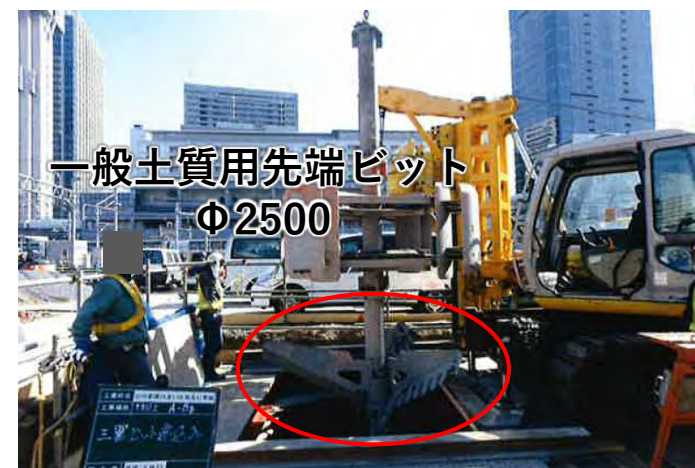
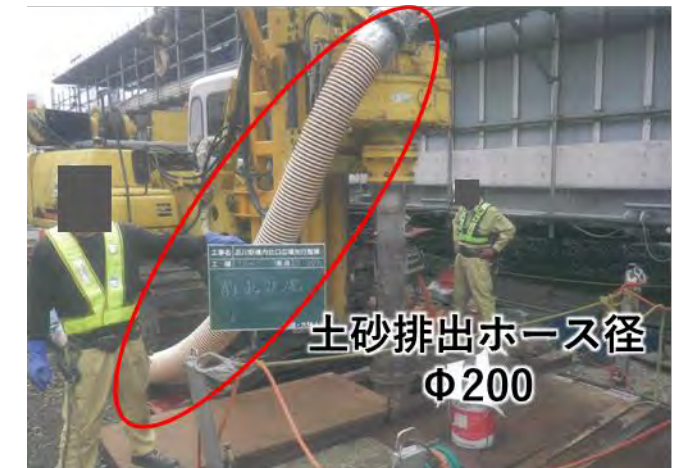
○OTBH工法概要 (①②⑥⑦⑧)

ボーリングロッドの先端に取り付けたビットを回転させ削孔し、その土砂を孔内水とともにポンプにより地上に吸上げ排出する。狭小・低空間での施工条件下で大口径掘削でも迅速・容易に施工することができる。

重機ヤード等を小規模に抑えることができるため、
列車近接等の狭隘箇所で施工可能

施工記録には築堤石のような地中障害が出てきた記録はなし
(築堤石程度の地中障害があった場合には、一般的には施工は
難しく、掘削が出来ない可能性が高い)

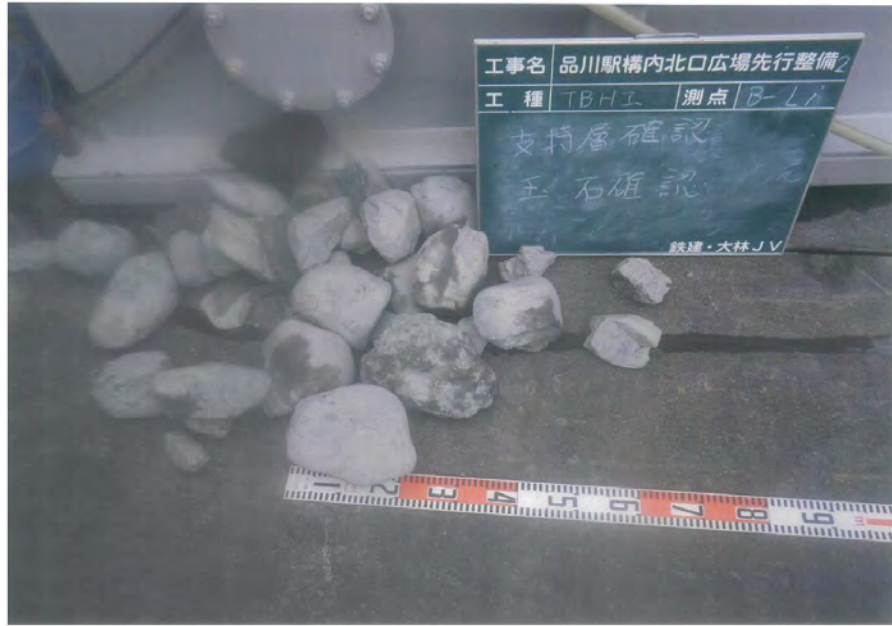
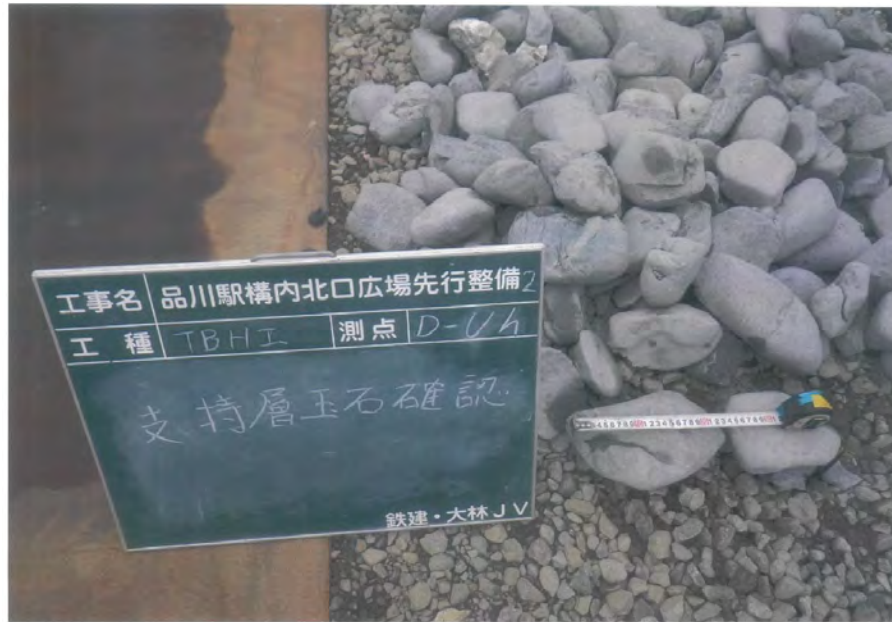
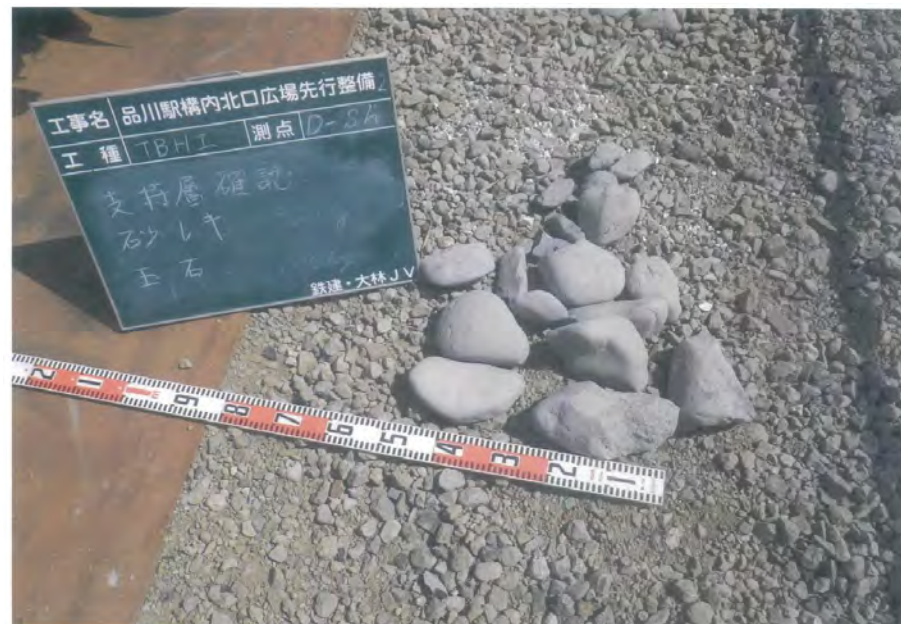
(参考) TBH工法において
支持地盤付近 (約14m以深) で出てきた玉石
